**Verhalten von Tageswannen für Hohlglas. Ergebnisse einer Vergleichsuntersuchung\***

Von DIETRICH STARZINSKY, Frankfurt (Main)

(Vortrag auf der 42. Glastechnischen Tagung am 15. Mai 1968 in Würzburg)

(Mitteilung aus der Hüttentechnischen Vereinigung der Deutschen Glasindustrie (HVG), Frankfurt (Main))

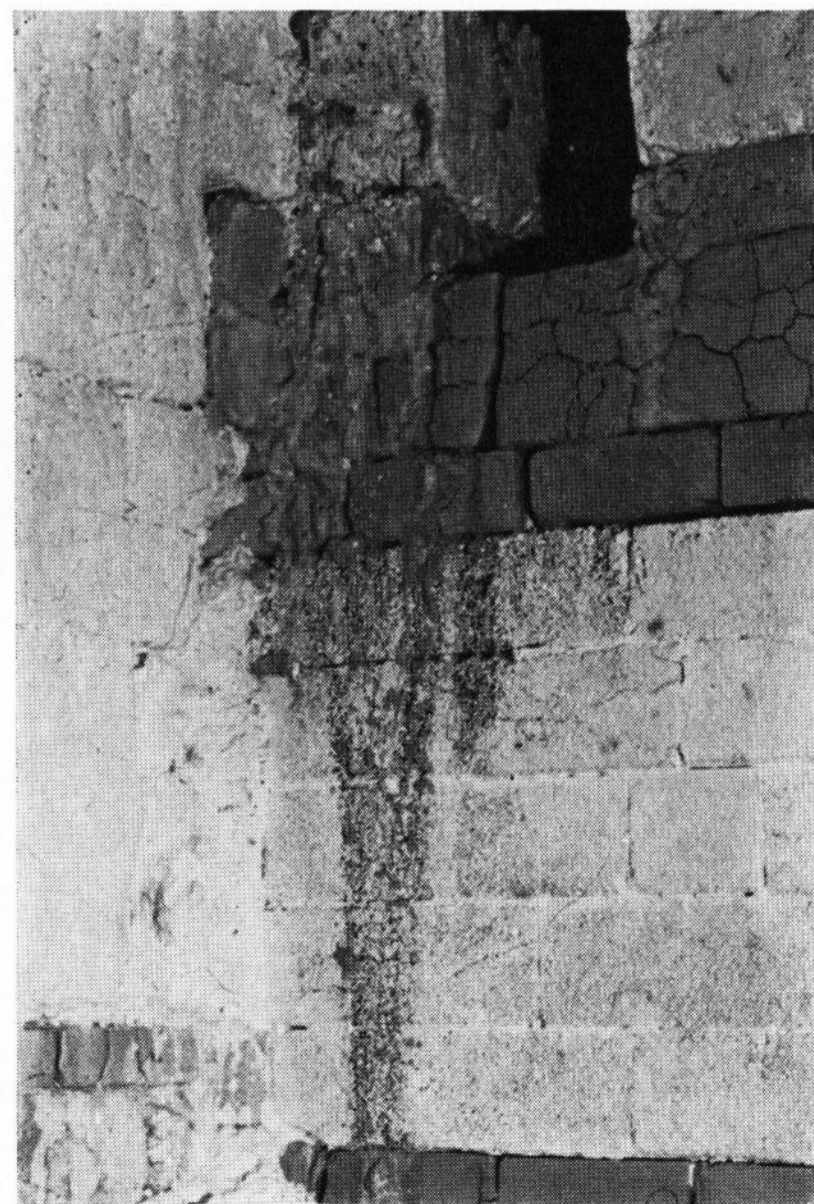
Bild 4. An den Ofenwänden ablaufende Schlacken.

der Verschlackung absieht. Die sich am Gewölbe und an den Wänden des Oberofens bildende und zum Teil in das Glasbad laufende Schlacke entsteht durch Kondensation verdampfter Glas- und Aufnahme verstaubter Gemengebestandteile (Bild 4).

Die Porosität des Silikamaterials hat einen Einfluß auf die Menge und Art der entstehenden Schlacke. Es ist damit zu rechnen, daß bei dichten Steinen weniger Schlacke mit dünnflüssiger Konsistenz ( $\text{SiO}_2$ -Gehalt gering), bei porösen Steinen mehr Schlacke mit zähflüssiger Konsistenz entsteht.

Der periodische Betrieb der Tageswannen bedingt vorübergehend niedrige Gewölbe- und Wandtemperaturen, starke Kondensationen lassen sich dadurch nicht vermeiden. Aus diesem Grunde erweisen sich auch die Gewölbe der Doppeldeckenwannen im Tageswannenbetrieb störungsanfälliger als bei kontinuierlichen Wannen, da über dem Zwischengewölbe anfallende Kondensate den Angriff auf beide Seiten des Gewölbes ausdehnen und die Menge der ablaufenden Schlacke vermehren.

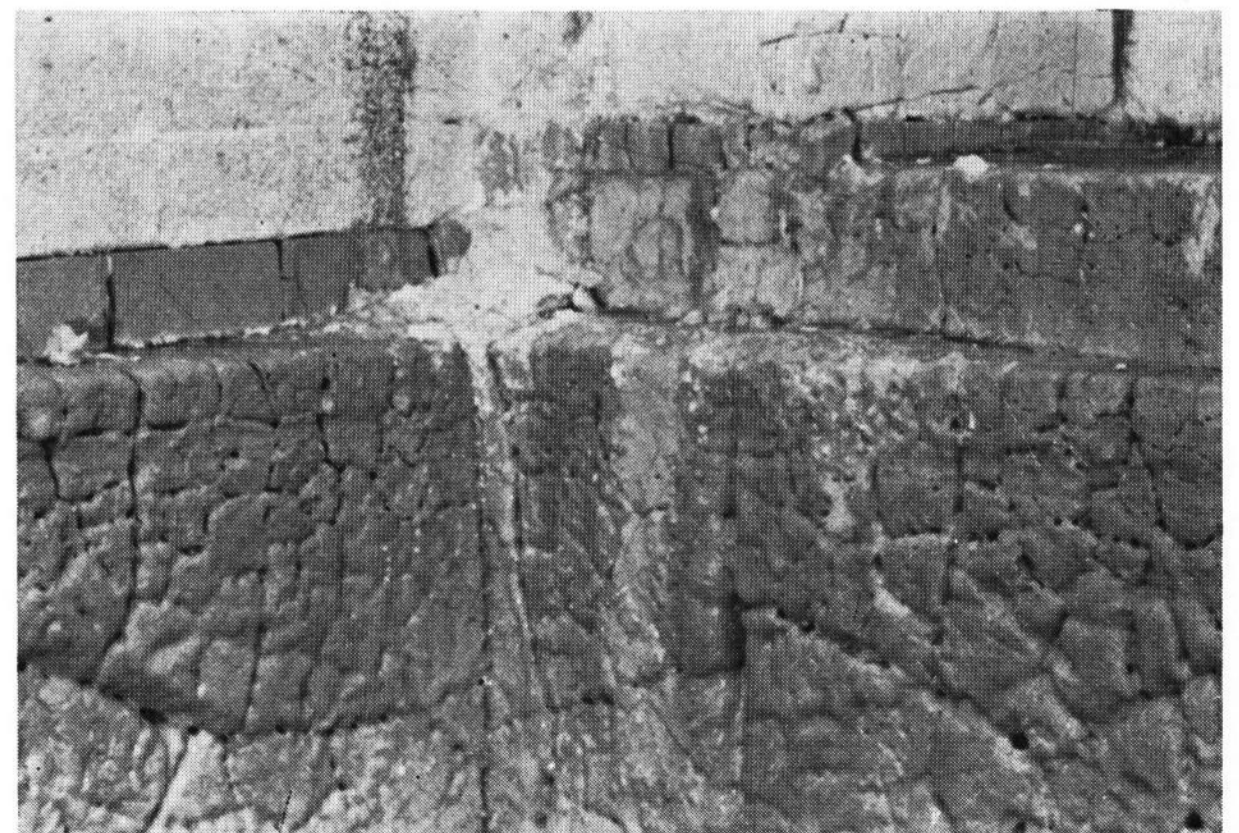
Bild 5. Gerissenes Wannenbecken aus schmelzflüssig gegossenen Korund-Zirkonoxid-Steinen.

Wie bei Tageswannen mehrfach beobachtet, sind bei allen im Untersuchungsprogramm aufgenommenen Wannen die schmelzflüssig gegossenen Korund-Zirkonoxid-Steine des Wannenbeckens sowie die der Stirnwand bei Wanne V und die der Rückwand bei Wanne I starker Rißbildung unterworfen. Sie wird durch die Temperaturwechselbeanspruchung des periodischen Betriebs in einem für dieses Feuerfestmaterial kritischen Temperaturbereich zwischen 1100 und 1300 °C hervorgerufen. Diese Zerklüftungen lassen bei kleinen Rißbreiten nur zu einem geringen Teil Glasfehler erwarten. Bei breiten und tiefen Rissen, wie sie vielfach unter den Arbeitsöffnungen festzustellen waren, besteht jedoch die Gefahr, daß sich Primärschmelzen und ungeläutertes Glas darin sammeln und bei höherer Temperatur bzw. erst im Verlauf des Ausarbeitens austreten und neben mitgeführtem, abgeplatzttem Feuerfestmaterial die Glasschmelze verunreinigen.

Die geschilderte Rißbildung läßt sich durch sorgfältiges Einlegen und Regelung des Herdraumdruckes vermindern. Es ist darauf zu achten, daß das kalte Gemenge nicht mit den Wannensteinen in Berührung kommt und Kaltlufteinfall durch die Ofenöffnungen

vermieden wird. Eine sorgfältige Wärmeisolierung der Wannensteine ist notwendig, um zu starke mechanische Spannungen zu vermeiden.
