Der Oberbau des Glasschmelzofens als Quelle typischer Glasfehler

Von JACQUES DAUDANS, Paris, ARTUR KRINGS, Köln, und ANDRÉ SEVIN, Le Pontet (Frankreich)

Nach einer allgemeinen Betrachtung über die Herkunft von Glasfehlern werden die angewendeten Untersuchungsmethoden erwähnt. Die wichtigsten Korrosionserscheinungen im Oberbau und die daraus resultierenden Glasfehler werden diskutiert, um zeigen zu können, wie man bei der Ermittlung der Fehlerquellen vorgehen muß. An Hand von Beispielen wird dies näher erläutert. Zum Abschluß werden die Maßnahmen erörtert, die man treffen kann, um die Entstehung der Fehler zu vermeiden oder die Einschlüsse und Schlieren im Glas aufzulösen.

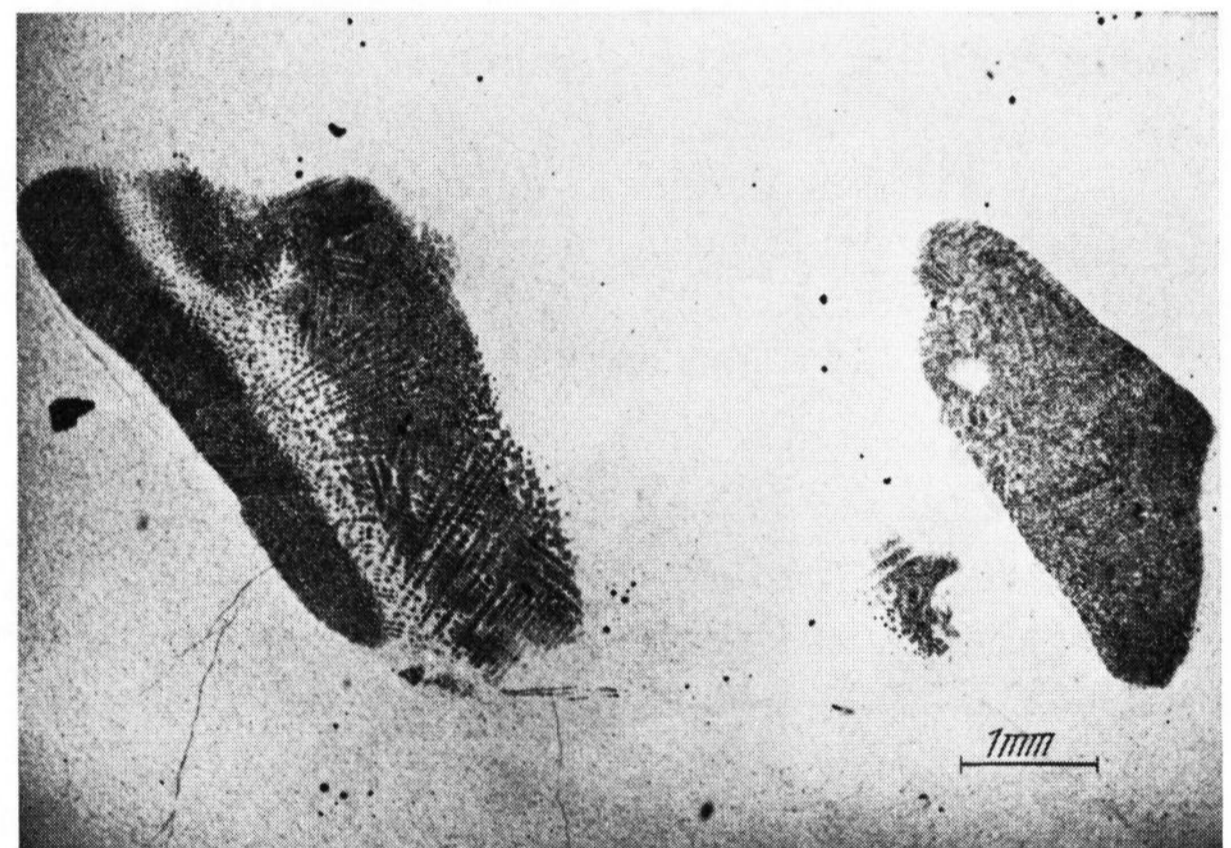
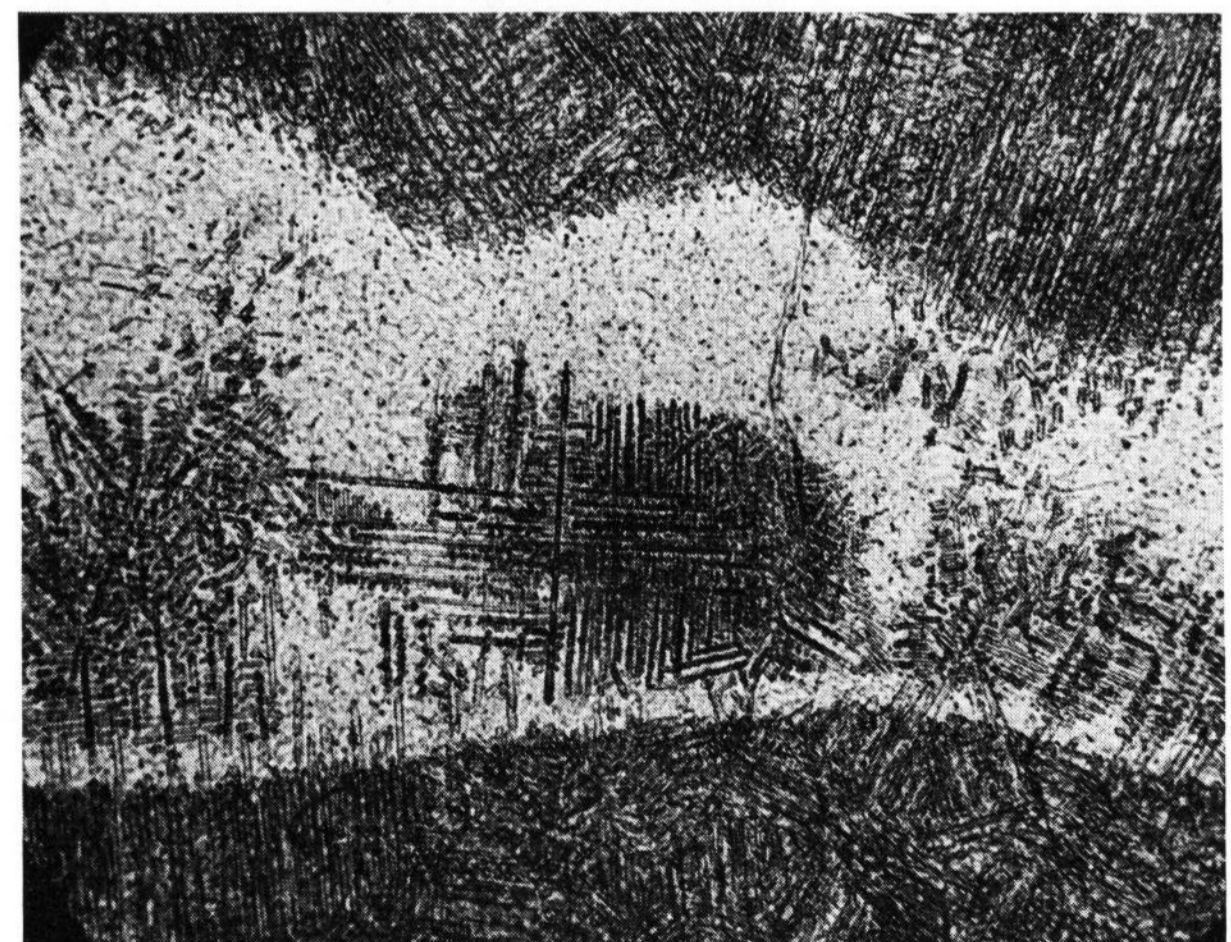
nen Fugen oder durch Ablagerung von Gemengestaub, wie Soda, Sand, Tonerde oder Feldspat, auf der Oberfläche bilden. Läuft diese Glasur direkt ins Glas, so wird sie im allgemeinen aufgelöst, so daß man sehr selten „Silikatropfen“ findet. Tropfen dieser Art können Cristobalit (Bild 1) und Tridymit enthalten.

Bilder 1 a und b. Kieselsäurereicher Tropfen mit Cristobalit, a) Übersicht, b) Ausschnittvergrößerung.

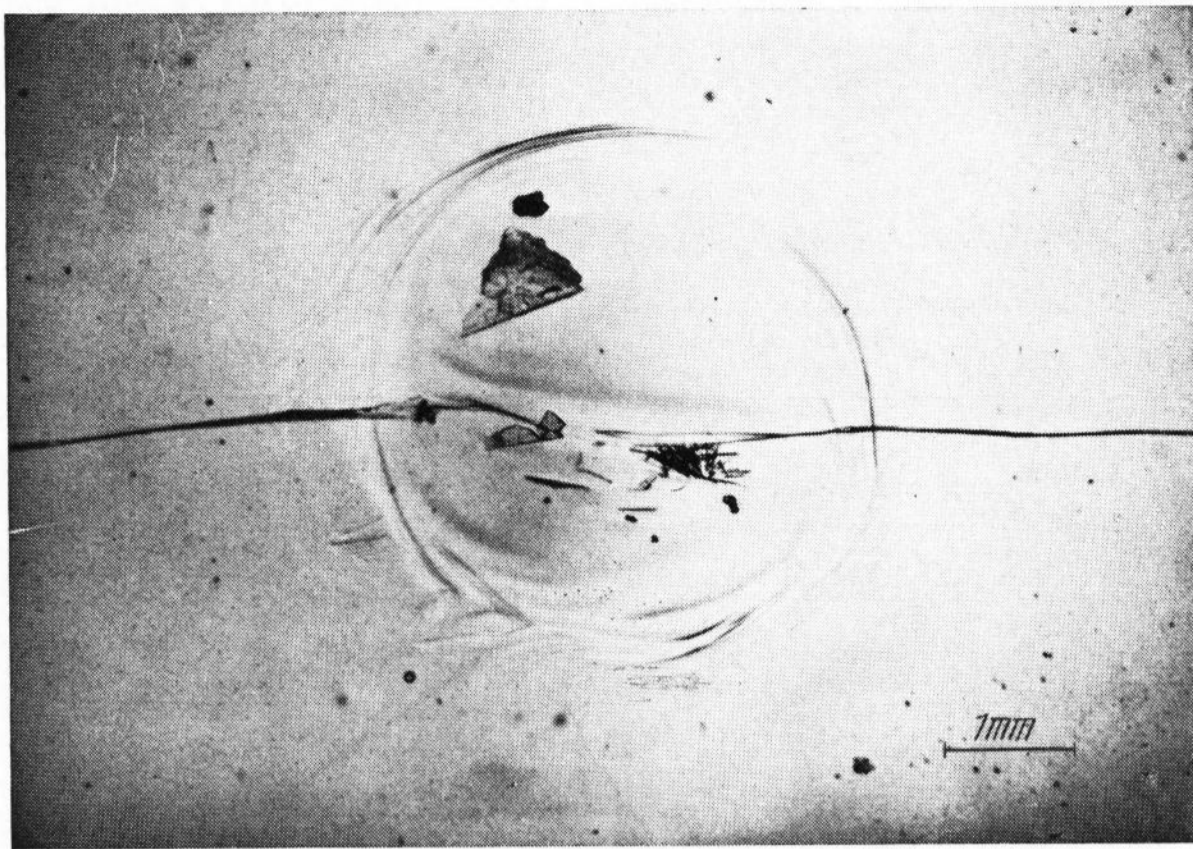
Bild 2. Tonerdehaltiger Tropfen mit Korund und sekundärem Mullit.

Eine Glasur, wie unter 2.1. beschrieben, kann über mullitische Baustoffe laufen, oder sie kann sich auf Grund der Ablagerungen von Gemengestaub auf der Oberfläche dieser Materialien bilden. Dabei tritt eine Anreicherung an Tonerde ein. Je größer der Gehalt an Tonerde, um so kleiner ist die Löslichkeit im normalen Glas. Tropft diese Glasur ins Glas, so findet man oft Einschlüsse, die sekundären Korund (Bilder 2 und 3) und Feldspatvertreter (Bild 4) enthalten. Sie lösen sich relativ langsam im Glas auf.

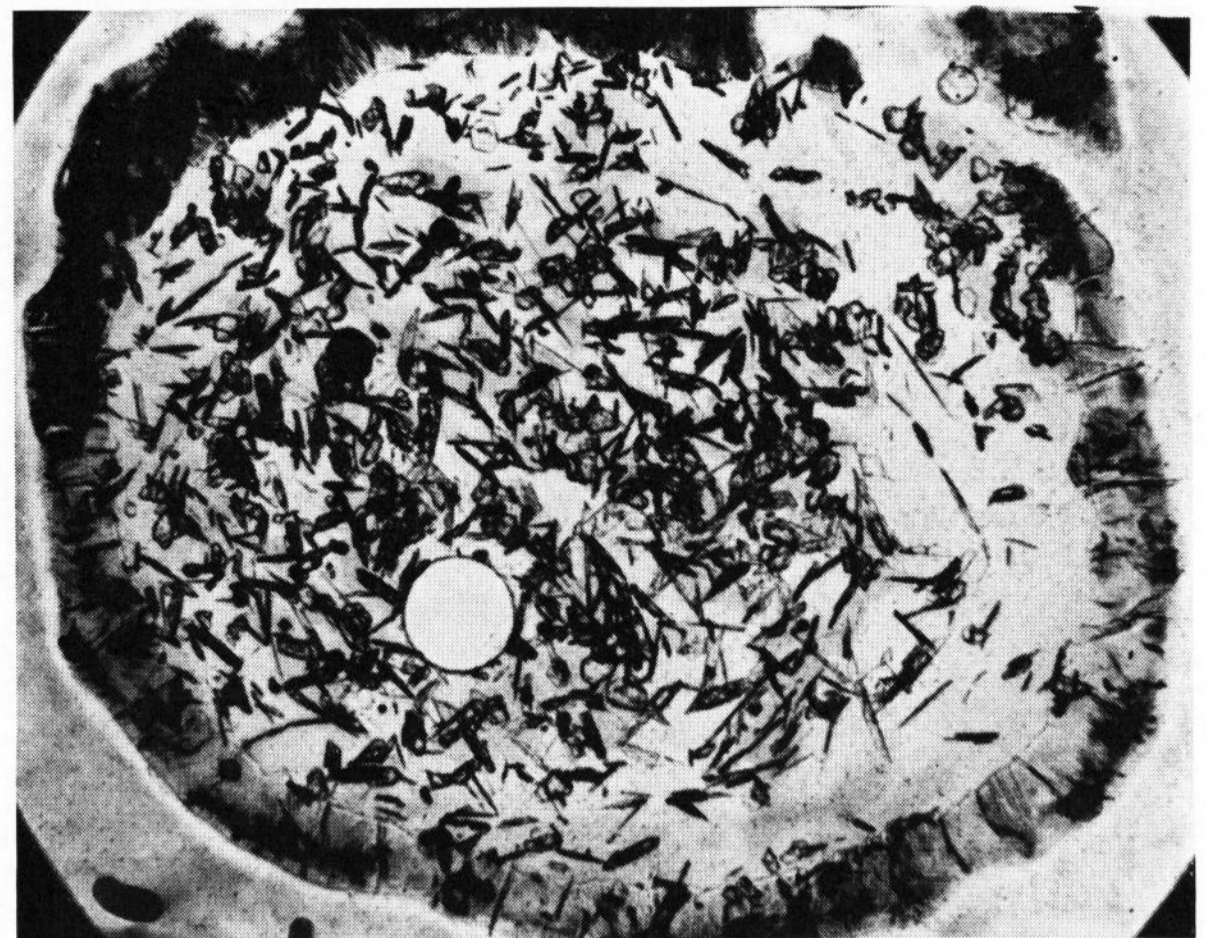
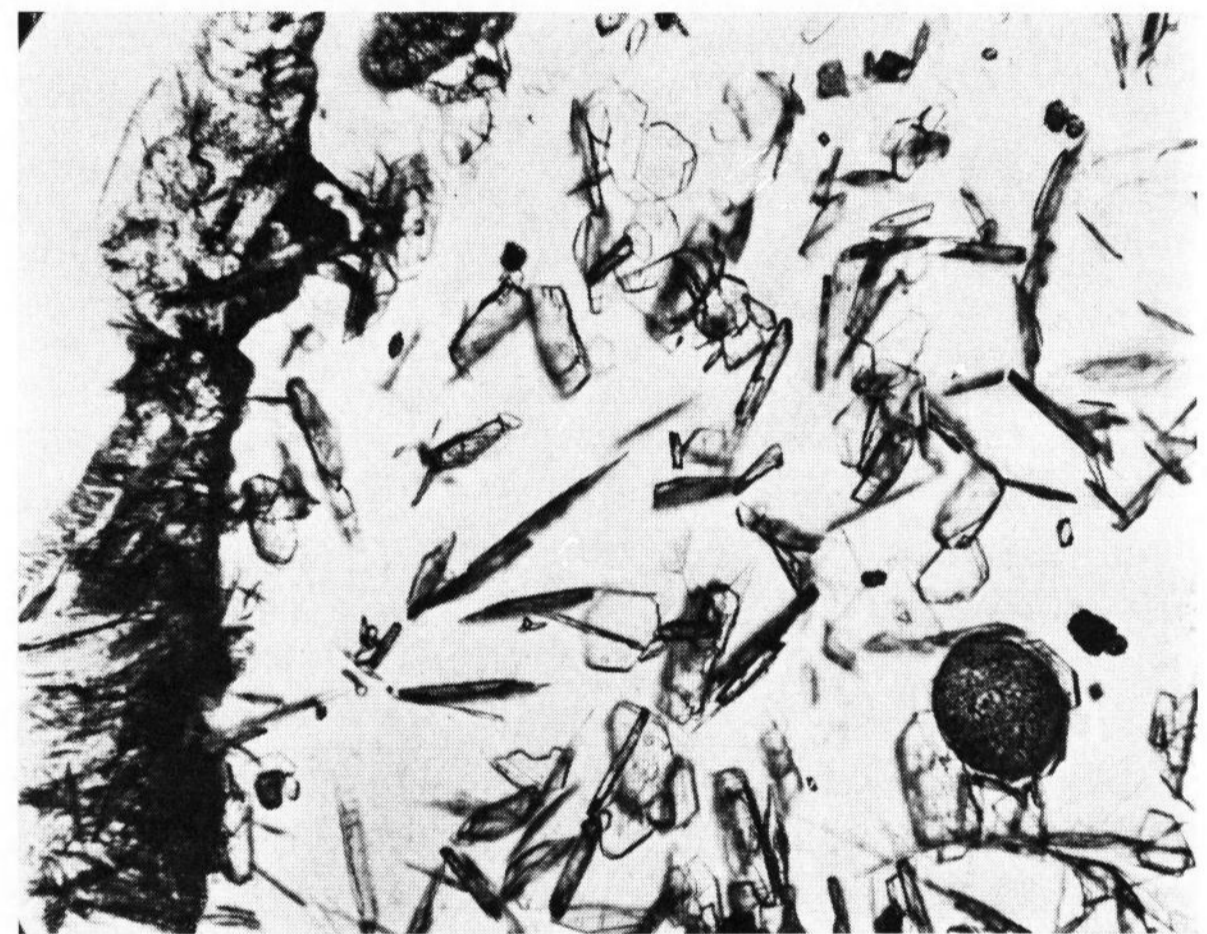
Bilder 3a und b. Tonerdehaltiger Tropfen mit sekundärem Korund,

a) Übersicht, b) Ausschnittvergrößerung.

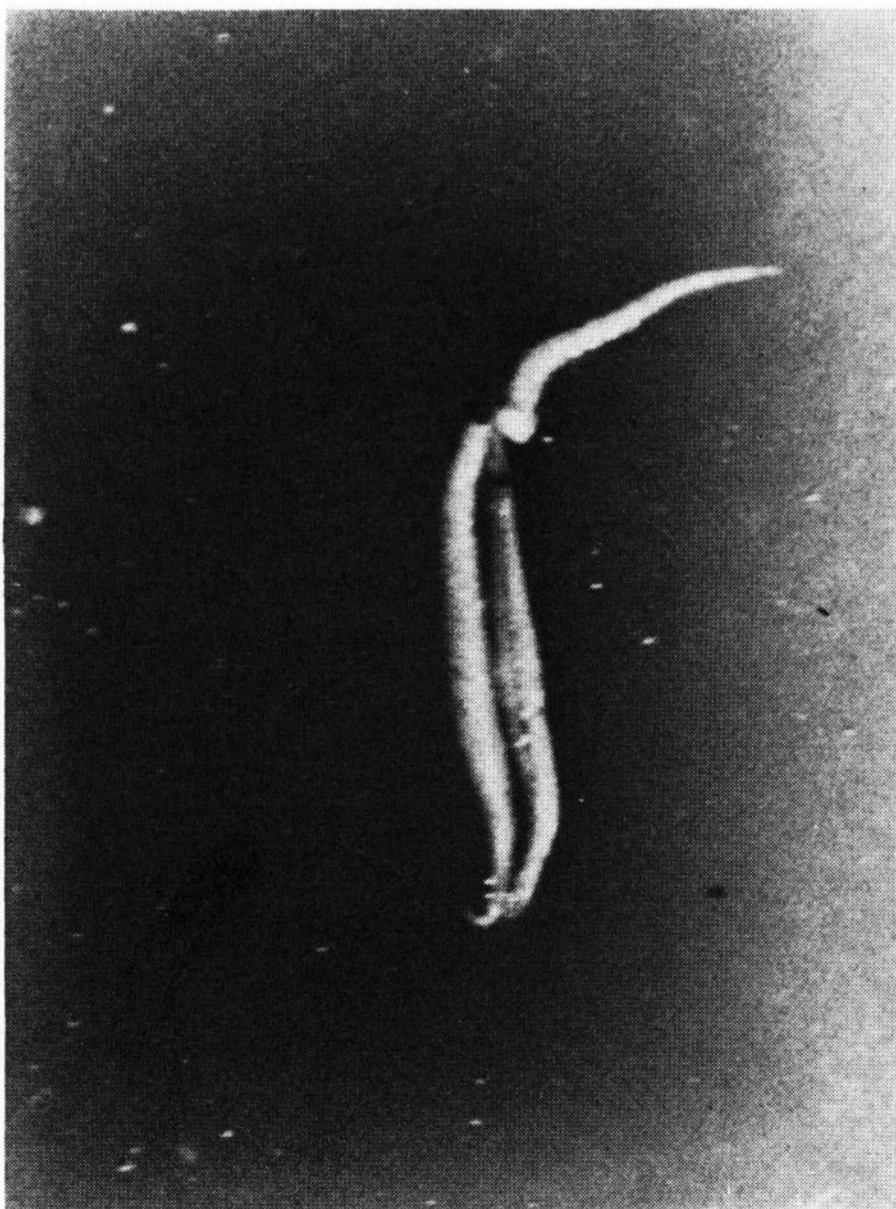
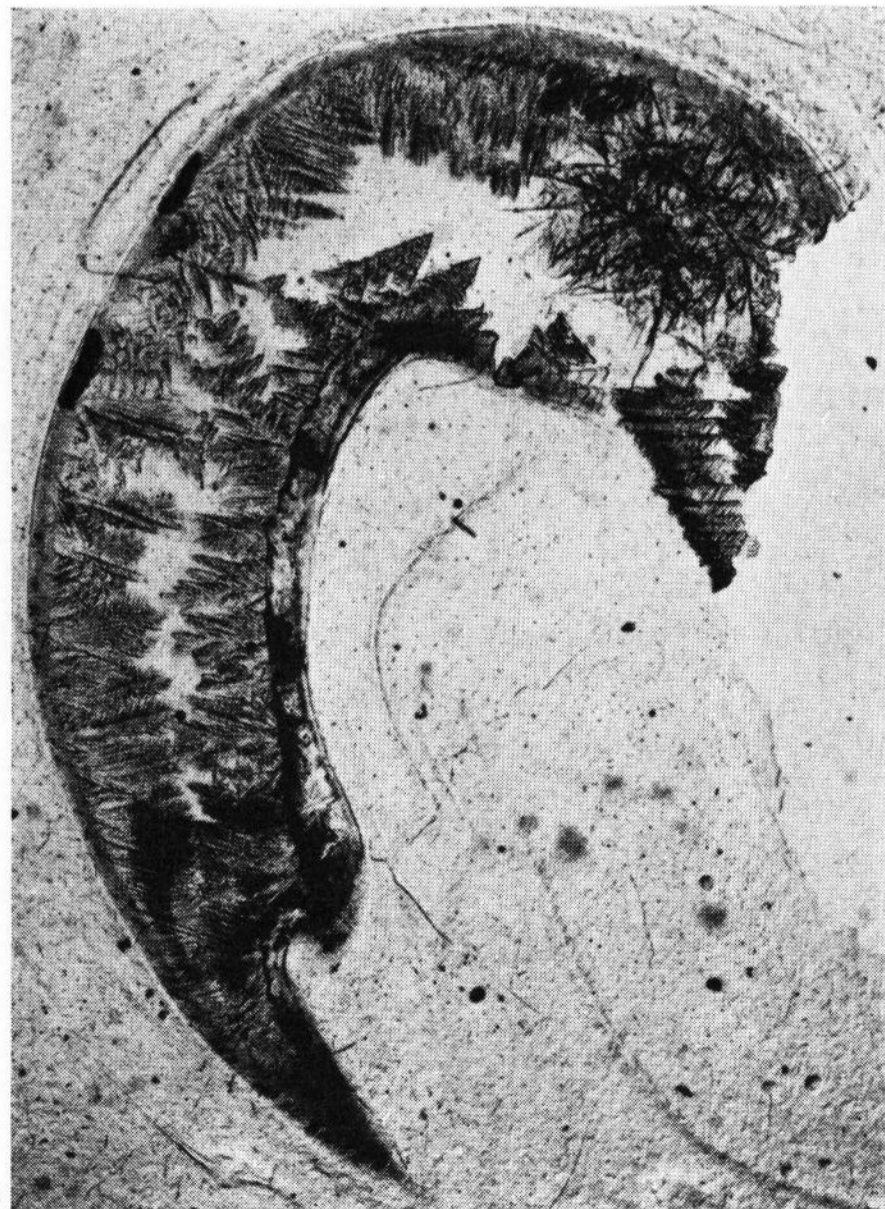
Bilder 4a und b. Nephelinwurm,

a) Übersicht, b) Ausschnittvergrößerung.

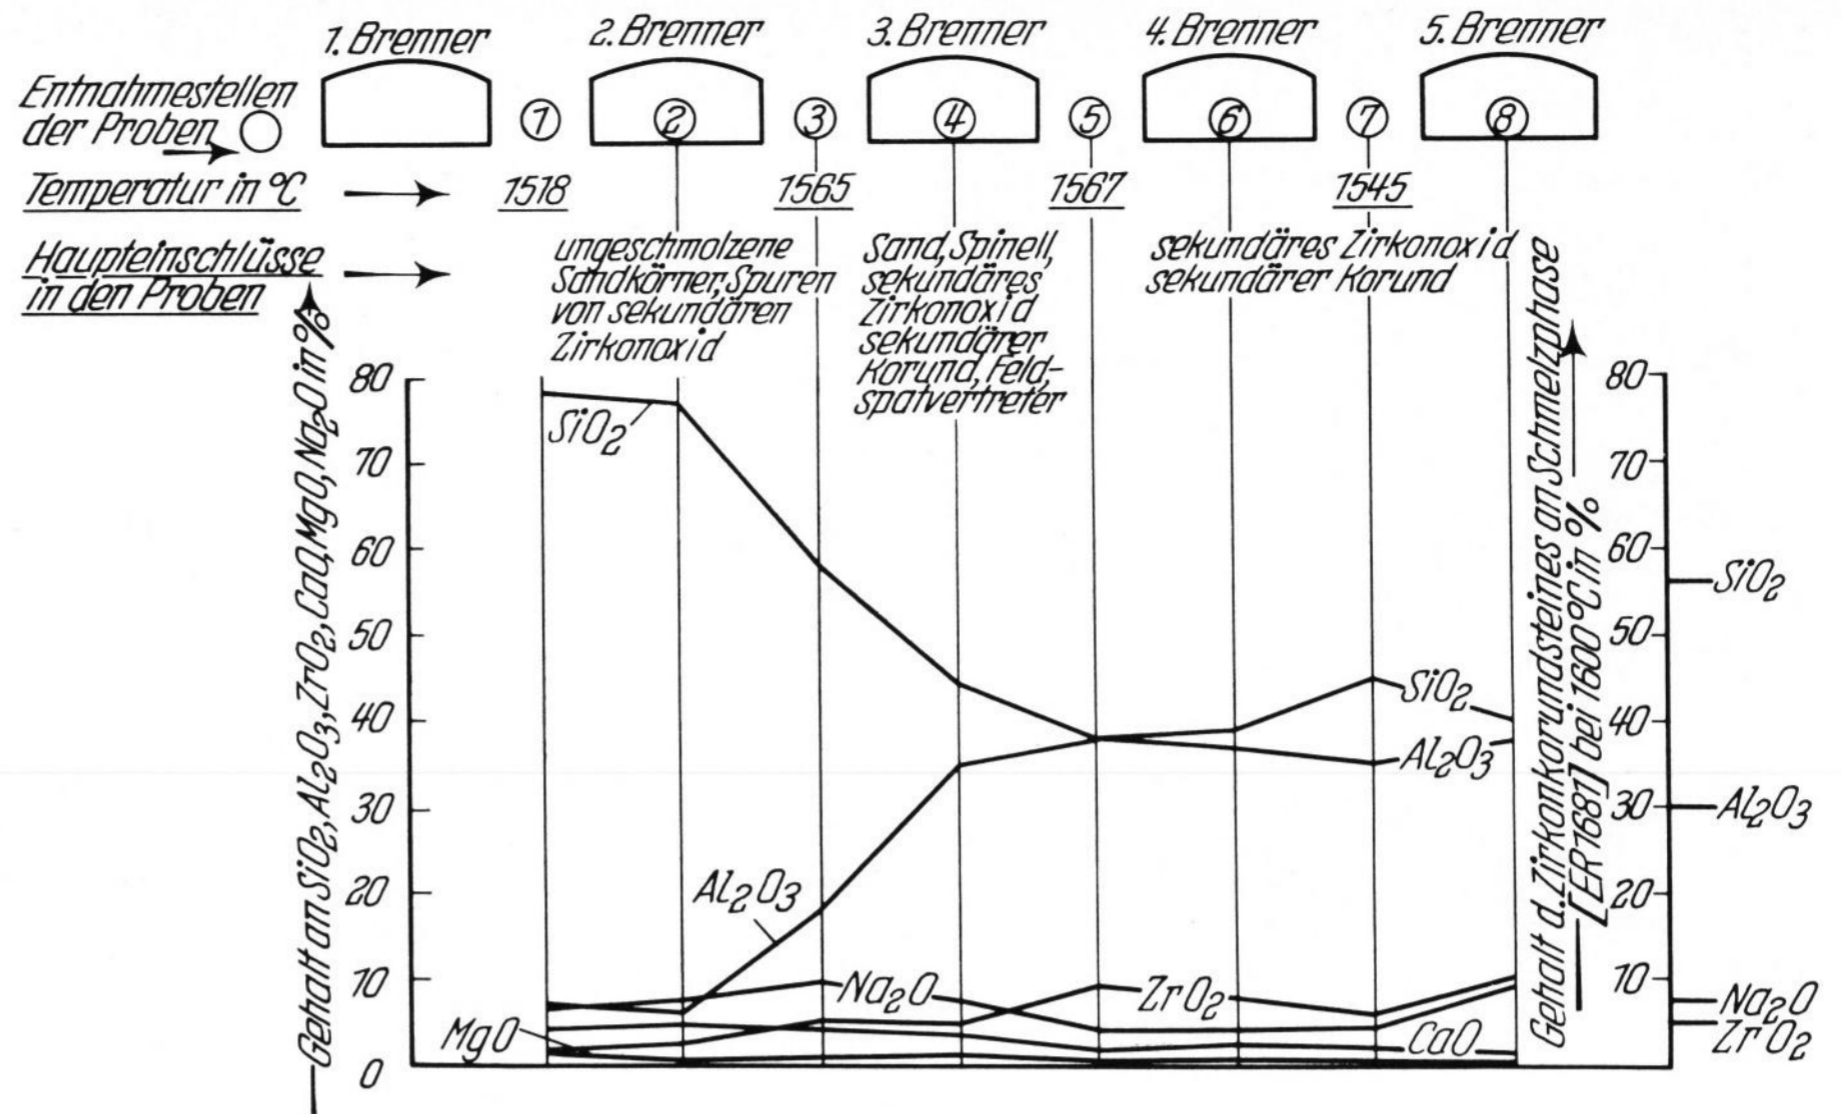
Bild 5. Einwirkung von Gemengestaub und Kondensat auf ER 1681 in einer Flachglaswanne. Analyse der Tropfen, die unterhalb der Nasensteine an den Stellen 1 bis 8 entnommen wurden.

Zirkonoxid im Zirkonoxid-Korund-Stein entspricht. Die durch Verstaubung und Verdampfung verursachte Glasur hat eine für den Entstehungsort charakteristische Zusammensetzung. Um dies zu zeigen, wurden in einer querbeheizten Wanne an verschiedenen Stellen unterhalb der Nasensteine die auf diese Art entstandenen Tropfen gesammelt und analysiert. Die Brenner und die Seitenwände waren vollständig aus einem schmelzflüssig gegossenen Zirkonoxid-Korund-Stein aufgebaut; das Wannengewölbe war aus Silika. Die Ergebnisse sind Bild 5 zu entnehmen. Man kann deutlich den Einfluß der Temperatur, der Verstaubung und der Verdampfung erkennen.

Bis zum zweiten Brenner ist die Verstaubung normalerweise am größten. In diesem Bereich findet man eine sehr kieselsäurereiche Glasur, die relativ dünnflüssig und sehr aggressiv ist. Wegen der kurzen Einwirkungszeit auf das feuerfeste Material ist die Anreicherung an Tonerde und Zirkonoxid gering. Man findet in

Zum dritten Brenner hin nimmt die Verstaubung merklich ab. In der sich bildenden Glasur steigt der Gehalt an Tonerde fast bis zur Sättigung an. In den Tropfen findet man noch geringe Mengen an ungeschmolzenem Sand, Spinelle, sekundäres Zirkonoxid und sekundären Korund sowie Feldspatvertreter.

Hinter dem heißen Punkt des Ofens bildet sich die Glasur fast nur noch durch Einwirkung von Dämpfen. Wegen der langen Einwirkungszeit stellt sich ein Gleichgewicht zwischen den Reaktionspartnern ein, so daß die Zusammensetzung der Glasur sehr der Zusammensetzung der Schmelzphase im Zirkonoxid-Korund-Stein bei 1600 °C ähnelt (Bild 5). Der Hauptunterschied besteht darin, daß die Schmelzphase praktisch kein MgO und CaO enthält. In der Glasur findet man sekundäres Zirkonoxid und sekundären Korund.

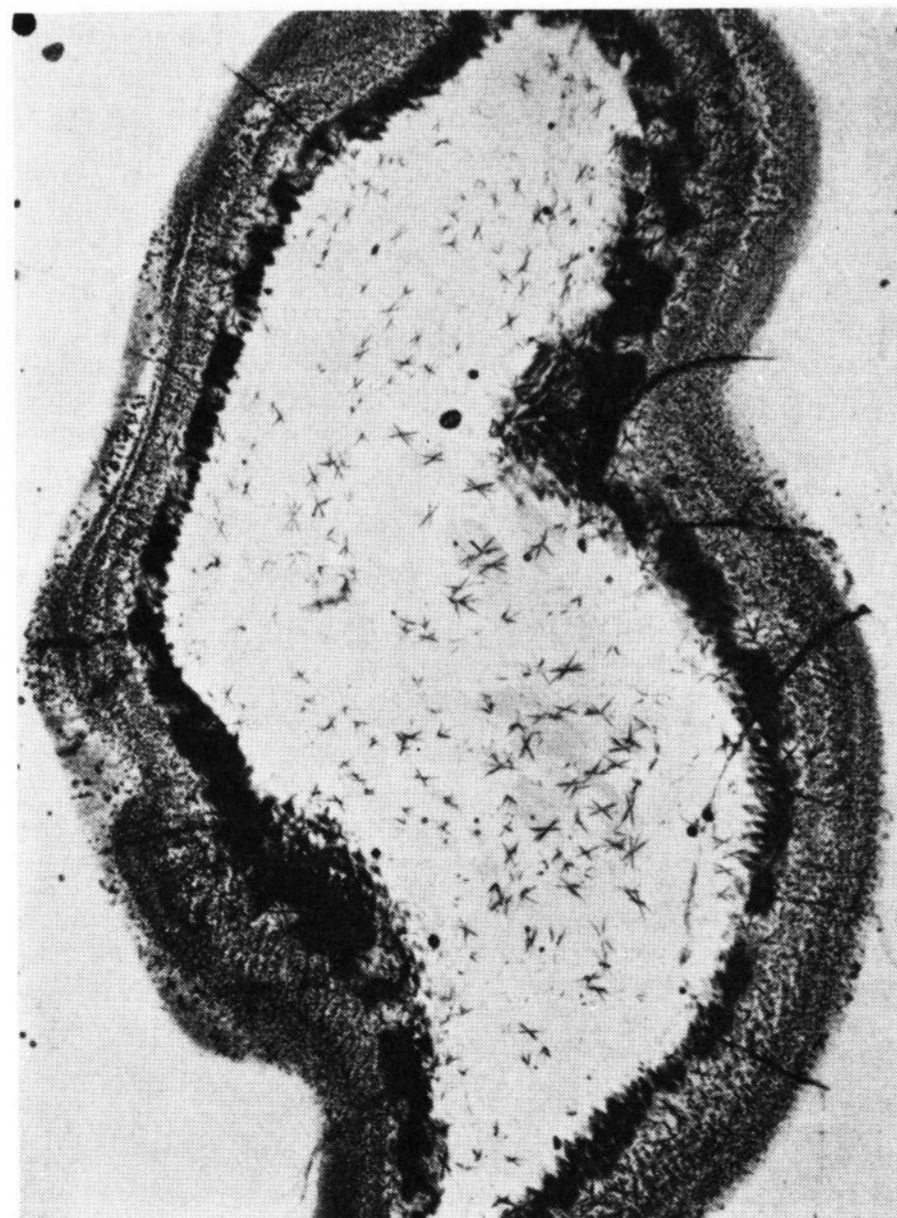
Bild 6. Tonerdehaltiger Tropfen mit sekundären Zirkonoxidkristallen im Innern, umgeben von Nephelinkristallen.

Gelangen Tropfen dieser Glasur ins Glas, so findet man entsprechend dem Weg, den sie zurücklegen, und entsprechend der Temperaturkurve, die sie durchlaufen, häufig Einschlüsse aus Nephelin mit sekundärem Zirkonoxid (Bild 6) oder auch nur sekundäres Zirkonoxid (Bild 7), das von tonerdehaltigem Glas umgeben ist.

In dieser Wanne verursachten Einschlüsse während der ersten 3 Monate nach Inbetriebnahme etwa 50% Produktionsausfall. Es handelte sich im wesentlichen um Nephelintropfen mit sekundärem Zirkonoxid (Bild 6). Einige enthielten kieselsäurehaltige Zonen, in anderen fand man Cristobalit.

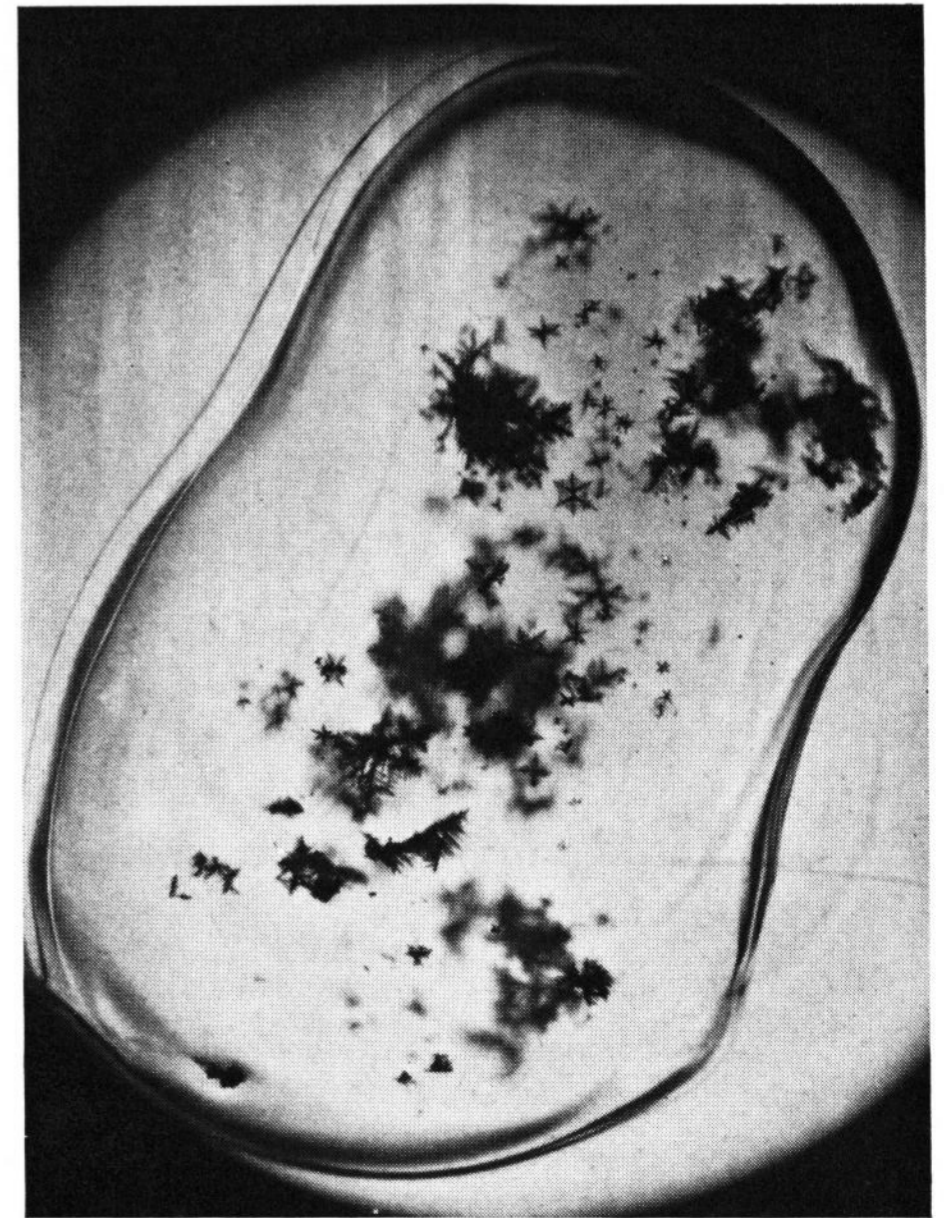
Bild 7. Tonerdehaltiger Tropfen mit sekundärem Zirkonoxid.

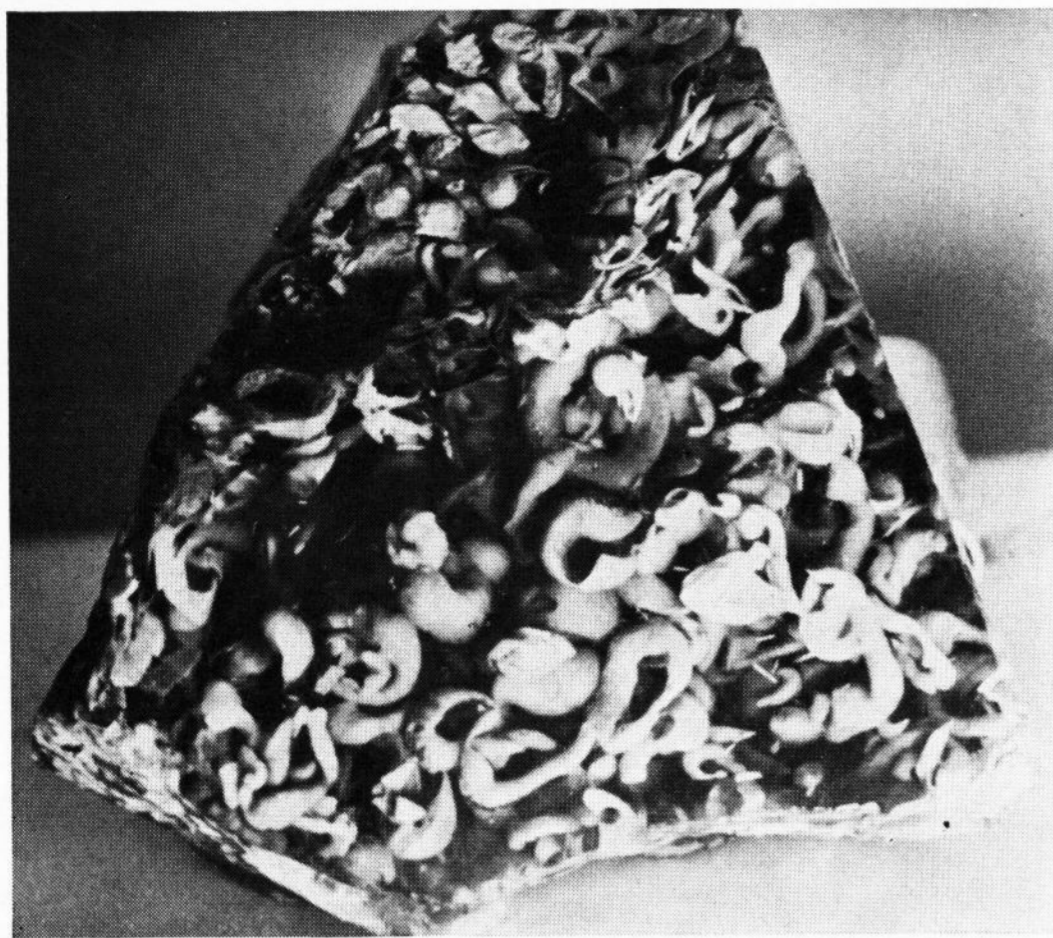
Bild 8. Ansammlung von Nephelinwürmern im Bodenglas.

Da man die Fehlerquelle nicht ermitteln konnte, hat man versucht, die Einschlüsse aufzulösen. Es ist bekannt, daß die Nephelintropfen, die auf den Boden absinken (Bild 8) und von dort aus in die Entnahmeströmung gelangen, besonders gefährlich sind, weil die Temperatur dort zu niedrig ist, um sie aufzulösen. Deshalb wurde der Farbton des Glases etwas heller eingestellt. Die Bodentemperatur stieg an, und die Fehler verschwanden.
