## Von Ofenbaustoffen außerhalb der Schmelze ausgehende Störungen der Homogenität des Glases bis zum Auftreten von Bruch.

Von H. Jebesen-Marwedel, Gelsenkirchen.

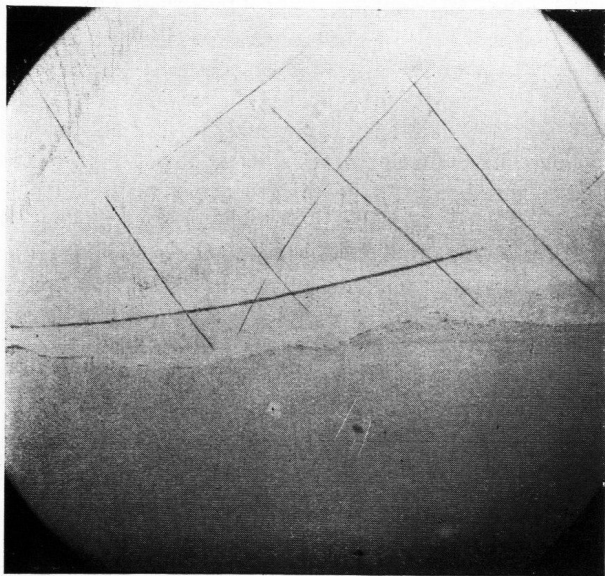
Bild 5. Glas SK16, geätzt mit Schwefelsäure einfach normal. Aetzdauer 10 Min. Prüfling nur teilweise geätzt: die durch die Politur verdeckten Schleifrisse gehen bis zur Aetzgrenze. Vergr. 80 X.

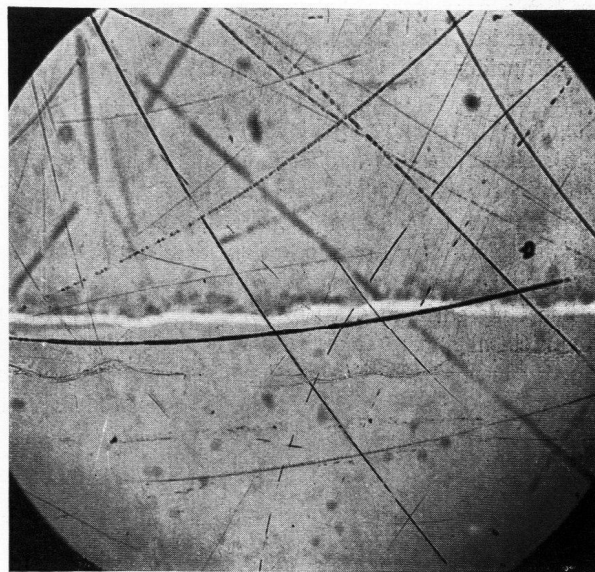
Bild 6. Derselbe Prüfling wie Bild 5. Nach weiterer Aetzung der ganzen Fläche treten die auf Bild 5 sichtbaren Risse in dem vorher ungeätzten Teil hervor.

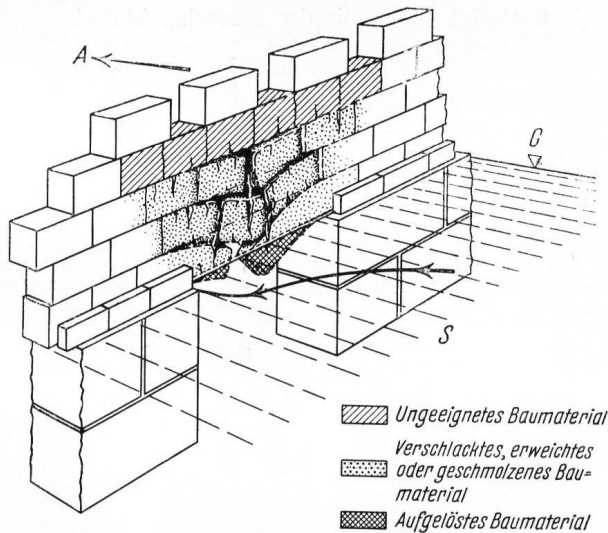
Bild 1. Durchlaß einer kleinen Flaschenwanne, überbrückt durch Platten und eine unterbrochene Wand als Strahlungsschirm gegen den Arbeitsraum.

Zum Bau der Wand waren (schraffiert angelegt) tonerhaltige Bausteine aus älteren Vorräten mitverwendet worden, die unter dem Einfluß des Gemengestaubes und Alkalidampfes mit ihrer Umgebung zu einer Schlackenmasse reagierten, die, abwärts tiefend, auch die Bankplatten zum Erweichen brachte.

Aus Bild 1 geht hervor, daß — außer an anderen Stellen — z. B. der tragende Teil der Durchlaßbrücke zur Arbeitswanne, sowie ein Teil der darauf errichteten Schattenwand aus tonerhaltigen Steinen (und zwar 40%igen) bestand. An der Durchsenkung dieses Aufbaus läßt sich deutlich erkennen, daß der an sich hoch feuerfeste Stein unter dem bekannten Einfluß verstaubender Gemengebestandteile mit der Silika-Umgebung unter Bildung eutektischer Schmelzflüsse reagiert, sich mit dem Verschlackungsprodukt getränkt und an Standfestigkeit verloren hat. Durch die Senkung trat er mit der Glasschmelze in Berührung, die ihrerseits nun mit starker Korrosion einsetzte, zumal der Stein nach unten ungeschützt war<sup>4)</sup>. Außerdem liefen die sich an der Schattenwand bildenden Schlackengebilde in den die Enge durchströmenden Glasfluß hinein\*).

<sup>9)</sup> Eine nach Ablauf längerer Zeit an die Werksleitung gerichtete Anfrage ergab, daß der beanstandete Verlust durch Bruch nach Beseitigung der alten und Vermeidung einer neuen, als fehlerhaft gekennzeichneten Bauweise nicht mehr aufgetreten ist.

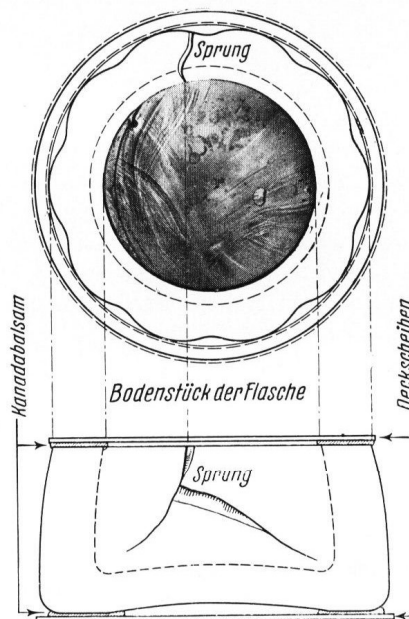
Bild 2. Schlierenbild des Bodenstückes einer der gesprungenen Flaschen.

zylindrischen Teil des Flaschenkörpers hinein fortsetzen, deutet auf mangelhafte Homogenität hin. Betrachtet man jedoch den Ring des Flaschenkörpers

der Glasmasse bei der Verformung durch den Verlauf ihrer Schlierenstruktur verfolgen kann, ließ sich auch im vorliegenden Fall deutlich machen, wie stark der Einfluß einzelner Schlierenstränge hervortreten kann. Schon das Bild des Bodens (Bild 2) mit den typischen, durch das Scheren des Kübel-Tropfens veranlaßten kreuzweisen Anordnung besonders ausgeprägter Schlieren, die sich aufsteigend in den

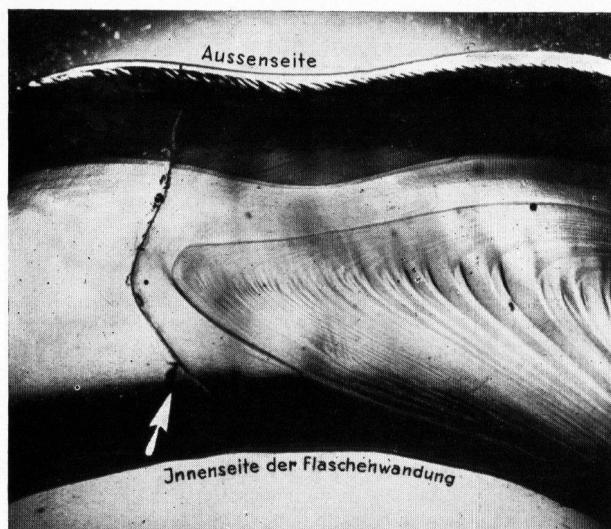
Bild 3. Schlierenstrang in der Wandung einer im benachbarten homogenen Teil am Pfeil gesprungenen Flasche.

(Waagerechter Schnitt durch die Flaschenwand.) Schlierenstrang und Sprungbildung stehen in ursächlichem Zusammenhang miteinander. Im polarisierten Licht (hier nicht gezeigt) werden besonders starke Spannungen an dieser Stelle sichtbar. Vergrößerung etwa 6fach. — Die Falten bei „Außenseite“ rühren von Kanadabalsam her.

selbst unmittelbar neben dem entstandenen Sprung (Bild 3), so wird die Ursache desselben offenbar: Unmittelbar neben einer Masse von mehr als ausreichend homogenem Glas zog sich ein scharfer Schlierenstrang („Schlauch“ nach Eitel) in der Flaschenwandung hoch, dessen um etwas  $\text{Al}_2\text{O}_3$  angereicherte Zusammensetzung gegenüber dem normalen Glas zu erheblichen Spannungen führen und den Bruch auslösen mußte, der auch durch noch so gute Kühlung nicht mehr zu verhindern war.
