## Auflichtelektronenmikroskopische Aufnahmen von in Haushaltsgeschirrspülmaschinen entstandenen Glasoberflächenschäden

VON WOLFGANG TRIER, Frankfurt (Main), und HANS-ERNST SCHWIETE, Aachen

(Mitteilung aus der Hüttentechnischen Vereinigung der Deutschen Glasindustrie (HVG), Frankfurt (Main), und dem Institut für Gesteinshüttenkunde der Rheinisch-Westfälischen Technischen Hochschule Aachen)

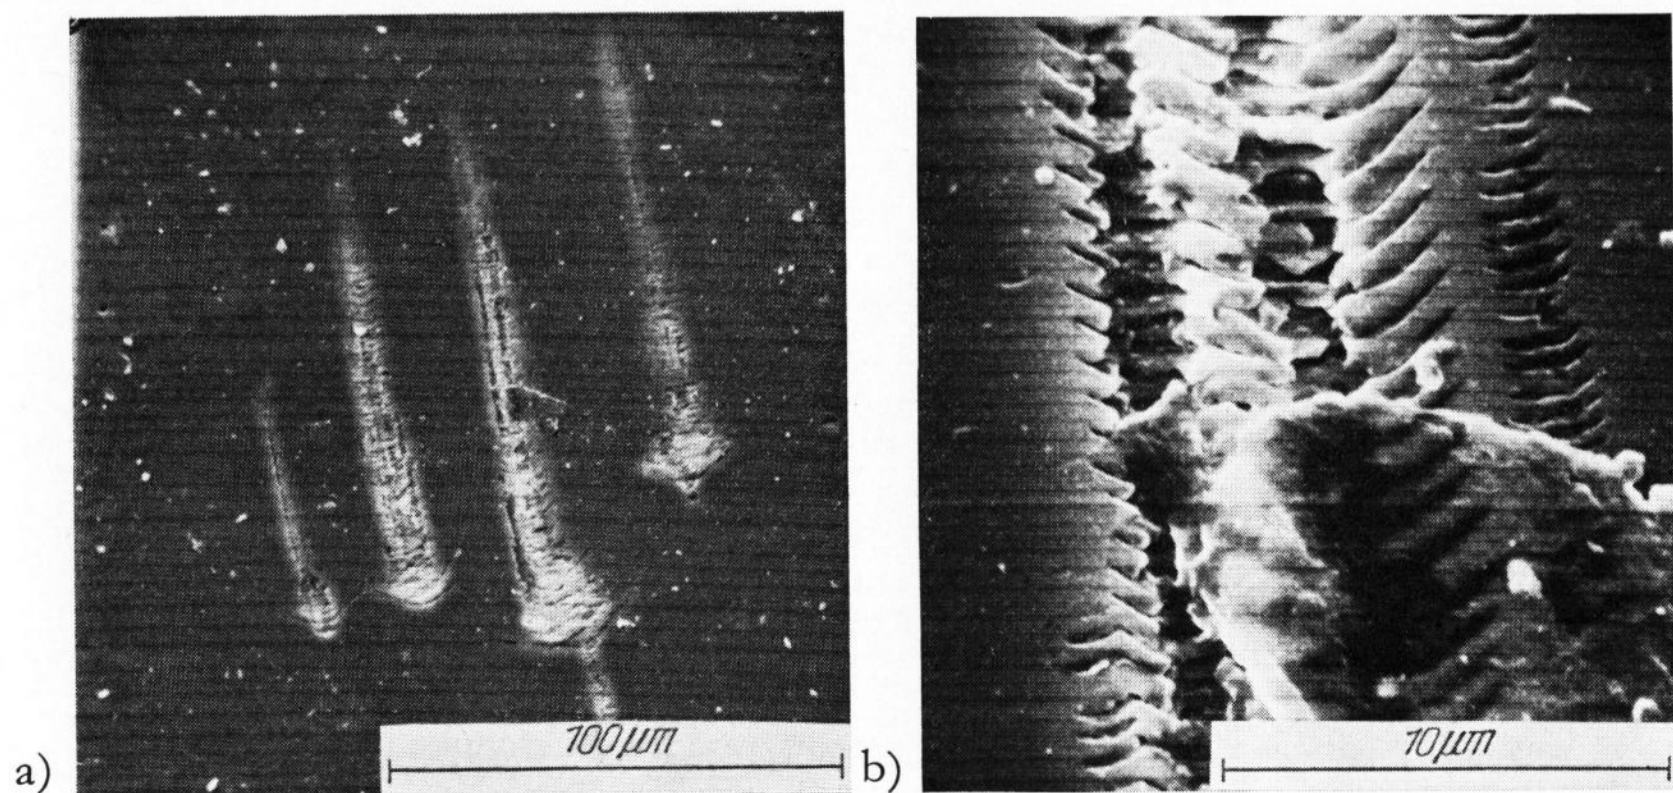
Ohne auffallende lokale Konzentration wurden statistisch über der Oberfläche der Glasgegenstände, mit dem bloßen Auge oft nur schwer erkennbar, Oberflächenschäden beobachtet, die als Kratzer oder Ritzspuren angesprochen werden können. Typisch für diese Oberflächenschäden ist eine breite Spur, die senkrecht zur Spurrichtung parallel verlaufende, nahezu äquidistant angeordnete Risse aufweist. Diese Risse sind im Randbereich alle gleichartig um rund  $45^\circ$  abgewinkelt (Bilder 1 a und b).

Bilder 1 a und b. Kratzerspuren auf einem böhmischen Kristallglas, die mit bloßem Auge nicht sichtbar sind.

Bild 1 b ist eine Teilvergrößerung des Bildes 1 a.

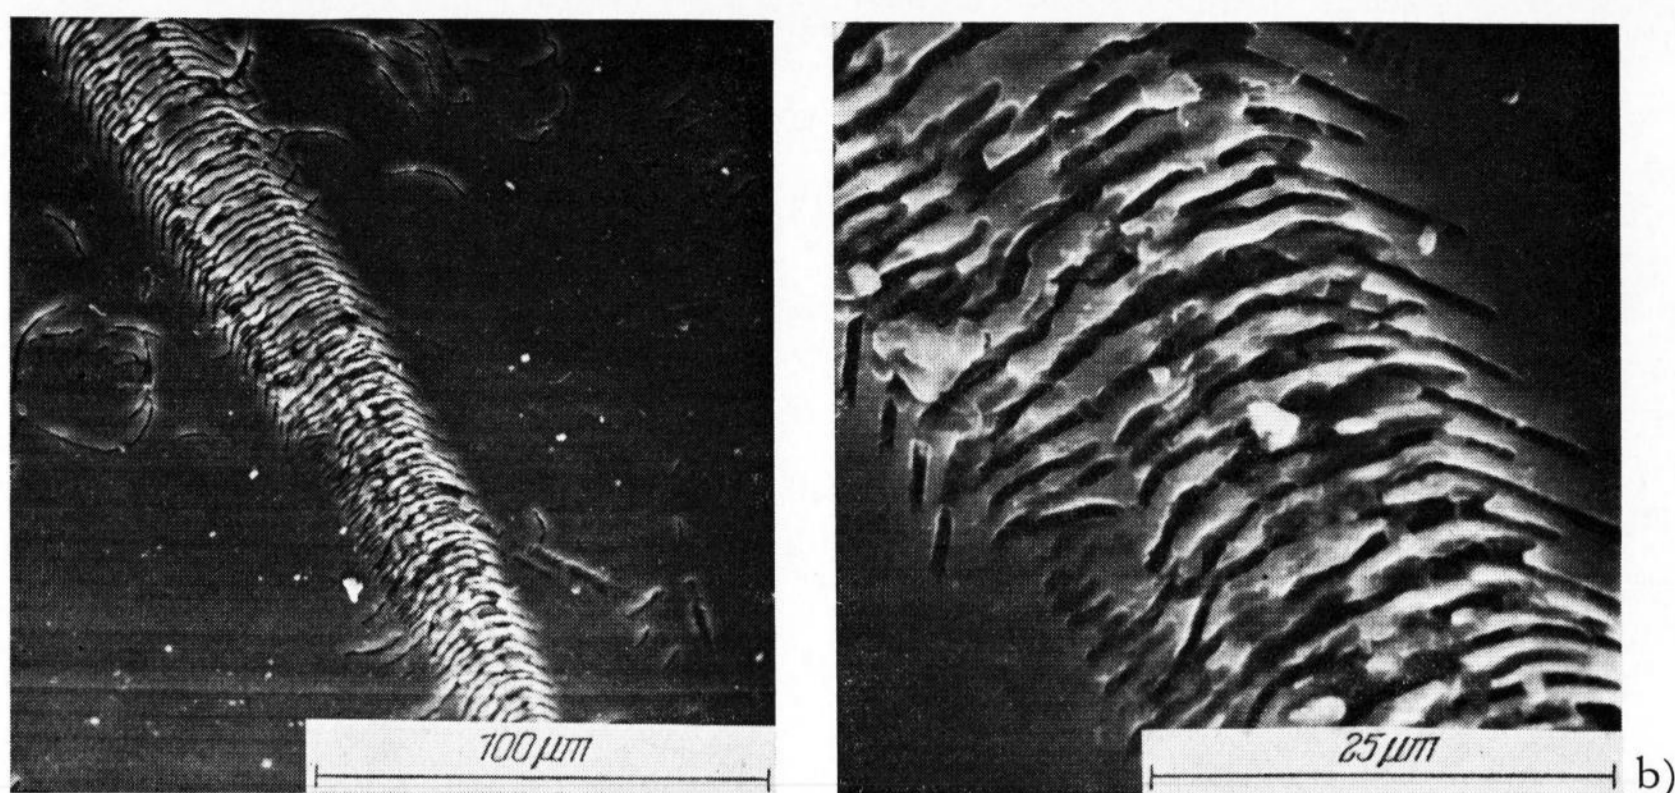
Charakteristisch für vereinzelt auftretende Kratzer ist, daß die Oberflächenverletzung breit und stark beginnt und kometenschweifartig ausläuft. Oberflächenschäden dieser Art finden sich auch in Bereichen, die wurmförmige und splittrige Oberflächenschäden aufweisen (Abschnitte 2. und 3.). Die Risse sind hier oft breiter als bei den vereinzelt auftretenden Kratzern. Die einzelnen Risse sind gerundet und breiter (Bilder 2 a und b).

Bilder 2a und b. Oberflächenschäden auf einem feuerpolierten Kalk-Natron-Glas.  
Bild 2b ist eine Teilvergrößerung des Bildes 2a. a)

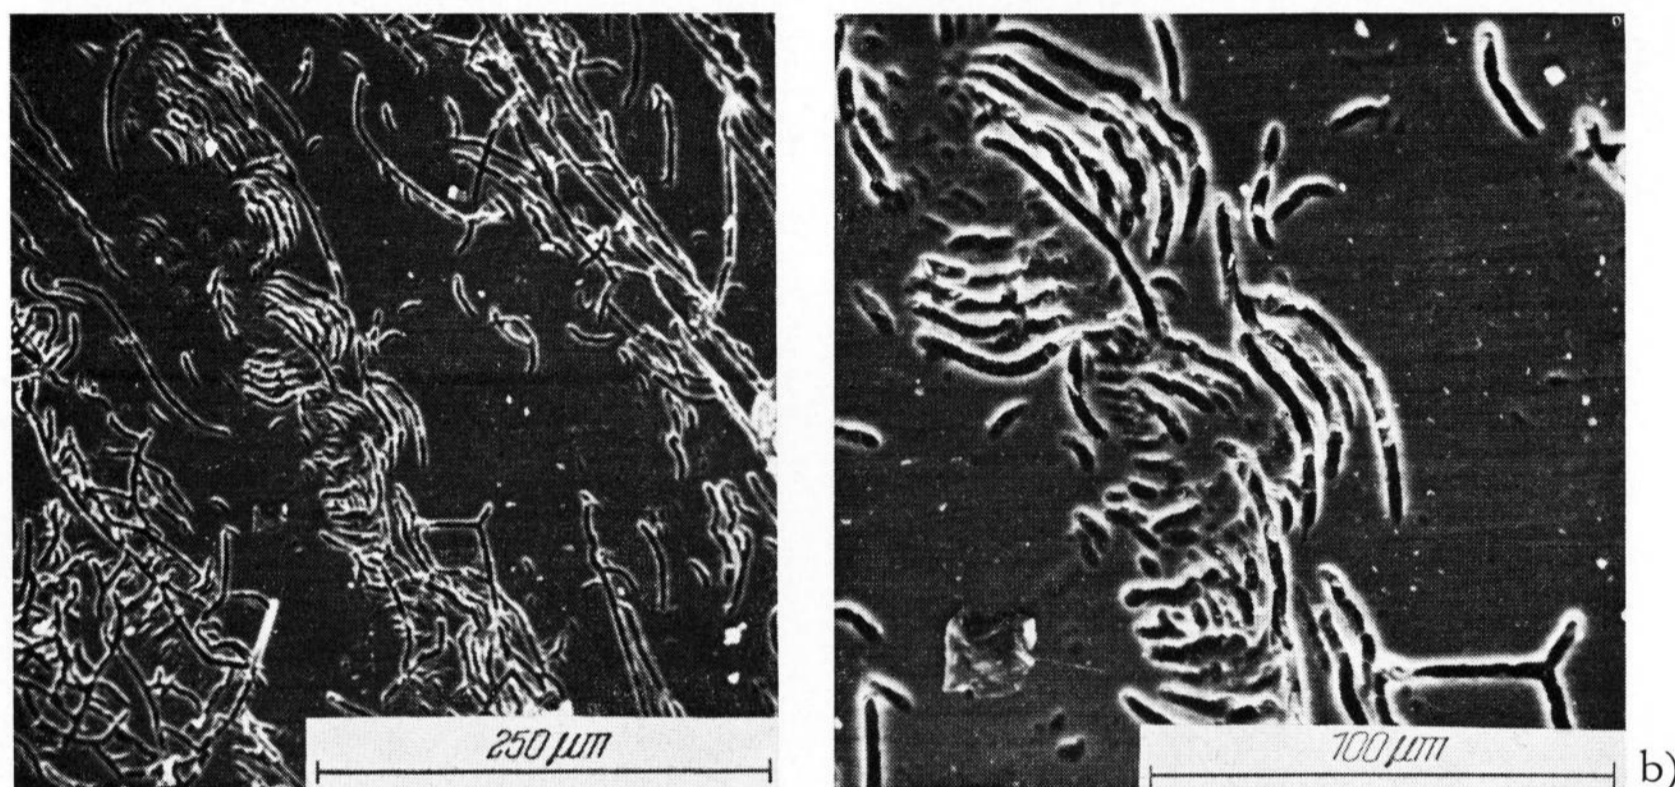
Vom Erscheinungsbild her heben sich Oberflächenschäden, die an stark wurmstichiges Holz erinnern, deutlich von den Kratzern und Ritzspuren ab. Die Glasoberfläche ist von einer Vielzahl von Gräben durchzogen, deren Anordnung kein richtiges System erkennen läßt (Bild 3a). Eine mikroskopische Bildvergrößerung (Bild 3b) zeigt eine nesterartige Anordnung. Die Gräben sind in einzelnen Bereichen parallel bzw. nahezu parallel verlaufende Kreisbögen, die oftmals von einer Schar anders ausgerichteter Kreisbögen durchschnitten und gekreuzt werden. In einzelnen Bildbereichen sind flache Mulden und Gräben zu erkennen, die als Vor- bzw. Endstadium dieser Oberflächenschädenart anzusprechen sind. Zwischen den einzelnen Glasarten und Oberflächenbehandlungen sind gewisse Unterschiede erkennbar. Beim Kalibarytglas ist eine Häufung

Bilder 3a und b. Wurmformige, teilweise ringförmig um das Glas laufende Oberflächenbeschädigung eines mechanisch polierten Kalibarytglas.  
Bild 3b ist eine Teilvergrößerung des Bildes 3a. a)

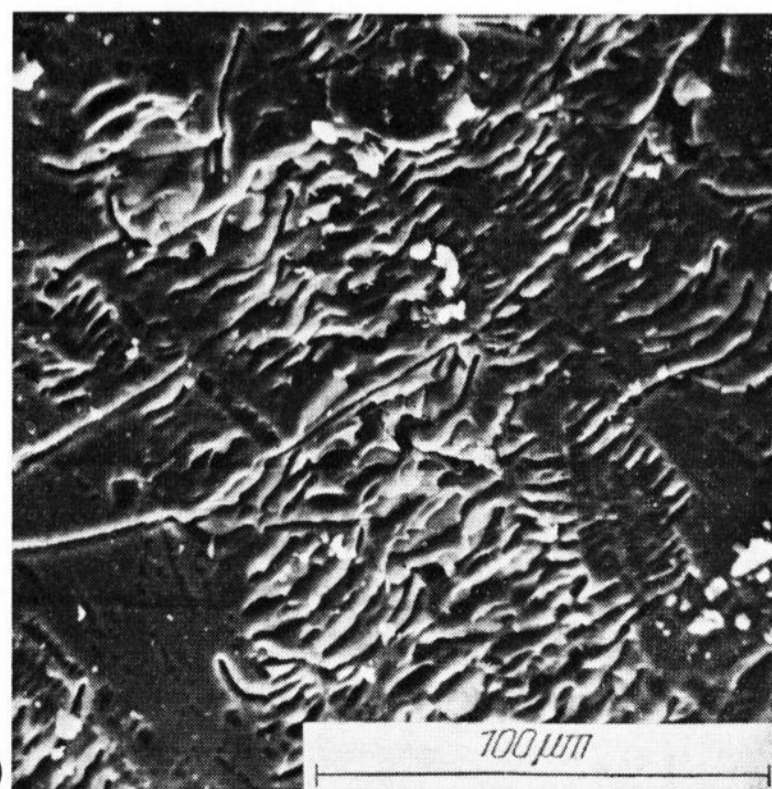
der Schäden in einzelnen Bändern zu beobachten (Bild 3a), während beim böhmischen Kristallglas eine gewisse Nesterbildung (Bild 5)\* beobachtet wurde. Gewisse Unterschiede bestehen auch zwischen dem nicht säurebehandelten und dem säurepolierten böhmischen Kristallglas (Bilder 4 und 5). Bemerkenswert ist, daß Schäden dieser Art bei Bleigläsern, gleich ob säurepoliert oder nicht, nicht auftraten.

Bild 4. Wurmformige, teilweise ringförmig um das Glas laufende Oberflächenbeschädigung eines böhmischen Kristallglases.

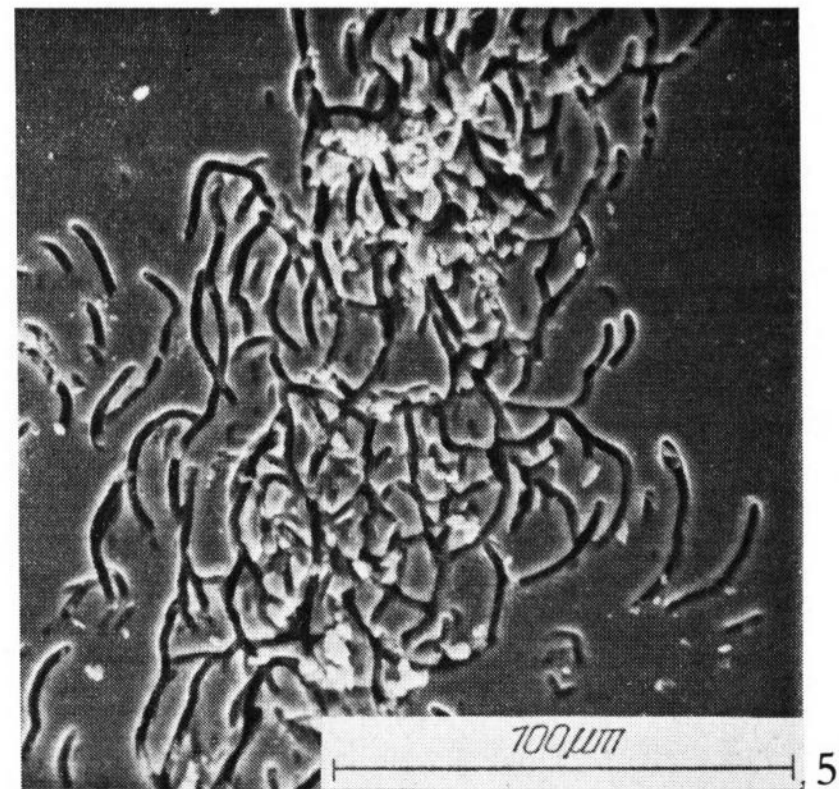
Bild 5. Wurmformige, teilweise ringförmig um das Glas laufende Oberflächenbeschädigung eines geschliffenen, säurepolierten böhmischen Kristallglases. 4)

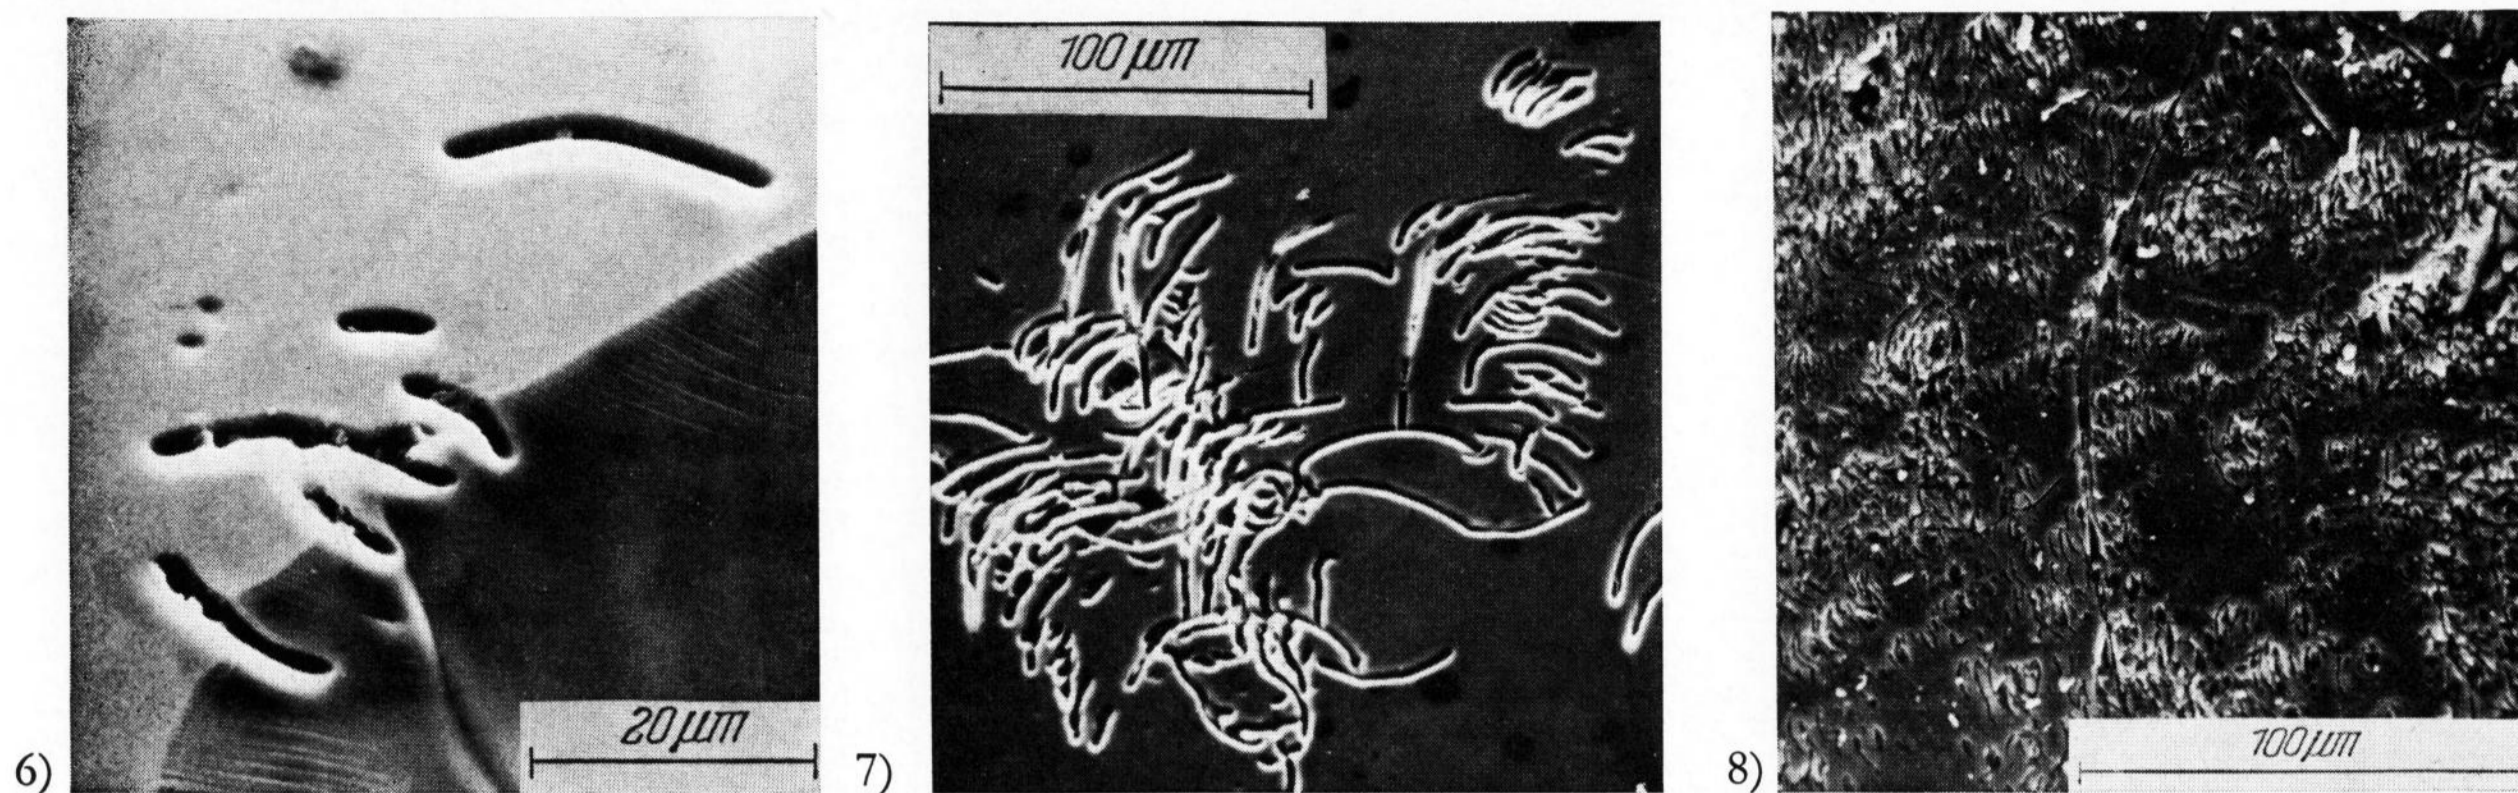
Untersucht man die Gräben in der Umgebung einer Bruchkante (Bild 6), dann ist eine geätzte Rißtiefe von rund  $2\mu\text{m}$  festzustellen. Durch eine Überprüfung mit dem Lichtmikroskop ist in diesen Bereichen häufig ein weiterer Verlauf der Bogenrisse in die Tiefe durch Totalreflexion an inneren Rißoberflächen festzustellen, wie er ähnlich beim HERTZschen Kegelbruch beobachtet wird. Bei einigen Präparaten (Bild 7) sind auch an der Oberfläche neben den durch „Ätzung“ erweiterten Gräben Fortsetzungen der bogenförmigen Gräben zu beobach-

Bild 6. Bruchkante einer Glasprobe (säurepoliertes böhmisches Kristallglas) mit wurmförmigen Oberflächenschäden.

Bild 7. Glasprobe eines säurepolierten böhmischen Kristallglases mit wurmförmigen Oberflächenschäden, die teilweise erst angedeutet sind und noch keine Ausweitung in die Tiefe erkennen lassen.

Bild 8. Wurmformige Oberflächenbeschädigung eines Kalk-Natron-Glases nach Flußsäurebehandlung (das Glas wurde nicht in einer Geschirrspülmaschine gespült).

Oberflächenschäden, die mit den geschilderten Schäden Ähnlichkeit besitzen (Bild 8), wurden durch einmalige Säurebehandlung ohne Beanspruchung in einer Spülmaschine erhalten. Zu bemerken ist allerdings, daß die Größe der Risse um eine Größenordnung kleiner ist.

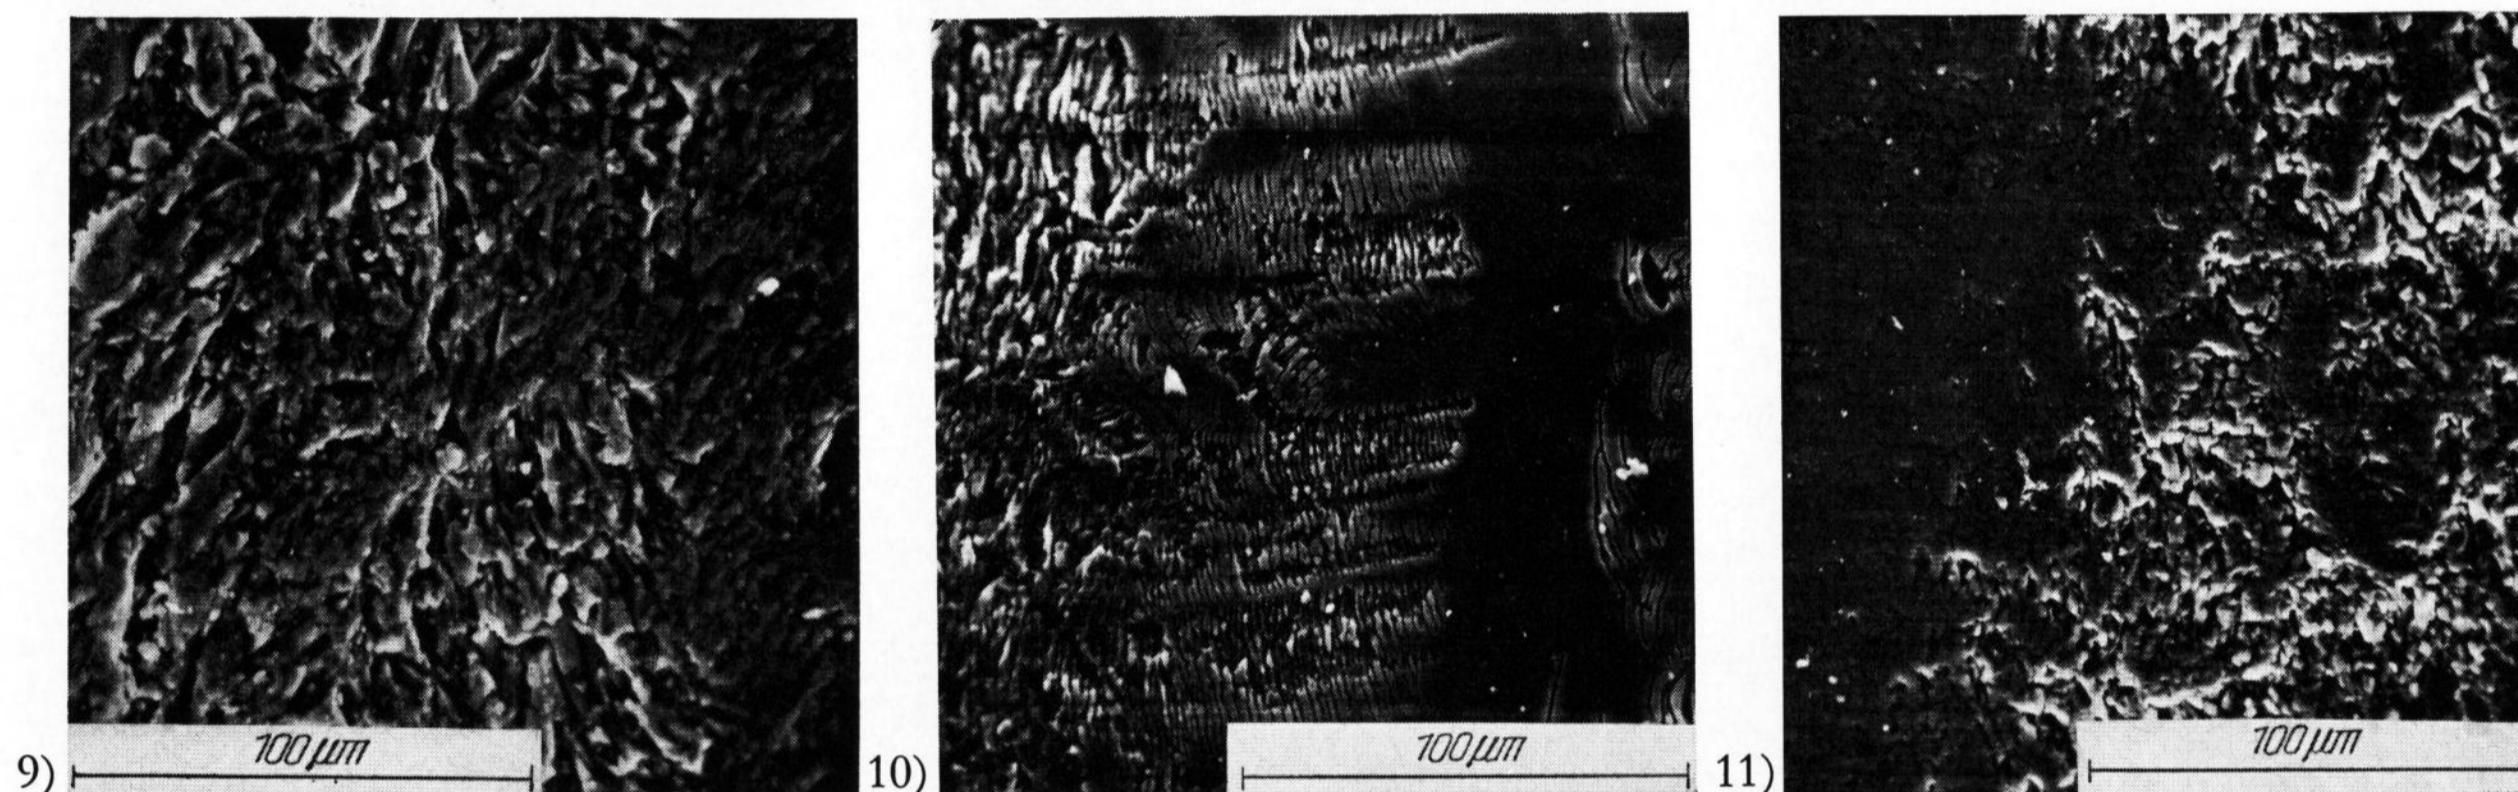
Bild 9. Stark zerklüftete und zerrissene Oberfläche (Ringstruktur) eines gespülten Kalk-Natron-Glases.

Bild 10. Randbereich einer stark zerklüfteten und zerrissenen Oberfläche (Ringstruktur) eines gespülten Kalk-Natron-Glases. Es handelt sich hier um den Randbereich des in Bild 9 wiedergegebenen Oberflächenschadens.

Bild 11. Stark zerklüftete und zerrissene Oberfläche eines geschliffenen, säurepolierten böhmischen Kristallglases (Ringstruktur).

kennt man tief zerklüftete, von schmalen, tiefen Gräben durchzogene Flächen (Bild 9). In den Randbereichen dieser Schadzonen finden sich vielfach die erwähnten wurmförmigen Grabenstrukturen und rattermarkähnliche Schadstellen (Bild 10). Man hat den Eindruck, daß die zerklüftete, splittige Oberfläche ein fortgeschrittenes Stadium der wurmförmigen Grabenstrukturen darstellt. In diesem Sinne paßt auch die Vorstellung von den HERTZschen Kegelsprüngen. Nach genügender Aufweitung der Risse lösen sich schalenförmige Teile des Glases ab, und es entsteht eine grob zerklüftete Oberfläche.

Beim säurepolierten böhmischen Kristallglas sehen die splittigen Oberflächenbereiche mürbe, bröckelig aus (Bild 11). Am Rand der Schadstellen erkennt man eine Vorprägung der späteren Risse.

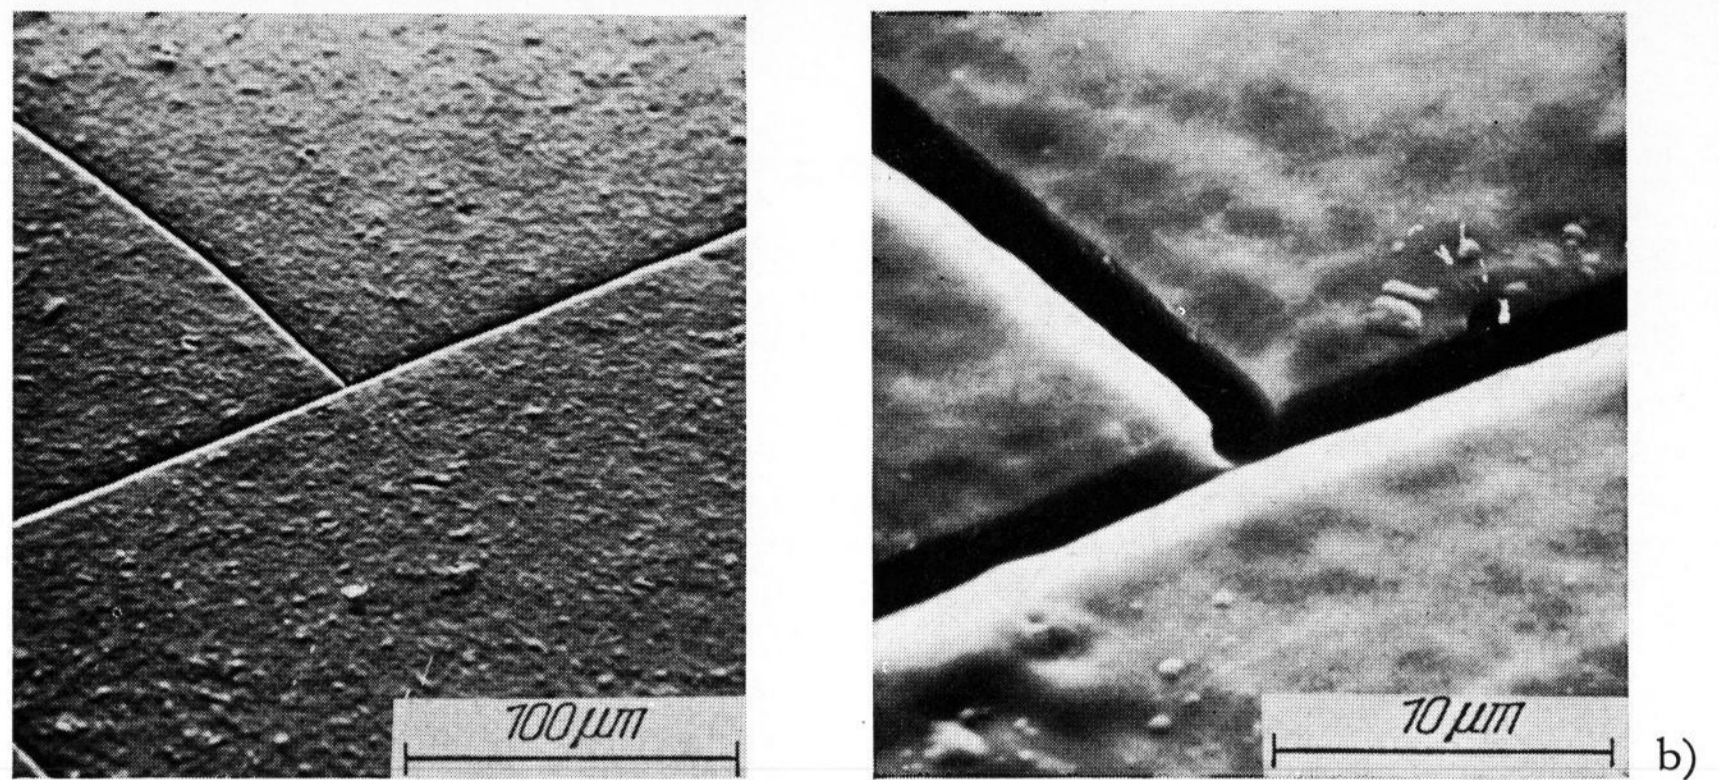
Bilder 12a und b. Oberflächenbereich eines Kalk-Natron-Glases, das mit einer eingebrannten Keramfarbe bedeckt war, die durch mehrfaches Spülen in einer Geschirrspülmaschine abgelöst wurde.

Bei Bild 12b handelt es sich um eine Teilvergrößerung des Bildes 12a.

mit keramischen Farben versehen war. Diese Risse kommen dadurch zustande, daß durch die unterschiedlichen Ausdehnungskoeffizienten für Keramfarbe und Glas der Glasuntergrund im Oberflächenbereich unter Zugspannungen gerät, die ein Netzwerk von Rissen erzeugen, das nach Ablösung der Farbe optisch sichtbar wird. Im Gegensatz zu den unter 1. bis 3. beschriebenen Rissen ist das Rißnetz hier bedeutend weitmaschiger (Bilder 12a und b). Ein verstärkter Angriff in diesen Zonen wurde in der Spülmaschine nicht beobachtet. Lediglich die Glasoberfläche selbst zeigt eine gewisse Unebenheit, die auf das vorausgegangene Einbrennen und Ablösen der Farbe in der Spülmaschine zurückzuführen ist. Der Riß selbst wird durch den chemischen Angriff des Spülmittels aber in analoger Form wannenartig ausgerundet, wie dies aus Bild 12b gut hervorgeht.
