Verhalten basischer Steine im Gitterwerk von Bleiglaswannen

Von GÜNTHER MÖRTL, WALTER ZEDNICEK, Radenthein (Österreich), ATSE ODDING
und SIMON CORNELIS RADEMAKER, Eindhoven (Holland)

(Vortrag auf dem XV. Internationalen Feuerfest-Kolloquium am 27. Oktober 1972 in Aachen)

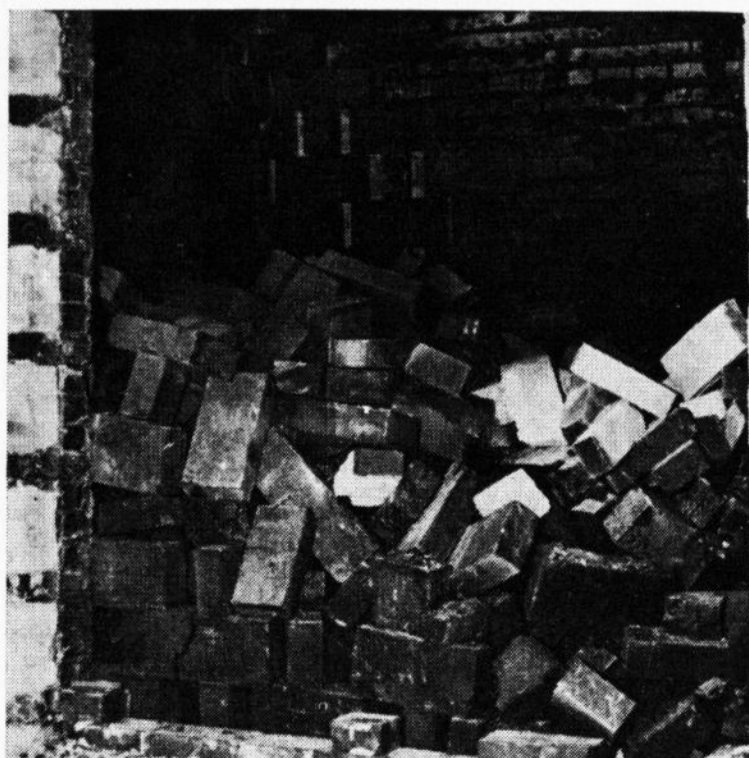
Bild 1. Eingestürztes Gitterwerk im Bereich der 18. bis 28. Steinlage (von oben gerechnet).

Die Beobachtungen während einer Ofenreise ergaben als Ursache der verkürzten Haltbarkeit fast immer ein teilweises Zusammenstürzen des Gitterwerkes, während Verstopfungen, z. B. durch Ablagerungen von Bleiverbindungen, praktisch nicht verzeichnet wurden. Weiter konnte festgestellt werden, daß die Zerstörung der Steine auf bestimmte Bereiche beschränkt bleibt, und zwar etwa auf die 18. bis 28. Lage von oben gerechnet. Die Steine verlieren ihre Festigkeit und sind dann nicht mehr imstande, das Gewicht der darüberliegenden Steinlagen zu tragen (Bild 1).

3. Im Bereich der stark in Mitleidenschaft gezogenen Steine, also von etwa der 18. bis zur 28. Lage, zeigten die entnommenen Proben zahlreiche Risse, die fast durchweg in einer Tiefe von 10 bis 15 mm parallel zur Steinoberfläche verliefen. Die Rißbildungen reichten teilweise bis zur Steinmitte. Oberflächlich war stets ein feiner rötlicher Belag vorhanden, und auch im Steingefüge konnten ähnliche Verfärbungen nachgewiesen werden. Entlang von Rissen kam es außerdem zu weißen kristallinen Ausscheidungen. Die Steindicke selbst war meist geringer als die ursprüngliche Ausgangsdicke, wobei wohl auch anzunehmen ist, daß der Materialabbau überwiegend über die parallel zur Oberfläche verlaufenden Risse vor sich ging. Teilweise konnten Steine gefunden werden, bei denen nur mehr der innere Kern verblieben ist. Diese Erscheinungen sind in Regeneratorgitterungen von Kalk-Natron-Glasöfen bisher nicht beobachtet worden, woraus natürlich schon abgeleitet werden mußte, daß das zu schmelzende Glas hierbei eine entscheidende Rolle spielt.

- Es sollten nur Steine mit sehr wenig monticellitisch-forsteritischer Matrix eingebaut werden, wobei niedrige CaO- und SiO_2 -Werte anzustreben sind.
- Es kommen für den Einbau magnesit- oder chromerzarme Magnesitchromsteine aus Gründen der notwendigen Temperaturwechselbeständigkeit in Frage. Dies ist auch im Temperaturbereich um 1000 °C möglich, da wegen der $PbSO_4/CaSO_4$ -Bildung dem klassischen SO_3 -Angriff auf die Periklase in Bleiglaswannengitterungen keine gravierende Bedeutung zukommt.
- Die Porosität der Steine soll möglichst niedrig sein.

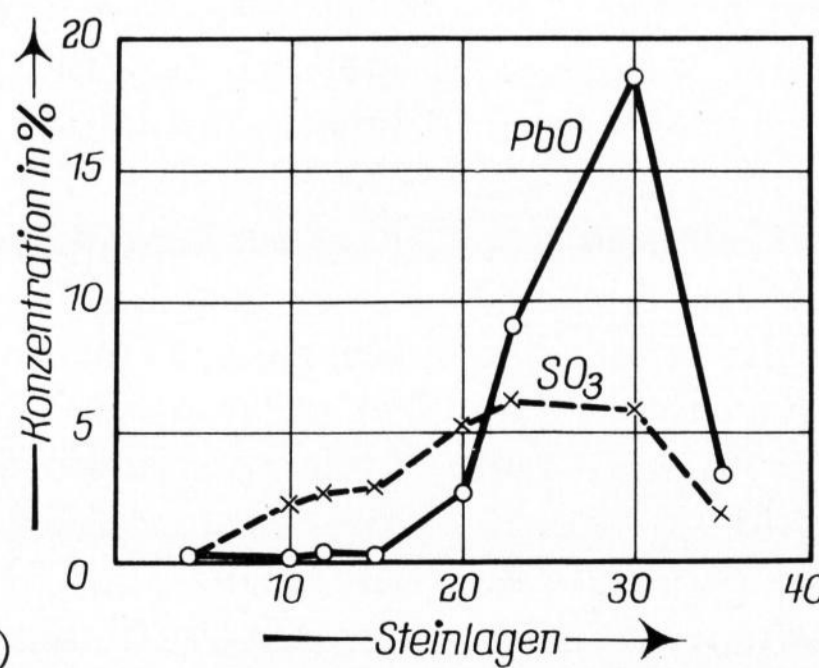
Es zeigt sich, daß bis zur 15. Lage von oben keine nennenswerte Aufnahme von PbO in den Stein festzustellen ist. In der 20. Lage von oben beträgt die PbO-Aufnahme schon 2,5%, in der 23. Lage 7 bis 9%, und in der 30. Lage wird der Maximalwert erreicht. Die SO₃-Konzentration steigt und fällt in den Steinen etwa in derselben Weise wie die von PbO.

Bild 2. Konzentrationsverlauf für PbO und SO₃ in Abhängigkeit von der Steinlage.

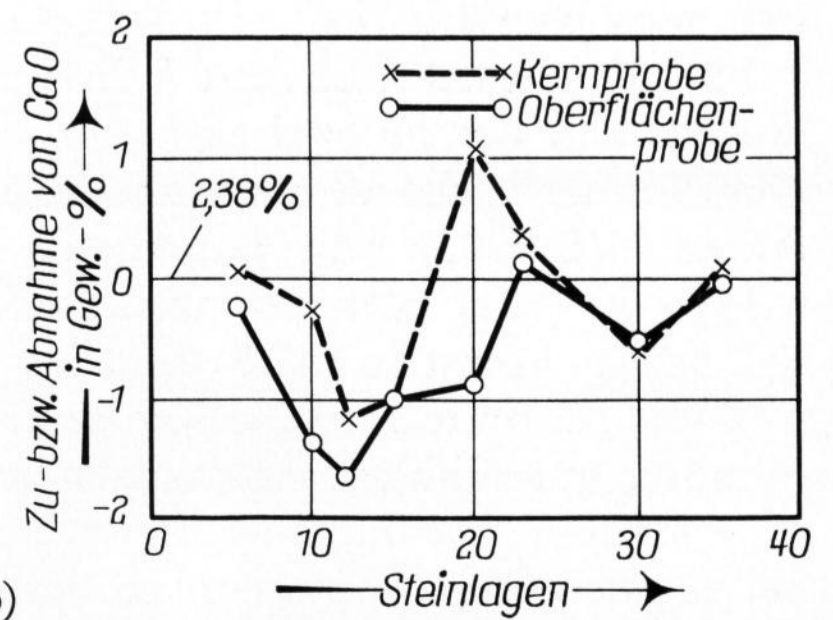
Im zweiten Diagramm (Bild 3) sind die Änderungen der CaO-Gehalte erfaßt. Die Null-Linie entspricht dabei dem Ausgangswert der ungebrauchten Steine mit 2,38% CaO. Im Bereich der 10. bis 15. Lage wird eine deutliche

Abnahme, in der 20. bis 30. Lage eine Zunahme von CaO registriert.

Bild 3. Zu- bzw. Abnahme von CaO (Null-Linie entspricht 2,38 Gew.-%) in Abhängigkeit von den Steinlagen.

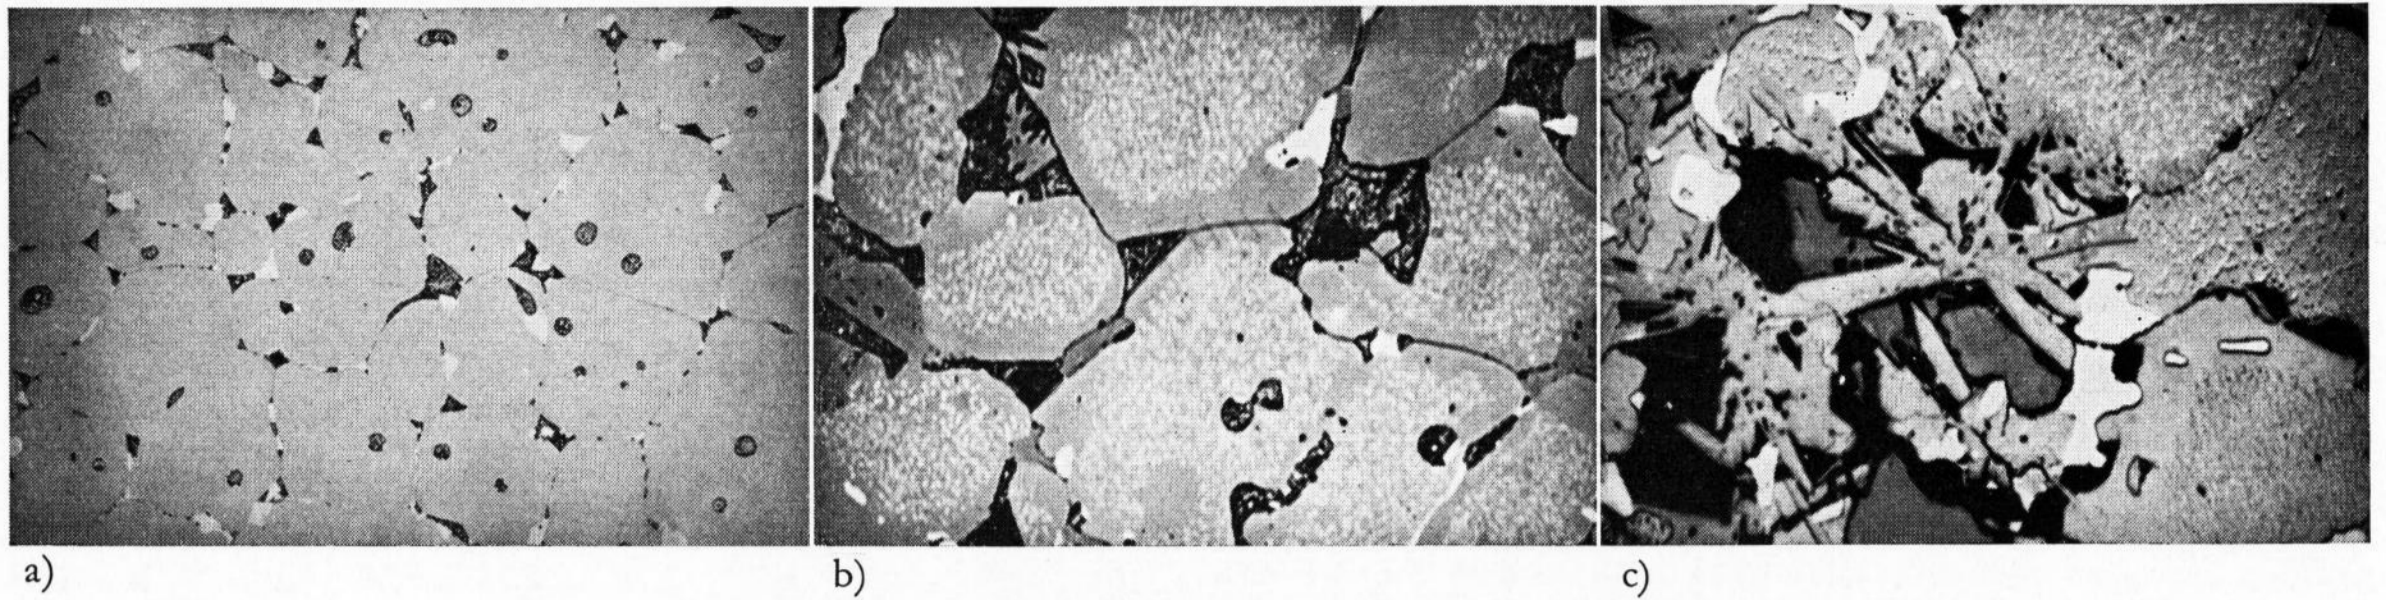
Bilder 4a bis c. Mikroaufnahmen vom Steinmaterial der 12. Gitterlage;
 a) dichter Periklasverband. Periklase mit feinen Magnesioferrit-Entmischungen
 (Vergr. ≈ 110 fach);
 b) Neuwachstum der Periklase mit polygonaler Ausbildung
 (Vergr. ≈ 225 fach);
 c) Forsterit in strahligen Aggregaten
 (Vergr. ≈ 230 fach).

wanderte Bleiverbindungen oder einen Sulfatangriff gefunden werden. Der Periklasverband der steineigenen Sinterkörner ist noch sehr dicht (Bild 4a), und die Periklase selbst zeigen feinste Magnesioferrit-Entmischungen (MF). Auffallend ist aber, daß die Oberflächen der Periklaskristalle Neuwachstum zeigen, wobei polygonale Ausbildung resultiert (Bild 4b).

Bei den wasserlöslichen Substanzen handelt es sich vorwiegend um Doppelsalze, die selbst im Durchlicht nicht immer leicht zu bestimmen sind; so konnten u. a. Arkanit (K_2SO_4) und Langbeinit ($K_2SO_4 \cdot 2 MgSO_4$) nachgewiesen werden. Als weitere zwickelfüllende Phasen waren Forsterit (M_2S) und als akzessorischer Gemengeteil Monticellit (CMS) vorzufinden. Forsterit tritt mitunter in strahligen Aggregaten auf (Bild 4c).

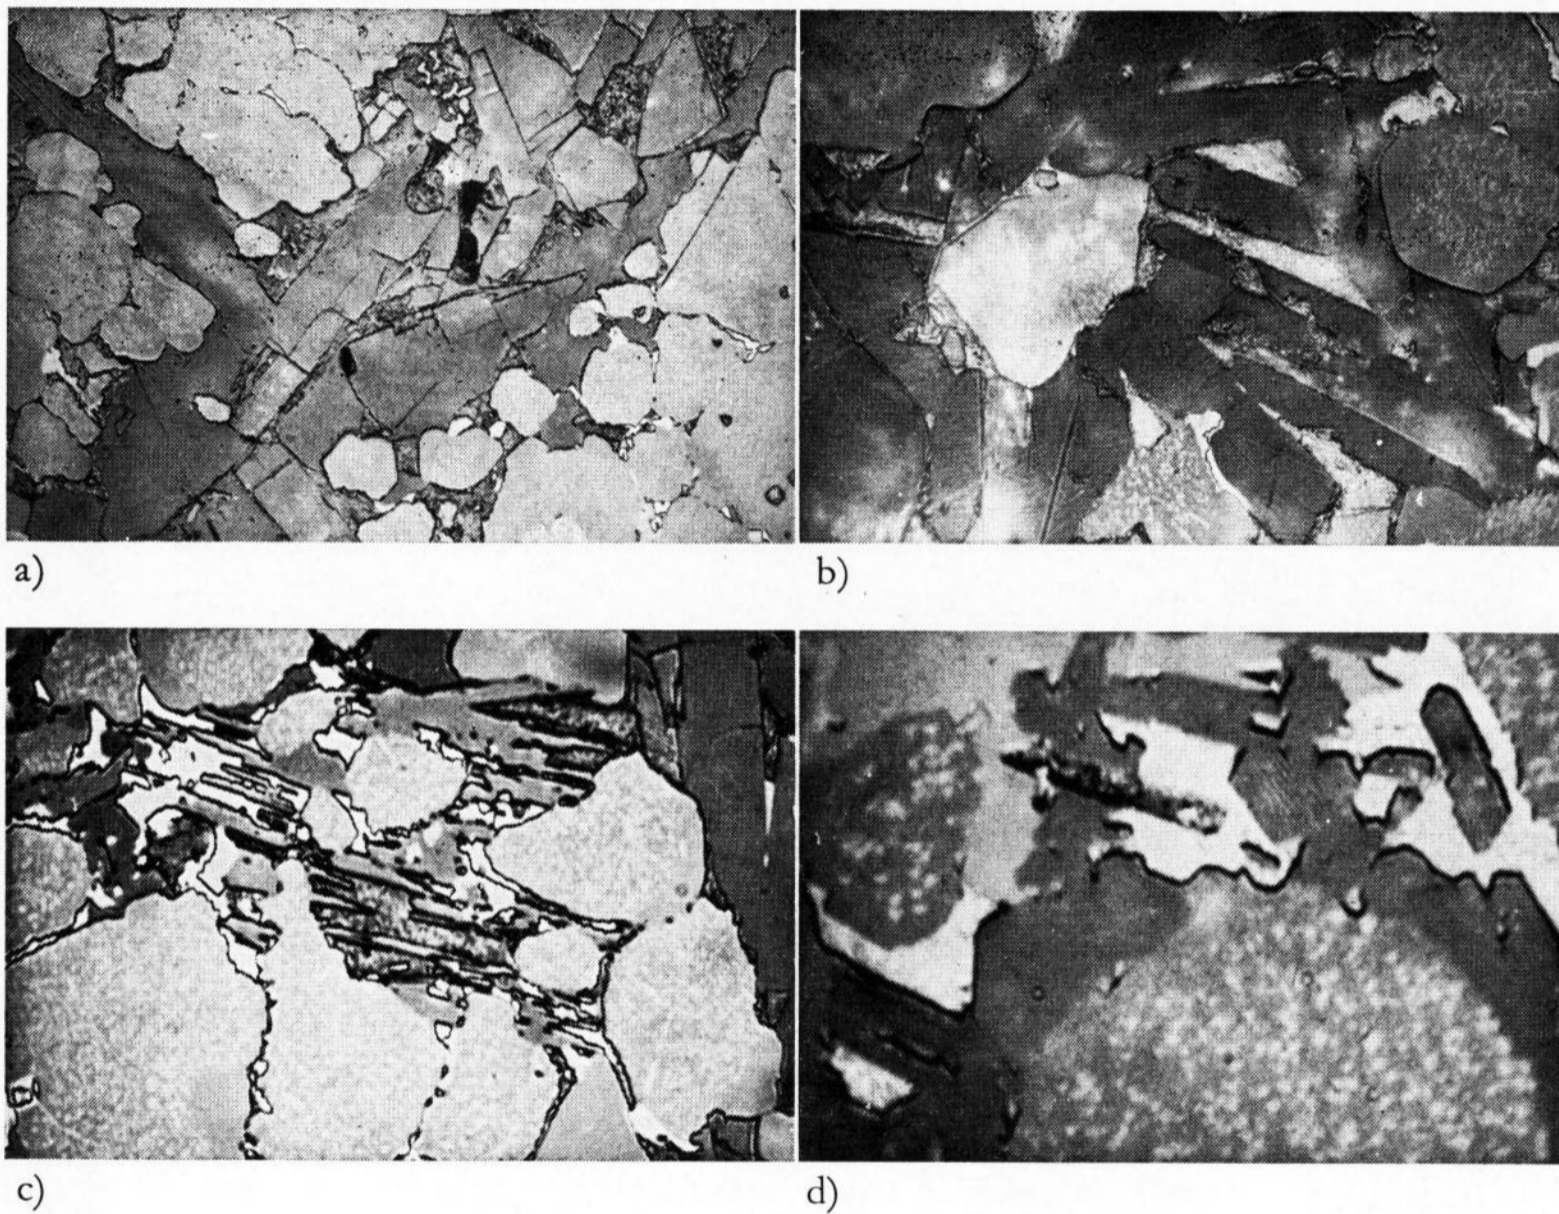
Bilder 5a bis d. Mikroaufnahmen vom Steinmaterial der 20. Gitterlage;

- a) Anhydritkristalle als Hohraumfüllung
 (Vergr. ≈ 110 fach);
 b) Anhydrit in strahligen Aggregaten
 (Vergr. ≈ 250 fach);
 c) stengel- bis plattenförmig ausgebildete Forsteritkristalle
 (Vergr. ≈ 225 fach);
 d) „Verwachsungen“ von Forsterit- und Periklaskristallen
 (Vergr. ≈ 930 fach).

verbindungen und anderen steinfremden Phasen. Die Fremdphaseneinwanderung bewirkt vor allem eine starke Verdichtung des Steingefüges, wobei insbesondere bleihaltige Verbindungen, wie die Bleioxide Massicot (α -PbO), Litharge (β -PbO), Minium (Pb_3O_4) und basische Bleisulfate mehr die kleineren Porenräume ausfüllen, während größere Hohlräume und durchziehende Sprünge von Anhydrit (β -CaSO₄, optische Daten: $n_\alpha \approx 1,57$, $n_\beta = 1,57_6$, $n_\gamma = 1,61_4$, + 2 V etwa 40°) ausgefüllt sind. Der Anhydrit liegt meist in relativ großen Kristallen vor (Bild 5a). Die Ausbildungsart läßt auf spontane Kristallisation schließen, was sicherlich zur Lockerung des Gesamtgefüges beigetragen hat. Zum Teil treten die Anhydritkristalle auch in strahligen Aggregaten auf (Bild 5b), und zwar so, daß sie der strahligen Ausbildung von Forsteritausscheidungen sehr ähnlich sehen. Die Unterscheidung ist jedoch im Auflicht auf Grund der Polierhärte nicht schwierig.

Zwickelfüllend zwischen den Periklasen, die hier ähnlich wie in der 12. Lage Neuwachstum zeigen, das zu polygonaler Ausbildung der Einzelperiklase führt, findet man neben den bereits erwähnten Bleioxidverbindungen stengel- bzw. plattenförmig ausgebildete Forsteritkristalle (Bild 5c). Diese scheinen mitunter förmlich aus den Periklasen herauszuwachsen (Bild 5d).

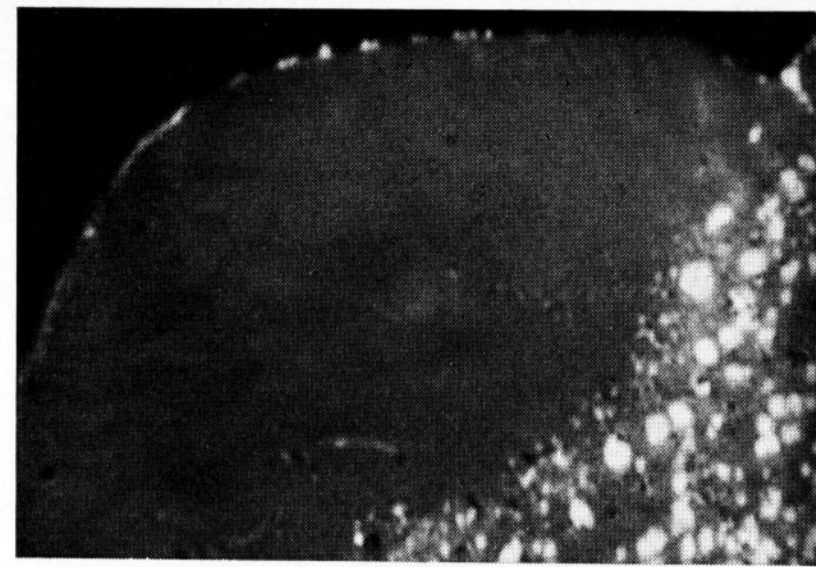
Die bei den Periklasen beobachtete neugewachsene, oft zu polygonaler Ausbildung neigende Oberfläche ist durchweg frei von MF-Entmischungen, und der Übergang vom ehemaligen Periklaskorn mit seinen globularen bis dendritischen Entmischungen ist durch Feinerwerden derselben gekennzeichnet (Bild 6). Der magnesiumferritfreie Periklasanteil ist nach den Lichtbrechungsbestimmungen reiner Periklas ($n = 1,73_6$). Dies drückt sich auch im Reflexionswert aus, da die sehr häufig aufgewachsenen Forsterittafeln im Reflexionsvermögen sehr ähnlich sind. Diese markante Ausbildung von Periklasoberflächen bei gebrauchten Steinen scheint für Reaktionen in Bleiglaswannen typisch zu sein, worauf schon TROJER [5] hingewiesen hat.

Bild 6. Übergang vom ehemaligen Periklaskorn (mit globularen bis dendritischen MF-Entmischungen) zum polygonal ausgebildeten Periklas (frei von MF-Entmischungen) im Stein der 20. Gitterlage (Vergr. ≈ 1575 fach).

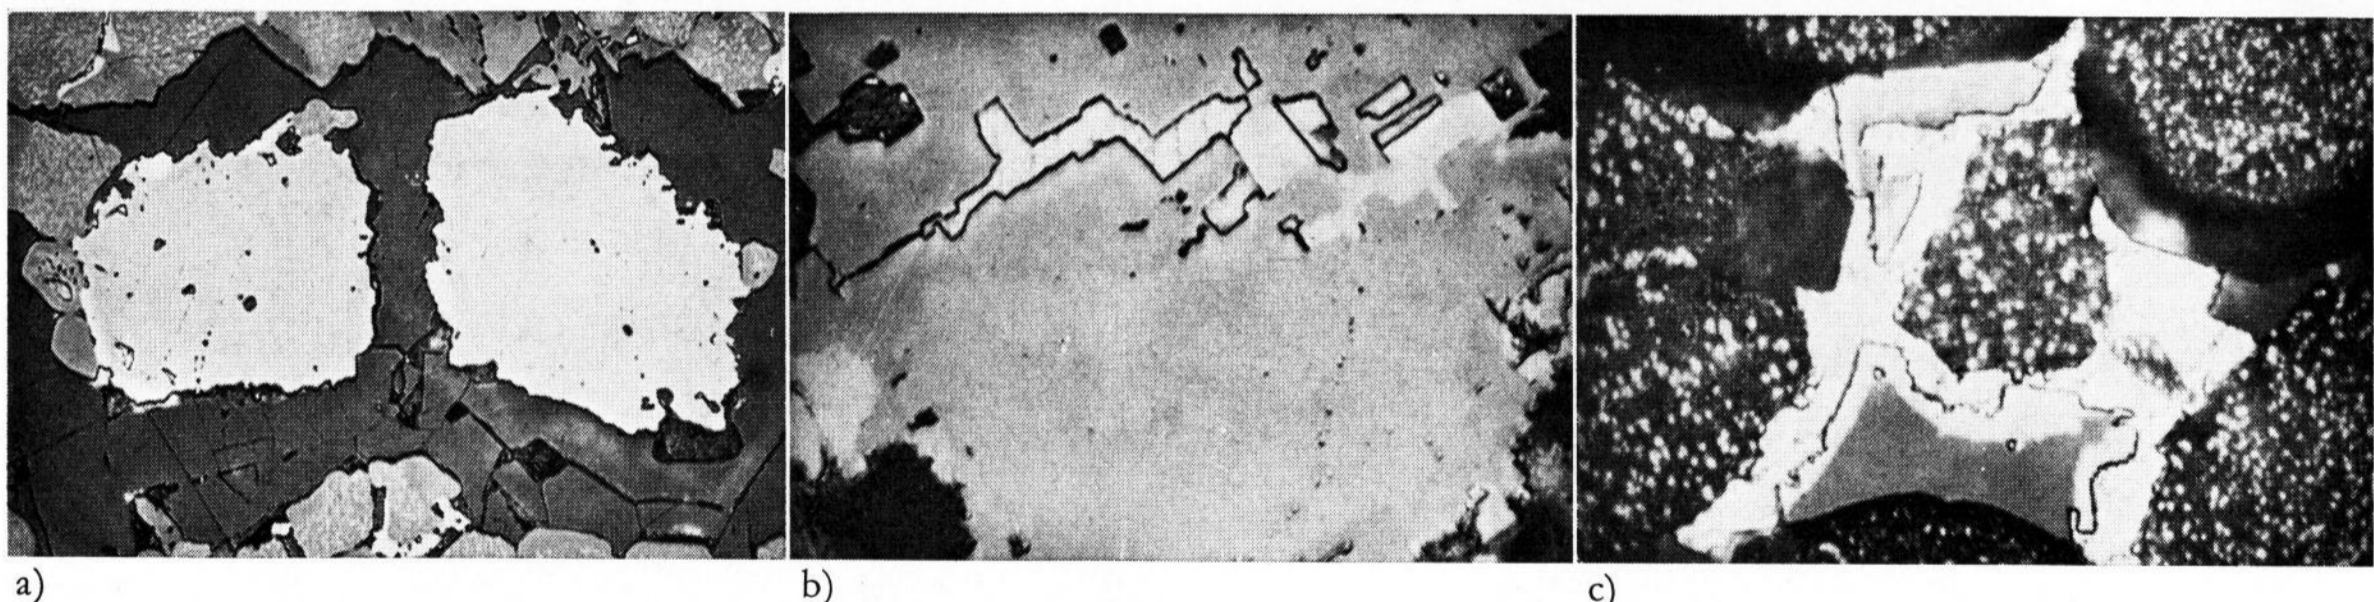
Die im Steinverband vorliegenden Chromitkörner sind durchwegs noch gut erhalten und zeigen nur an der Oberfläche Rekristallisationserscheinungen (Bild 7a). Einige wenige Chromerzkörner wiesen eine würfelige Zerlegung auf (Bild 7b), wie dies bei Steinen aus Glaswannengitterungen allgemein bekannt ist. Die Zwischenräume sind häufig mit Massicot gefüllt. Eine Reaktion zwischen Bleiverbindung und Chromit ist kaum zu beobachten.

Spinellneubildungen, die zwischen den Periklasen anzutreffen sind, zeigen — im Gegensatz zu den Chromerzkörnern — Reaktionswirkungen. So ist die Oberfläche dieser Spinelle häufig durch helleres Reflexionsvermögen gekennzeichnet (Bild 7c). Es dürfte sich bei dieser Reaktionszone aller Wahrscheinlichkeit nach um Plumboferrite handeln ($Pb_2 \cdot (Fe, Cr, Al)_2O_5$), weil die Spinellneubildungen bei dem verwendeten eisenreichen Sinter sicherlich auf der eisenreichen Seite liegen.

Bild 7a bis c. Mikroaufnahmen vom Steinmaterial der 20. Gitterlage;
 a) Rekristallisationserscheinungen an der Oberfläche der Chromitkörner (Vergr. ≈ 140 fach);
 b) würfelige Ausbildung des Chromits mit Massicot einlagerung. (Vergr. ≈ 435 fach);
 c) helle Reaktionszone bei den Spinellneubildungen (Vergr. ≈ 695 fach).

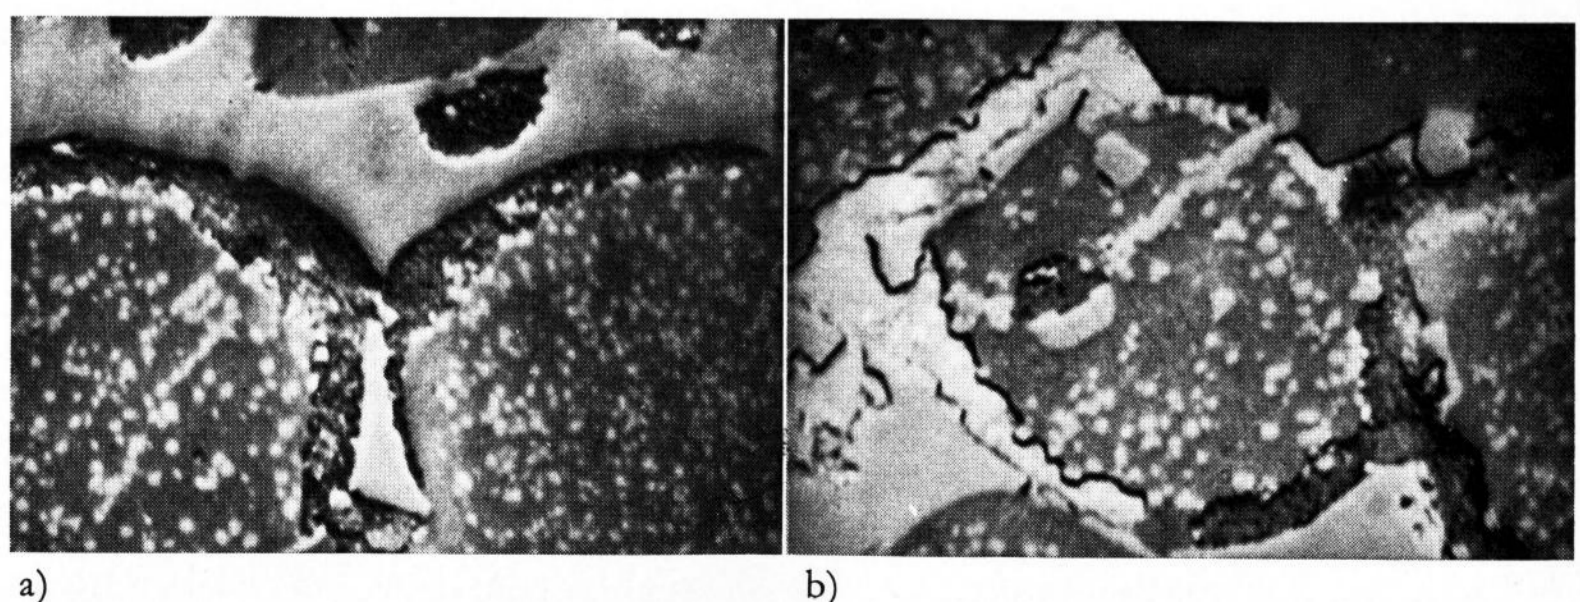
artig beanspruchte Periklase zeigen oberflächlich $MgSO_4$ -Saumbildung (Bild 8a), jedoch wurde während des Betriebes ein Teil durch Bleiverbindungen verdrängt (Bild 8b). Wie stets bei solchen Reaktionsbildern, so zeigt sich auch hier die Widerstandsfähigkeit der MF-Entmischungen, die zum Teil noch in den neu eingelagerten Phasen beobachtet werden können.

Bilder 8a und b. Mikroaufnahmen vom Steinmaterial der 20. Gitterlage;

- a) Periklas mit $MgSO_4$ -Saum (Vergr. ≈ 780 fach);
- b) $MgSO_4$ zum Teil durch Bleiverbindungen verdrängt (Vergr. ≈ 930 fach).

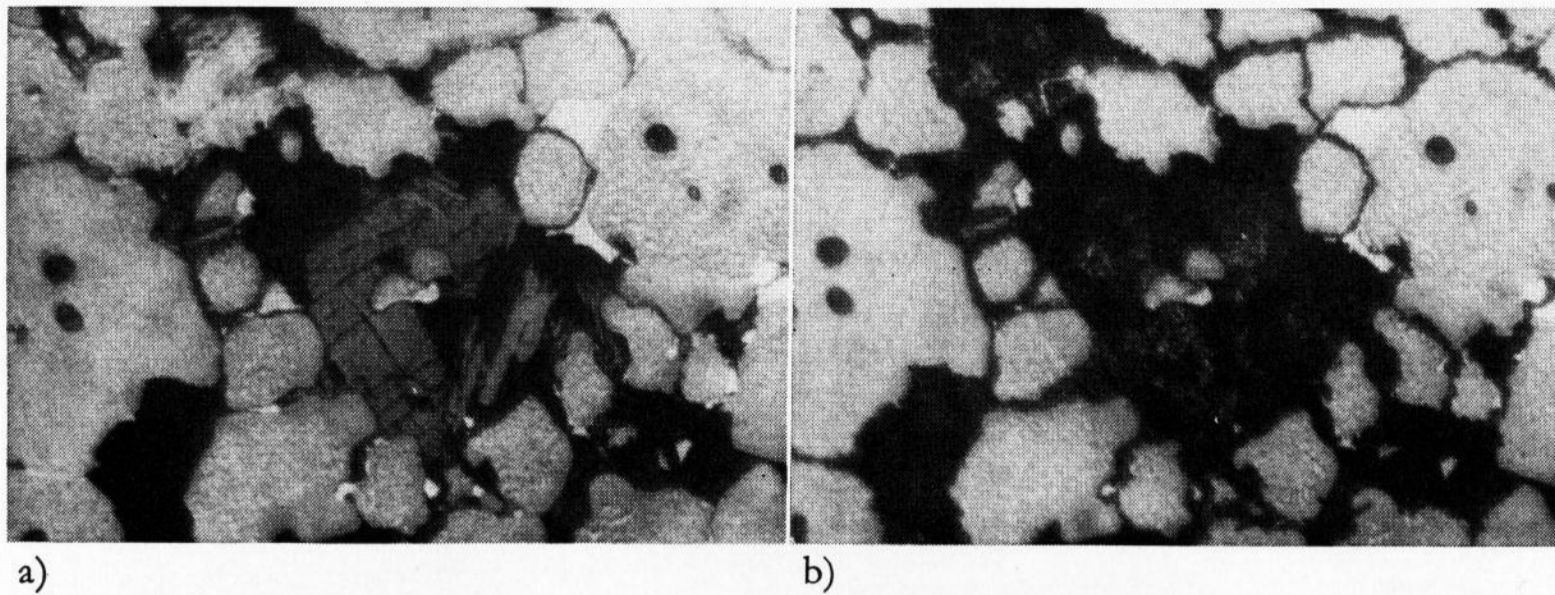
Bilder 9a und b. Mikroaufnahmen von Untersuchungen mit dem Hoch-Temperaturmikroskop;

a) Anhydritkristalle (Spaltbarkeit)
(Vergr. ≈ 120 fach);

b) durch die Schmelz- und Dampfphase angegriffene Periklase
(Vergr. ≈ 120 fach).

suchungen mit dem Hochtemperaturmikroskop durchgeführt. Dabei stellte sich heraus, daß schon ab 750°C bei der gegebenen Mineralvergesellschaftung Schmelzerscheinungen auftreten, durch die das Steingefüge an Festigkeit verliert. Die Anhydritkristalle, die auf Grund ihrer Spaltbarkeit während eines derartigen Versuches gut zu beobachten sind (Bild 9a), sind bei 950°C nicht mehr zu erkennen. Die während des Aufheizvorganges entstehenden Schmelz- und Dampfphasen greifen außerdem die Periklasoberflächen an (Bild 9b).

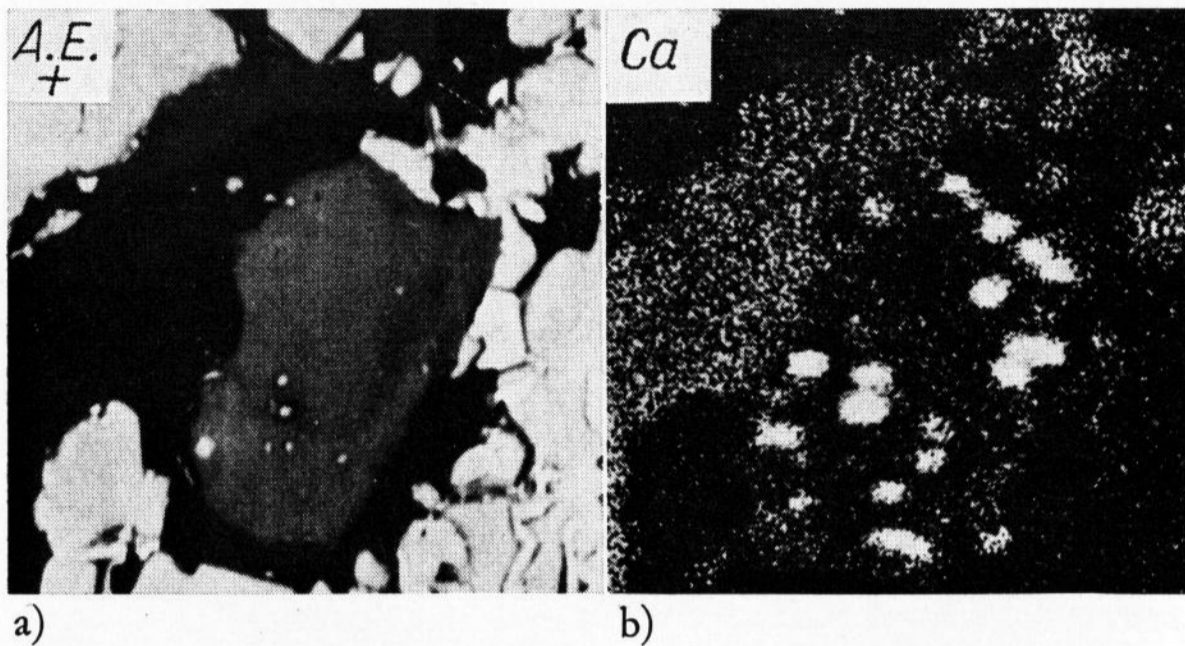
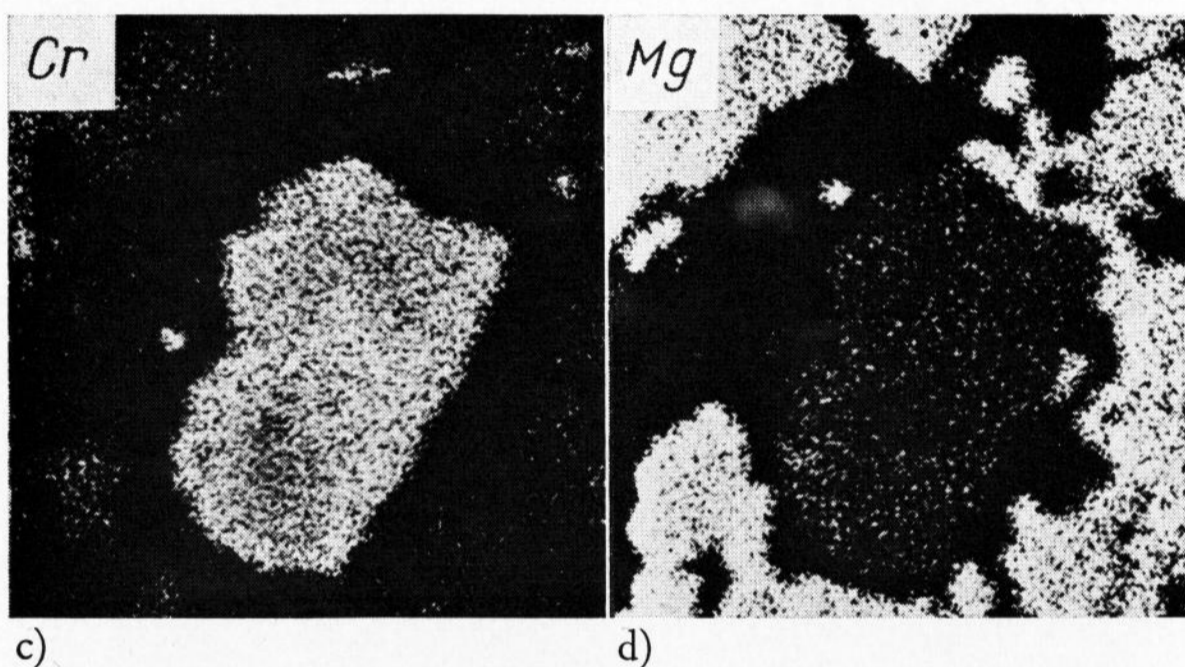
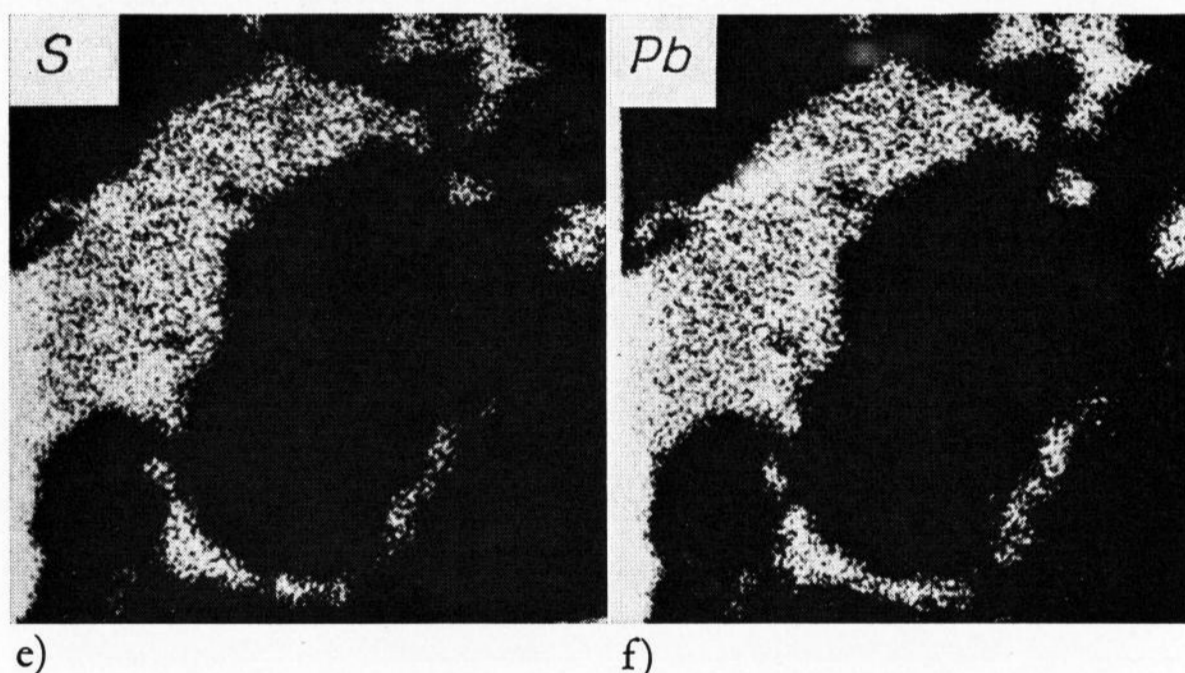
Bilder 10a bis f. Mikrosondenaufnahmen (Bildgröße $200 \times 200 \mu\text{m}$) eines gebrauchten Magnesitchromsteins;

b) bis f) Konzentrationsverteilung für die Elemente Ca, Cr, Mg, S, Pb.

Auch die Mikrosondenanalysen bestätigten weitgehend die mikroskopischen Untersuchungen (Bilder 10a bis f). Zwischen den Periklaskristallen und Chromitindividuen des feuerfesten Materials wurden beträchtliche Konzentrationen an Blei und Schwefel gefunden. In den größeren Poren kommt außerdem noch Calcium dazu.
