Betriebserfahrungen mit Elektrowannen bei der Herstellung von C-Glas

Von Jürgen Woltz, Wertheim

(Vortrag auf der 55. Glastechnischen Tagung am 20. Mai 1981 in Travemünde)¹⁾
(Mitteilung aus der Glaswerk Schuller GmbH, Wertheim)

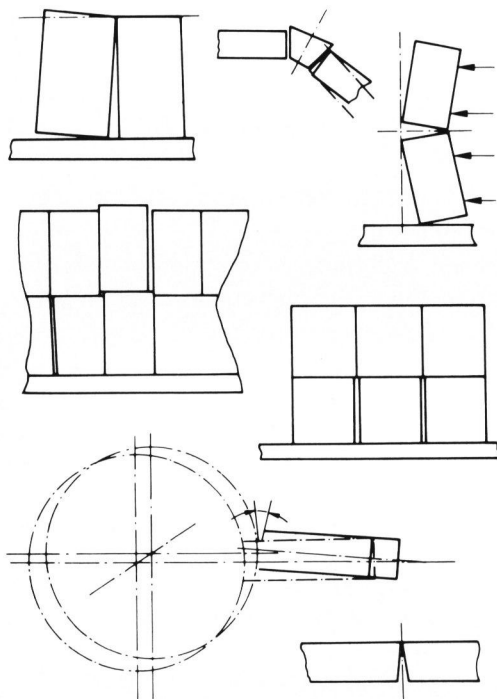
Bild 3. Nach dem Tempern der Wanne aufgetretene Fehler.

Nach dem Tempern der Wanne wurden, wie in Bild 3 skizziert, folgende Veränderungen festgestellt:

- eine unterschiedlich starke Dehnung der oberen und unteren Ringlage;
- daß sich die Ringlagen gegeneinander verdreht hatten;
- eine Mittelpunkts- und Achsenverschiebung, bedingt durch die Ausdehnung;

- Verzahnungen auf Grund einer unterschiedlichen Ausdehnung in horizontaler und vertikaler Richtung, die offene Fugen hervorriefen, und
- ein Kippen der Ringlagensteine nach außen, bedingt durch die Dehnung der Bodensteine.

Als Ursache für die beobachteten Erscheinungen wird zum einen vermutet, daß sich das Vieleck nicht so eindeutig über die Längsseiten ausdehnt, sondern sich auch wie ein geschlossener Ring wegen seiner Beziehung zum runden Boden bei der Ausdehnung verhält. Zum anderen wurde festgestellt, daß sich beim Tempern dieses recht hohen „Topfes“ Temperaturunterschiede zwischen Boden und Decke von mehr als 200 K einstellten, die mit den eingesetzten Temperbrennern nicht vermieden werden konnten und zwangsläufig erhebliche Unterschiede in der Ausdehnung nach sich zogen.

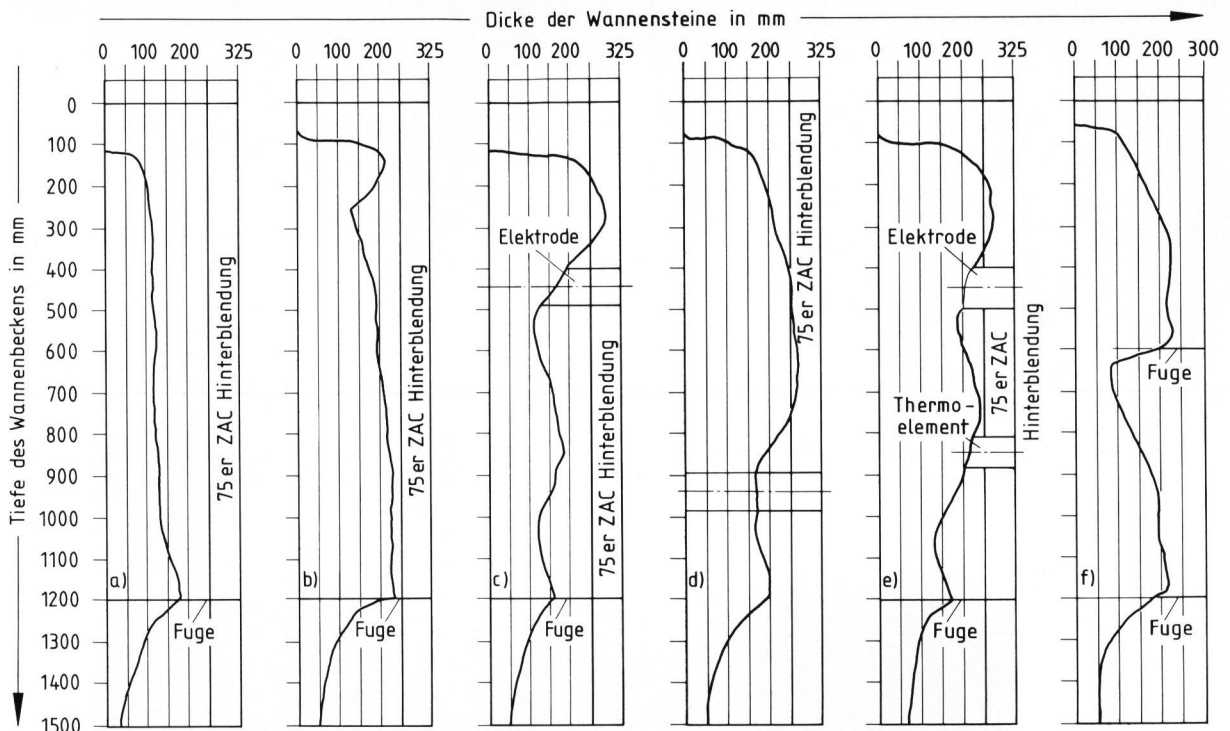
Nach rund 16 Monaten Betrieb mußten die Wannengelöscht werden. Ihr Zustand wird an Hand der Bilder 4a bis f und 5 bis 8 verdeutlicht. Bild 4a zeigt ein normales Verschleißprofil eines Ringlagensteines ohne Elektrode und Thermolement. Bild 4b enthält Verschleißprofilaufnahmen eines Ringlagensteines ohne Elektrode mit schlechtem Fugen-

Bilder 4a bis f. Verschiedene Verschleißprofile: a) Ringlagenstein normal; b) verstärkter Angriff an der Horizontalfuge; c) verstärkter Angriff oberhalb der Elektrodenbohrung bei Elektrodenanordnung oben; d) verstärkter Angriff unterhalb der Elektrodenbohrung bei Elektrodenanordnung unten; e) durch Elektrode und Thermoelement; f) eines Ecksteins.

schluß der Horizontalfuge (Übereinanderschoben). In Bild 4c sind das Verschleißprofil einer Palisade mit Elektrode oben und in Bild 4d das Verschleißprofil einer Palisade mit Elektrode unten dargestellt. Bild 4e zeigt das Verschleißprofil einer Palisade mit Elektrode und Thermoelement und Bild 4f das Verschleißprofil eines Ecksteines. Aus den Bildern 5 bis 8 ist der typische Verschleiß, verursacht durch Ribbildung und nicht geschlossene Horizontalfugen, mit dem danach einsetzenden Angriff durch Blasenbohren und Auskolkung oberhalb der Elektroden nach der ersten Wannenreise zu erkennen.

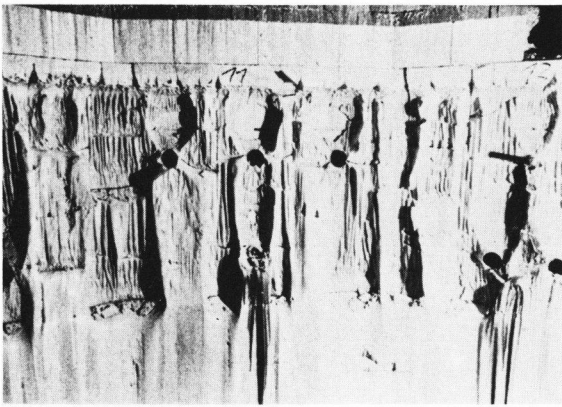
Bild 5. Typischer Verschleiß durch Blasenbohren und Auskolkungen.

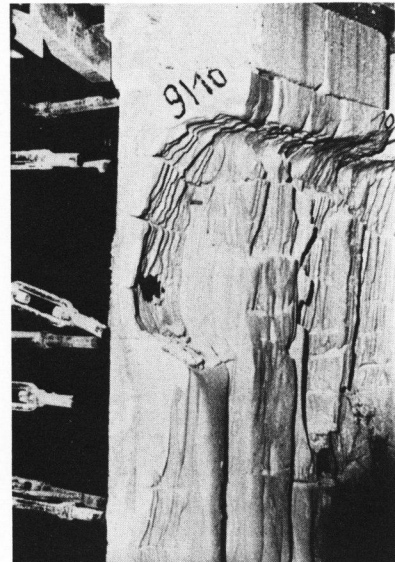
Bild 8. Angriff im Elektrodenbereich.

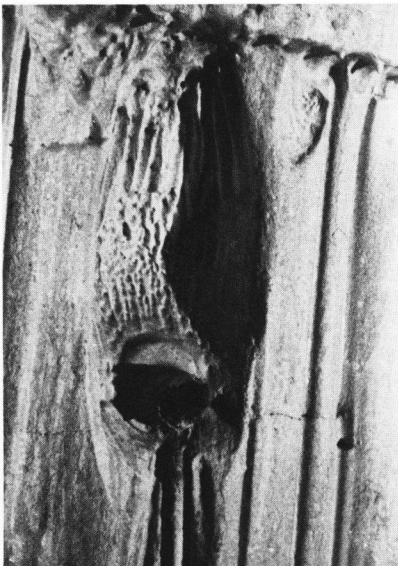
Bild 6. Verschleiß im Elektrodenbereich.

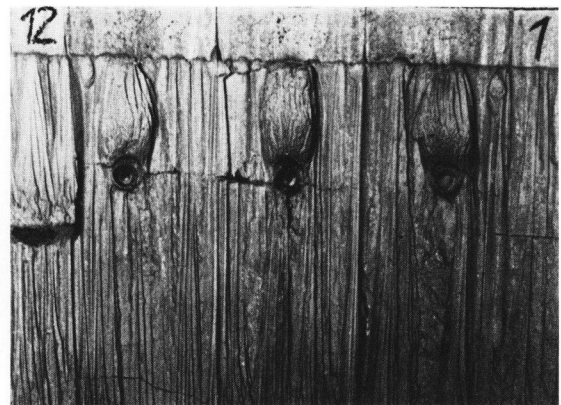
Beim Löschen der Wanne nach 20 Monaten konnten verbesserte Resultate festgestellt werden. Es zeigte sich aber, daß die generellen Schwachpunkte erhalten geblieben waren. Immerhin ist die zuvor beobachtete starke Ribbildung mit ihrer die Zerstörung durch Blasenbohren begünstigenden Wirkung deutlich zurückgegangen (Bild 9).

Bild 9. Verschleißbild der oberen Ringlage nach 20 Monaten.

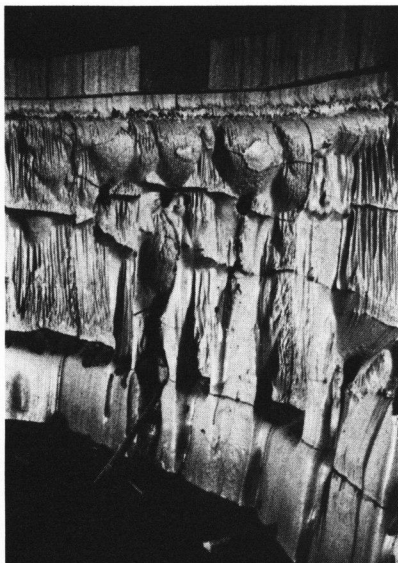
Bild 7. Lochfraß an Horizontalfugen und Auskolkungen über den Elektroden.

Der Molybdänverschleiß der Elektroden findet schon am Eintritt der Elektroden in die Glasmasse statt und nicht nur an der Spitze. Molybdänoxidblasen entwickeln sich ständig und verursachen Lochfraß. So ist z. B. der Lochfraß durch eine abgebrochene Elektrode im sonst völlig unverbrauchten Stein der untersten Ringlage in Bild 7 deutlich zu erkennen.

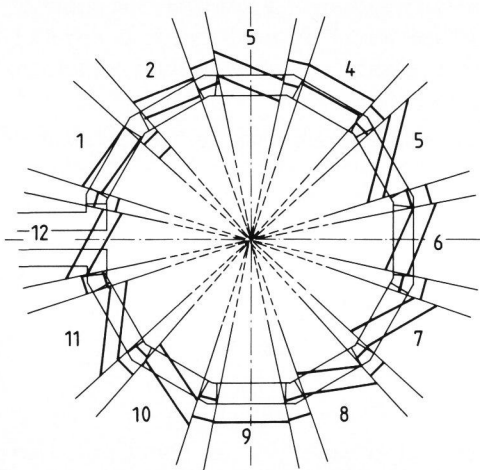
Bild 11. Wandverschiebungen nach dem Tempern.

Die angedeuteten Verschiebungen liegen in der Größenordnung bis ± 20 mm. Die angegebenen Werte hängen natürlich auch ab von der Verformung des Verankerungsgerüsts, diese wurde nicht durch Schreiberdiagramme nachkontrolliert. Die Verschiebungen durch die Steinausdehnung fanden in den ersten Tempertagen statt, also im Bereich bis 400 °C. Diese temperaturbedingten Veränderungen waren so unbedeutend, daß man erst am dritten Tempertag mit der Nachregulierung der Ankerschrauben begann.
