Konstruktive Maßnahmen zur Verbesserung der Kühlwirkung und Verminderung des Glasangriffs an schmelzgegossenen Wannensteinen

VON WALTHER LIEHN, Grünenplan

(Vortrag auf dem HVG-Kolloquium über Kühlung und Isolierung von Glasschmelzwannen am 9. November 1971 in Frankfurt (Main))

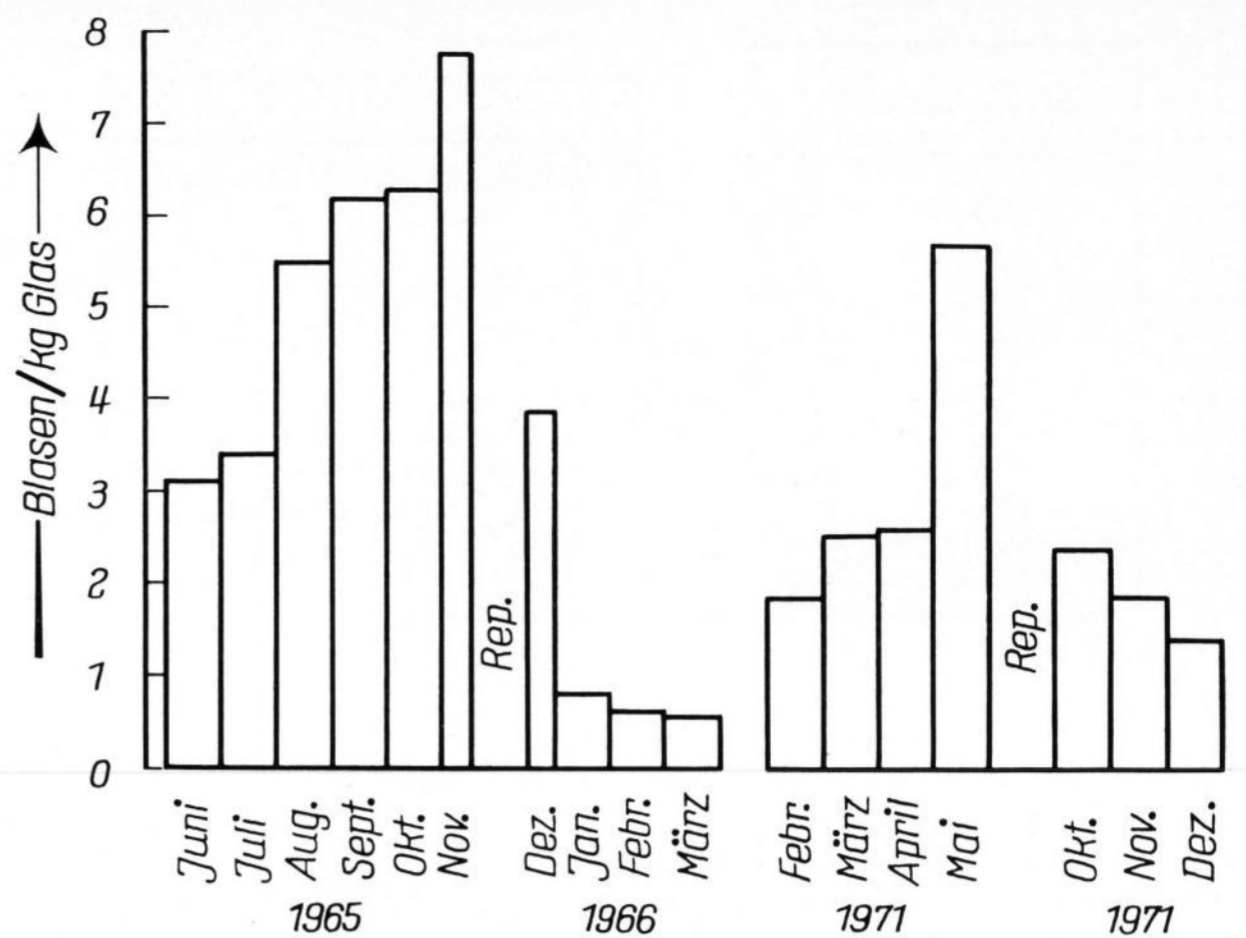
Bei gezogenem Brillenrohglas oder gezogenem farbigem Sonnenschutzglas ergibt die Blasenzahl je kg Glas eine sehr gute Beurteilungsmöglichkeit der Glasqualität. Erfasst werden dabei Blasen bis zu einem Durchmesser von etwa 0,05 mm. Es wurde bereits gezeigt [5], daß nachweisbar der Angriff des Durchlasses zu einer Zunahme der Blasen führt (Bild 1). Steigt die Blasenzahl über das bei diesen hochwertigen Gläsern zulässige Maß, so ist die einzige Hilfe der Austausch des Durchlaßabdecksteins. Dabei fällt auf, daß unmittelbar nach der Reparatur in der Vergangenheit die Blasenzahl zuerst noch hoch liegt und erst nach einer gewissen Zeit von einem Qualitätsglas gesprochen werden kann. Diese erste Anlaufzeit mit höherer Blasenzahl ist durch die im folgenden zu schildernden Maßnahmen bei der letzten Reparatur restlos ausgeschaltet worden. Das Glas war gleich von

Bild 1. Blasenzahl (monatl. Durchschnitt) vor und nach Durchlaß-Reparaturen.

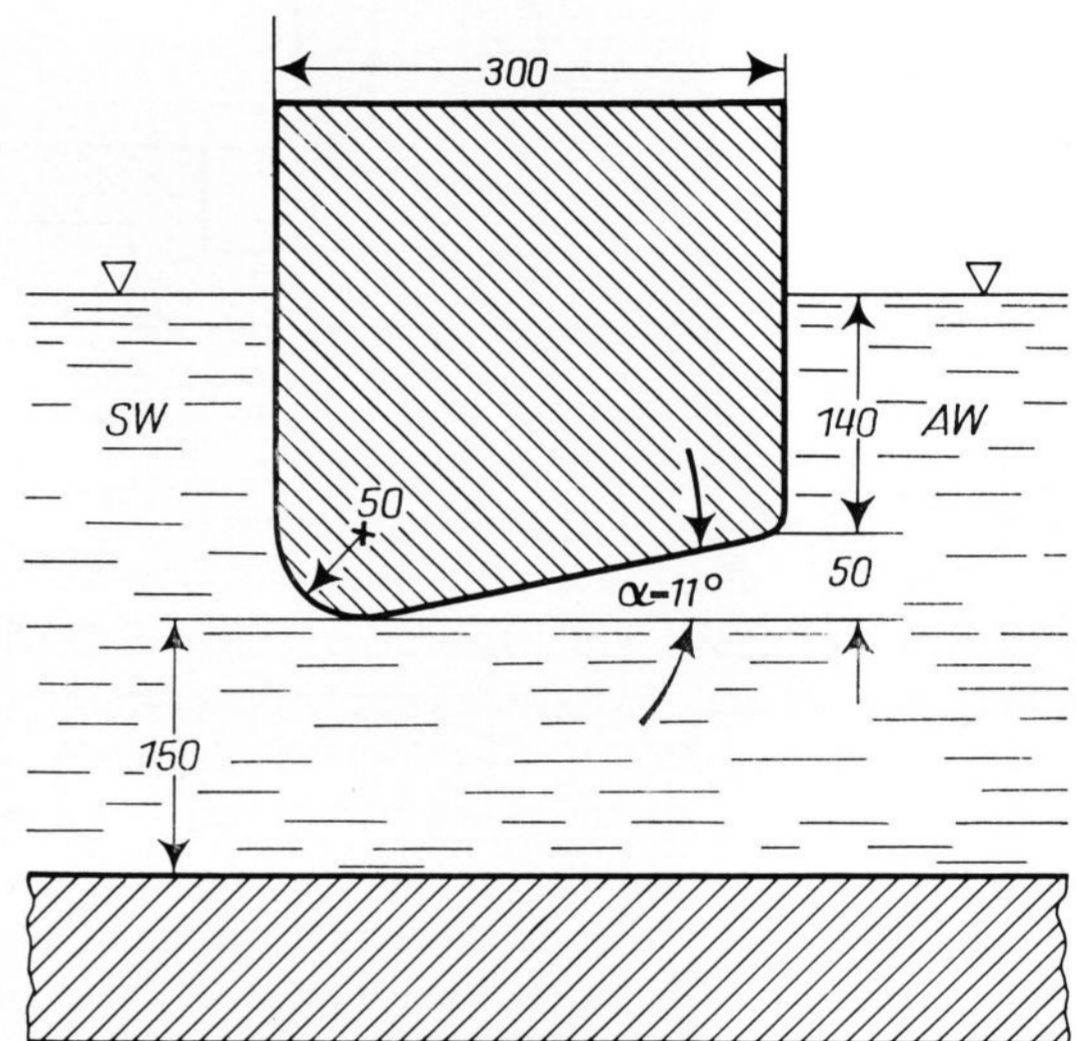
Bild 2. Erste Ausbildung eines Durchlasses mit schrägem Abdeckstein.

Die seinerzeit empfohlene Abschrägung des Durchlasses, dessen dem Glas zugekehrte Flächen später auch sehr glatt geschliffen waren (Bild 2), führte allein noch nicht zu einem vollen Erfolg. Offensichtlich begünstigten die am Durchlaß im farblosen Glas noch hohen Temperaturen eine schnelle Zerstörung des Abdecksteins. So zeigte ein Durchlaß bereits nach 7 Monaten Wannenreise sehr starken Lochfraß. In Bild 3 ist der stark angegriffene, von Löchern durchsetzte Abdeckstein zu erkennen.

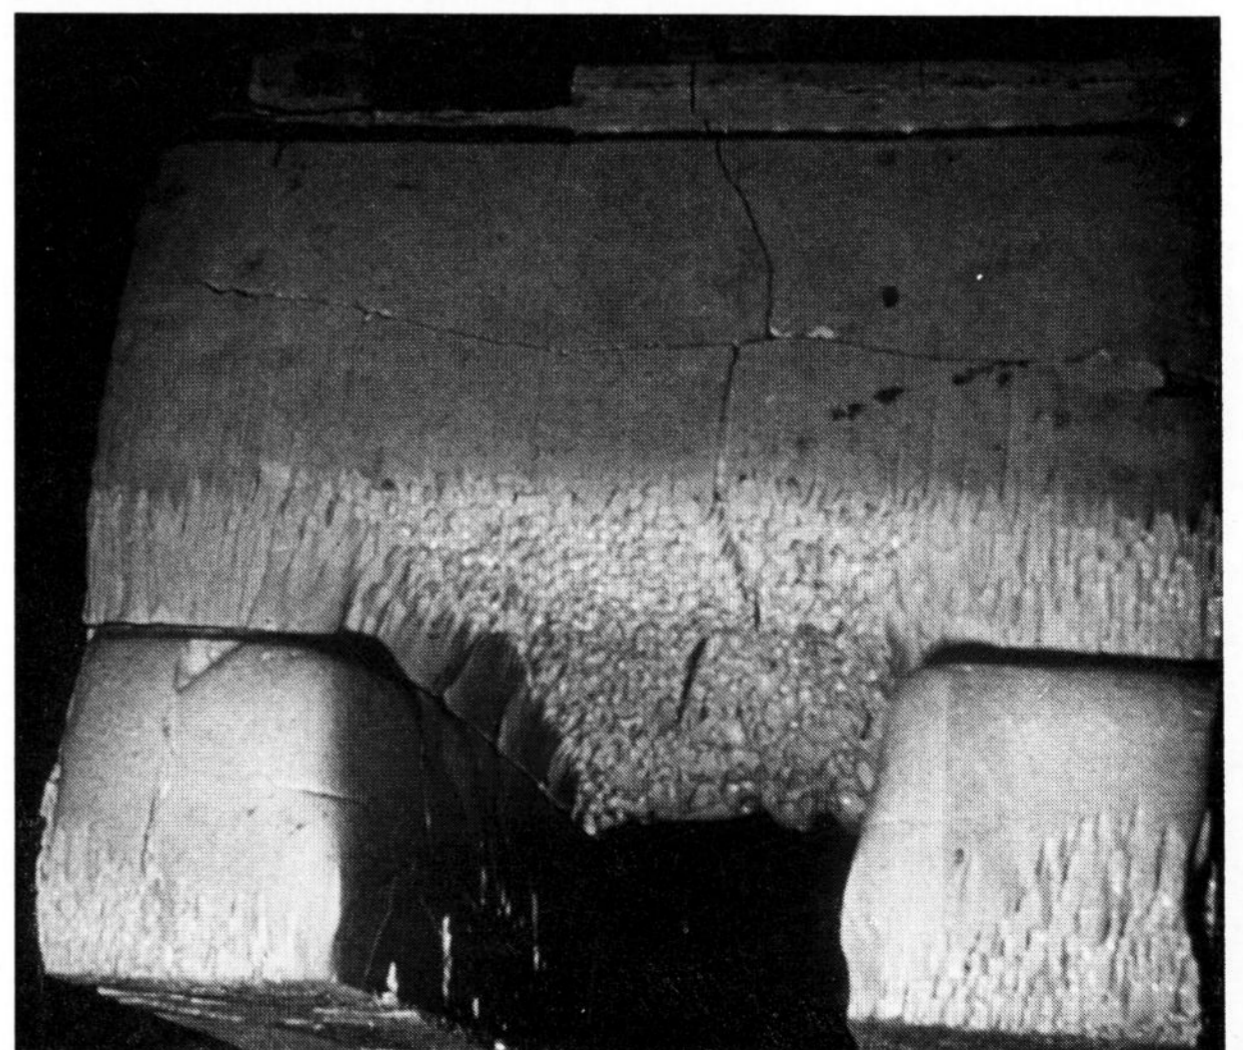
Bild 3. Lochfraß an dem Durchlaßabdeckstein.

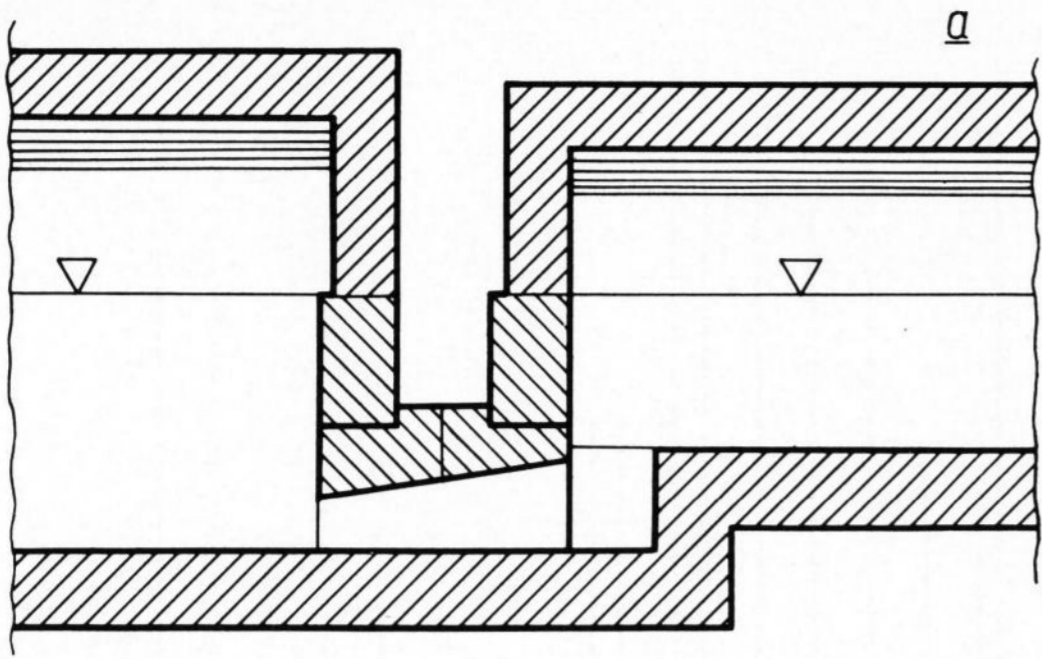
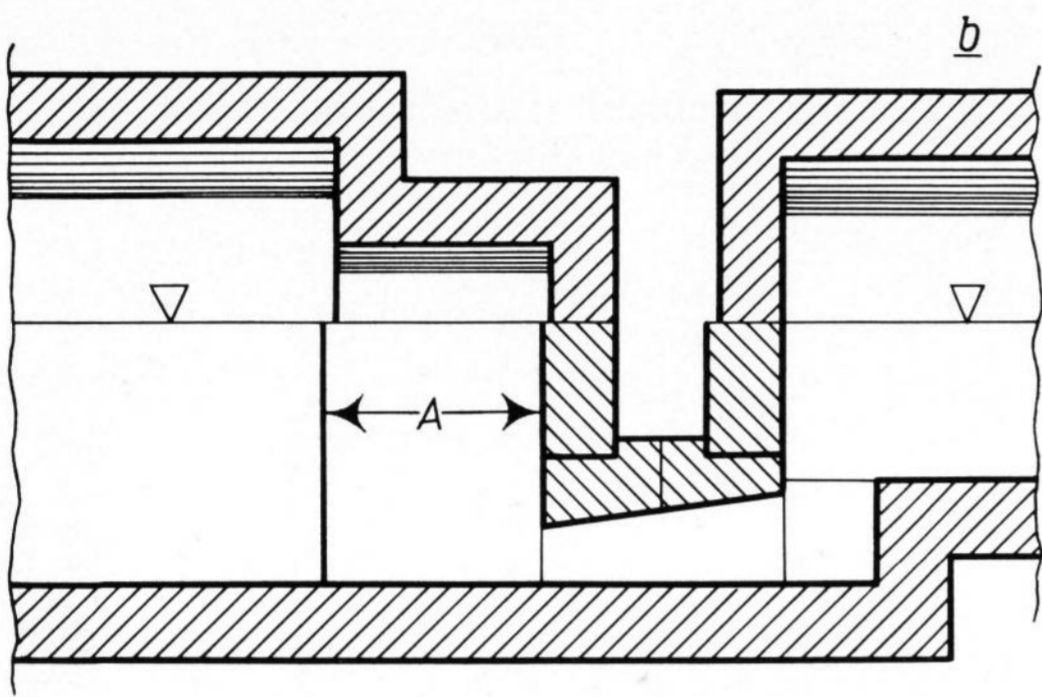
Bilder 4a und b. Anordnung von Durchlässen;
a) in der Rückwand eingebaut,
b) von der Rückwand abgesetzt.

Verschiedene Gründe, die eigentlich mit Homogenisierungsfragen zusammenhingen, führten dazu, an der Rückseite des Schmelzbeckens einen kurzen Kanal anzuordnen, an dessen hinteres Ende der Durchlaß gesetzt wurde (Bilder 4a und b). Die Temperaturen des Glasbades am Durchlaß verminderten sich dadurch auf $1360\text{ }^{\circ}\text{C}$ gegenüber vorher $1420\text{ }^{\circ}\text{C}$. Eine Senkung der Innentemperaturen an Wannensteinen um $60\text{ }^{\circ}\text{C}$ ist aber bei konventioneller Kühlung durch Luft oder Wasser am Anfang der Ofenreise nicht zu erreichen. Nach den Feststellungen von BRÜNING [6] und DAUDANS [2] macht sich der Einfluß der Kühlung überhaupt erst bemerkbar, wenn die Dicke der Wand bis auf etwa 11 cm abgenommen hat.

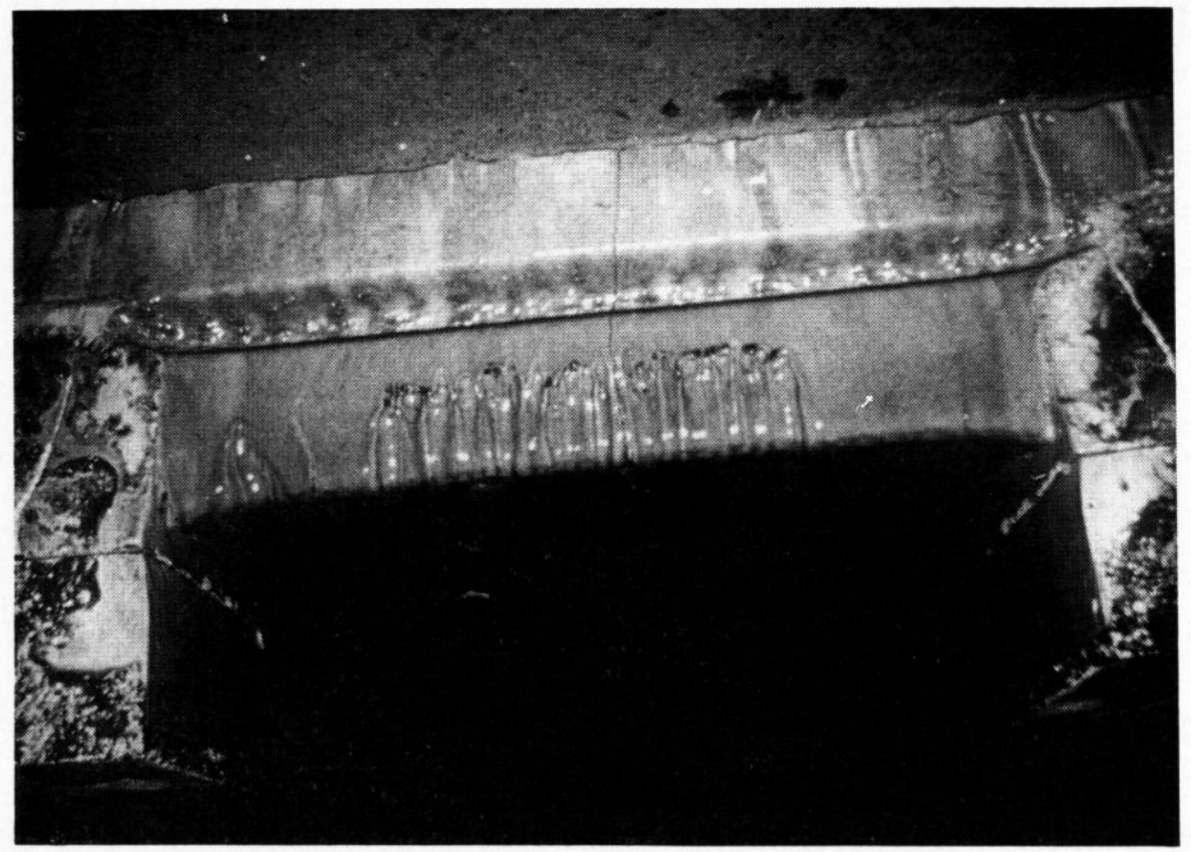
Bild 5. Zurückgesetzter Durchlaß einer Farbglaswanne von der Schmelzwanne her gesehen.

absorbierenden Gläsern die Gefahr des Einfrierens besteht. Andererseits ist der Angriff der sehr eisenoxidhaltigen Schmelzen auf schmelzgegossene Steine besonders groß. Die Ende 1967 gelöschte Wanne zeigte einen Durchlaß, der nach einer Laufzeit von 24 Monaten noch in recht ansprechendem Zustand war (Bild 5).

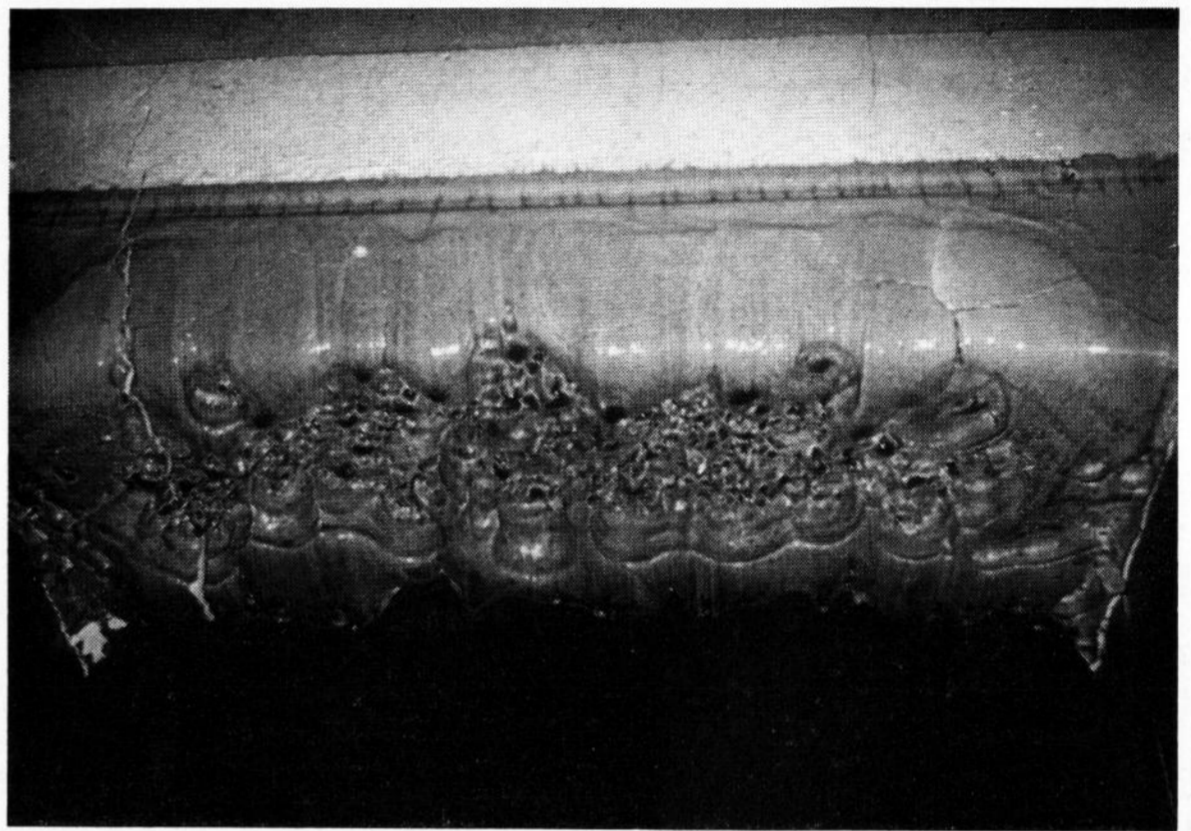
Bild 6. Abdeckstein des zurückgesetzten Durchlasses einer Farbglaswanne nach 19 Monaten Betriebszeit.

Nähere Einzelheiten bei einem Durchlaß einer Farbglaswanne, der 19 Monate in Betrieb war, zeigt Bild 6. Es läßt erkennen, daß der Lochfraß gegenüber Bild 4 deutlich geringer geworden ist. Bei einem weiteren

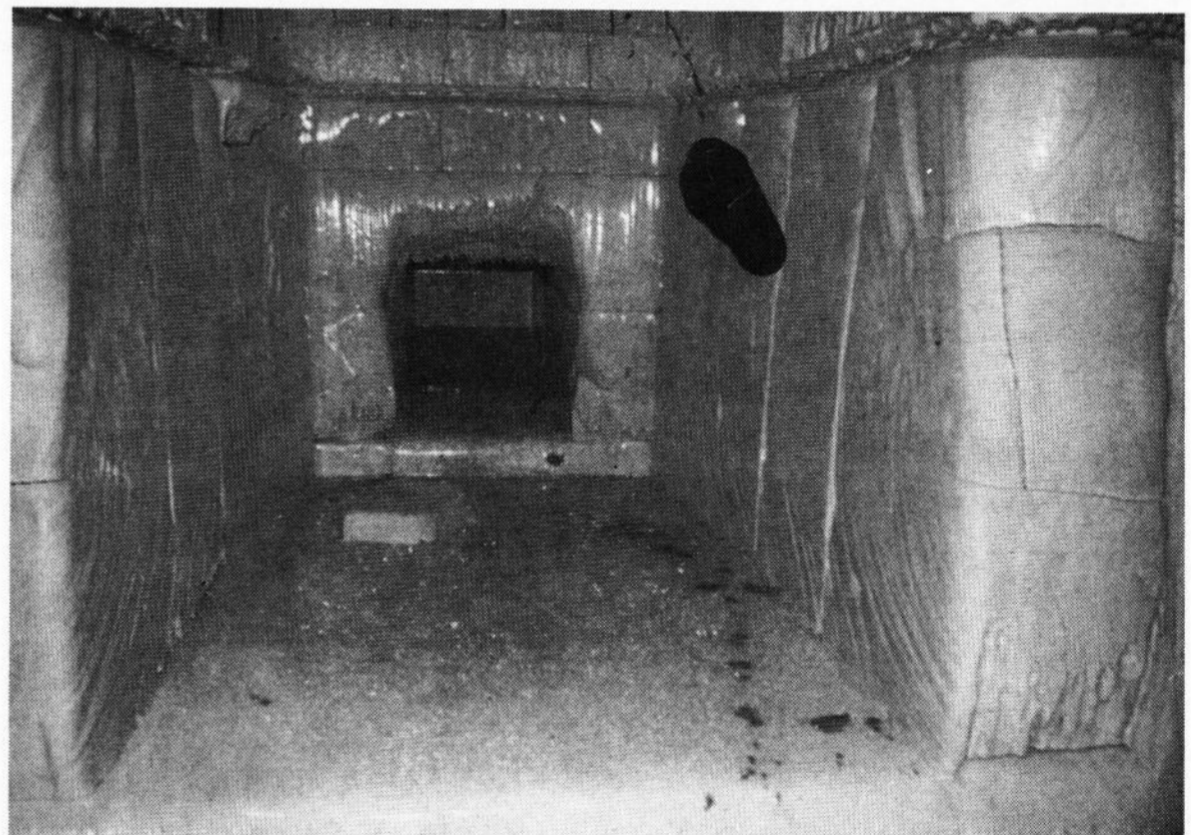
Bild 7. Zurückgesetzter Durchlaß einer Wanne für weißes Brillenrohglas nach 33 Monaten.

Durchlaß in einer Farbglaswanne, die aus Kapazitätsgründen nur 1 Jahr in Betrieb war, konnte man von einem noch vollkommen glatten Abdeckstein sprechen. Schließlich wird in Bild 7 der Durchlaß nach der letzten Stilllegung der Wanne für weißes Brillenrohglas gezeigt, der 33 Monate in Betrieb war. Erst in der allerletzten Zeit begannen beim Glas aus dieser Wanne die Blasen wieder zuzunehmen; die Zerstörung durch Lochfraß ist also hinausgezögert worden und hielt sich auch zum Schluß in Grenzen.

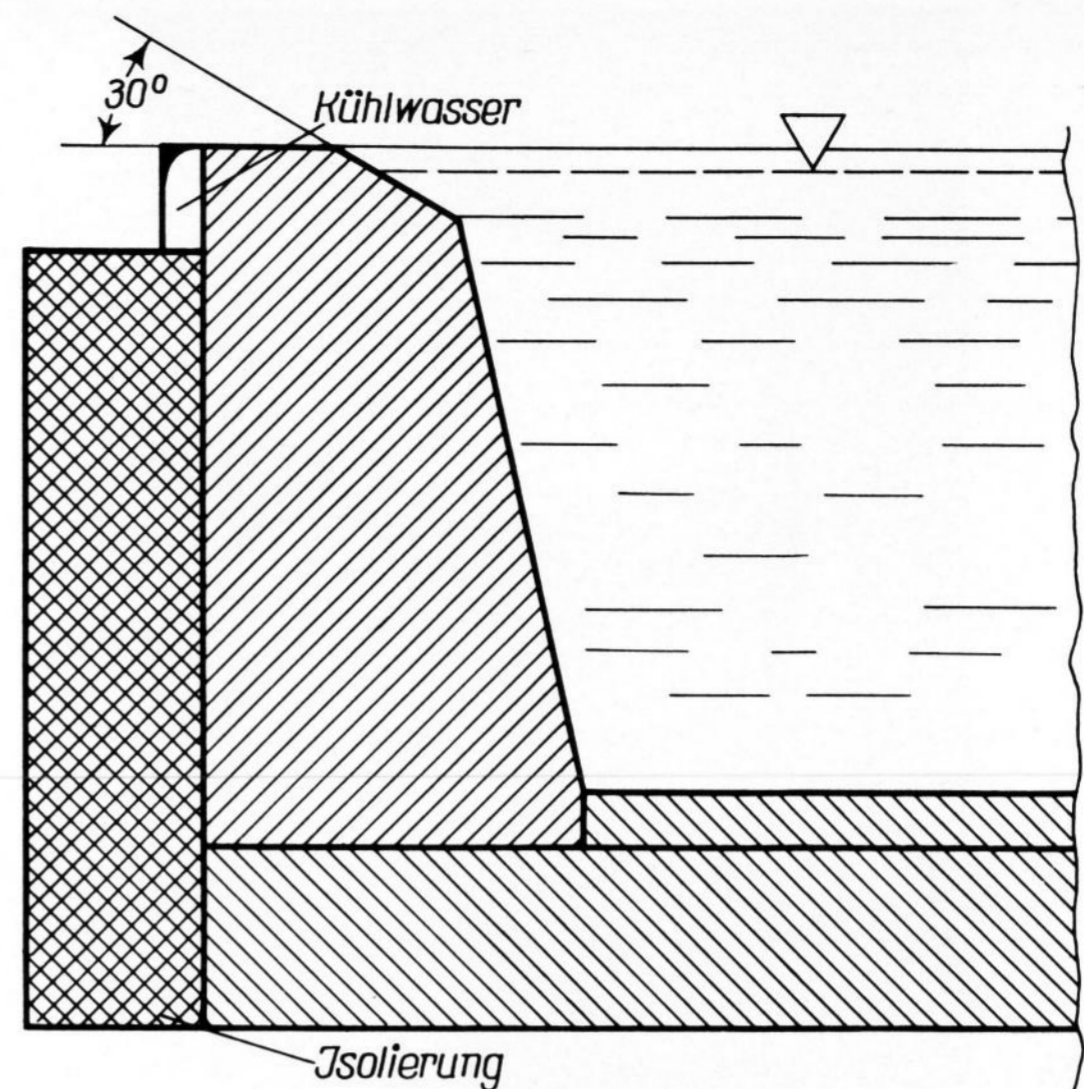
Bild 8. Zweifach abgeschrägter Wannenseitenstein.

Auch die Frage schräger Seitensteine ist in einer früheren Arbeit [5] behandelt worden. Darin wurde vorgeschlagen, nicht nur eine, sondern zwei schräge Flächen auf der dem Glas zugewandten Seite des Steines vorzusehen (Bild 8). Die Steine mit einfacher Abschrägung weisen die bekannte, stark ausgebildete Schwappkante auf. Der von Anfang an im oberen Teil nur 20 cm dicke Palisadenstein zeigt zwar eine glatte Fläche, aber eine nach 33 Monaten stark eingeschnittene Schwappkante. Die Temperatur im Schmelzbecken lag bei etwa 1530 °C. Zu beachten ist, daß die Zerstörung bis zu etwa 10 cm Restdicke geht. Offenbar hat sich dann die äußere Kühlung (der Stein war isoliert und nur an der Schwappkante gekühlt) bemerkbar gemacht. In der Bassinwand sieht das dann so aus, wie es im folgenden Bild 9 festgehalten ist. Zum Vergleich ist die Spülkante eines senkrechten Steines, bei dem der Angriff bis zum Lunker durchgegangen ist, in Bild 10 gezeigt.

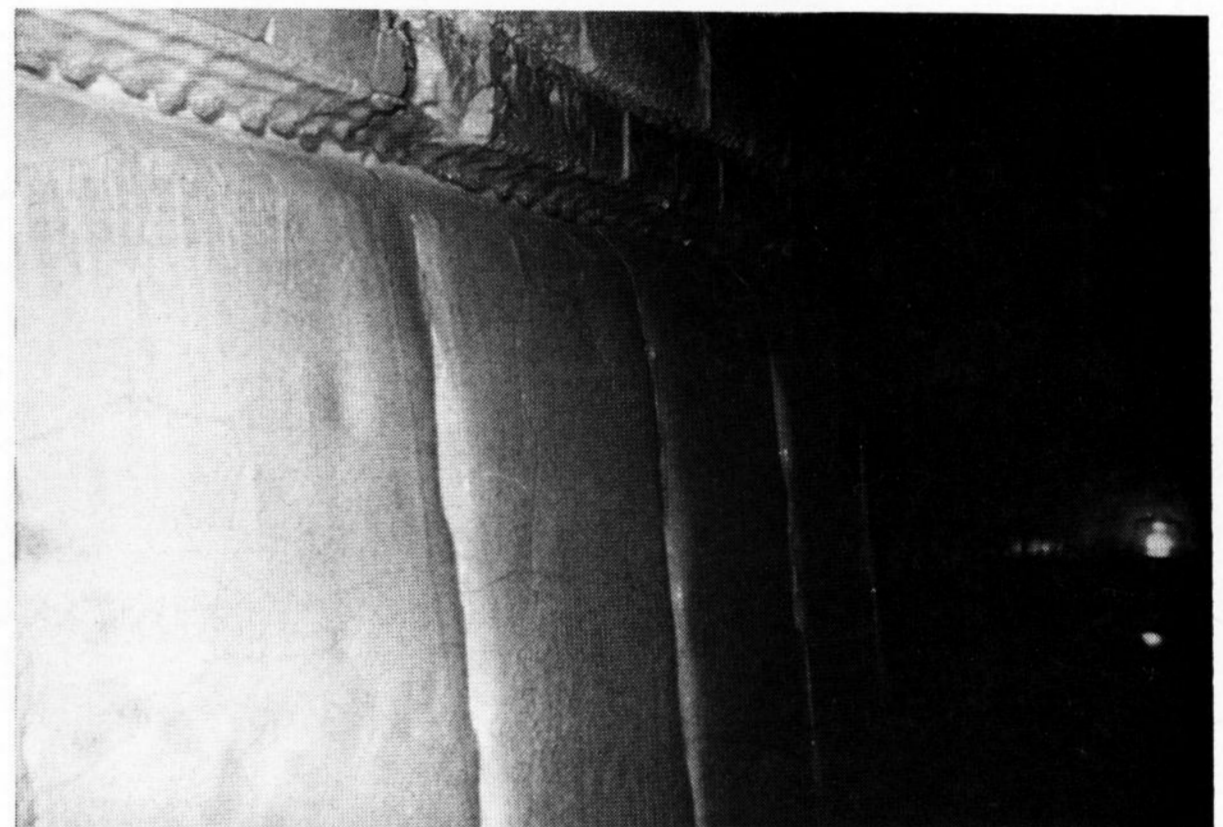
Bild 9. Seitenwandpartie mit Spülfuge nach 33 Monaten.

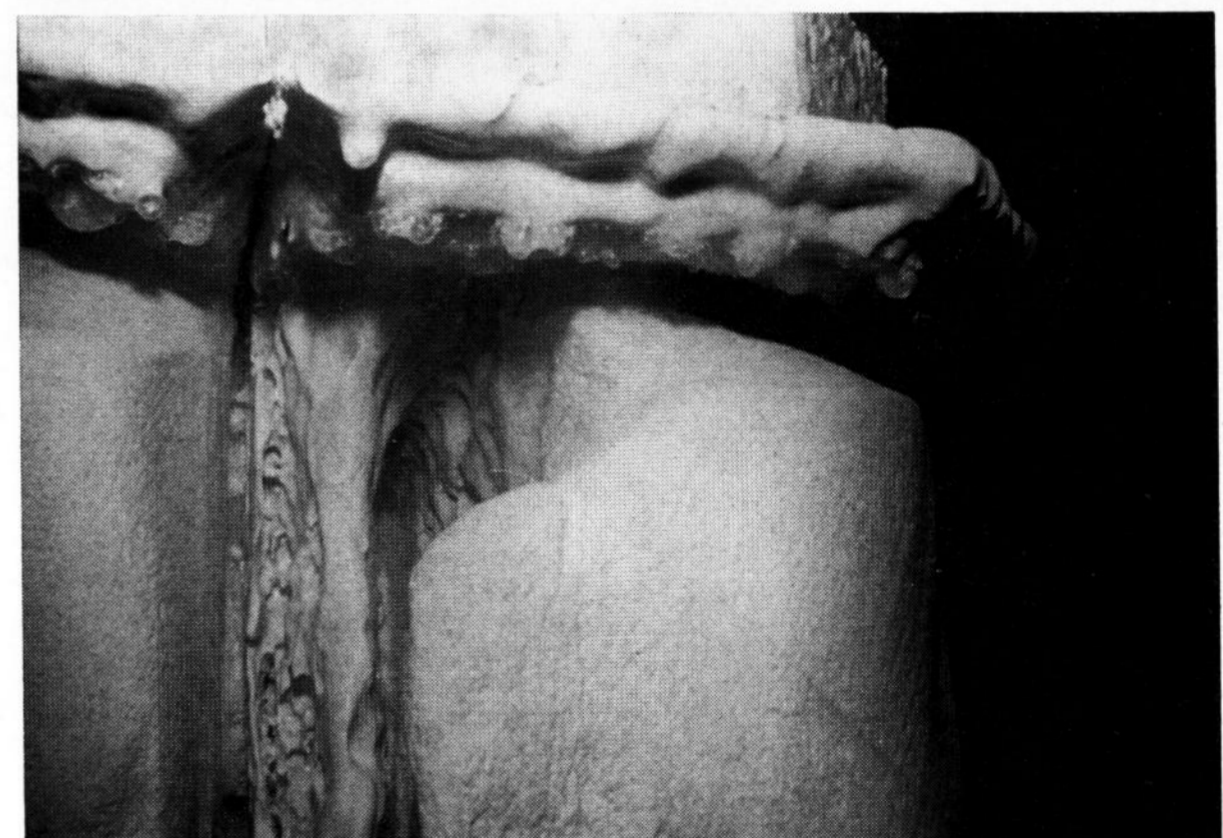
Bild 10. Seitenstein (Wannenecke) ohne Abschrägung. Die Spülfuge hat den Lunker im Steininnern erreicht.

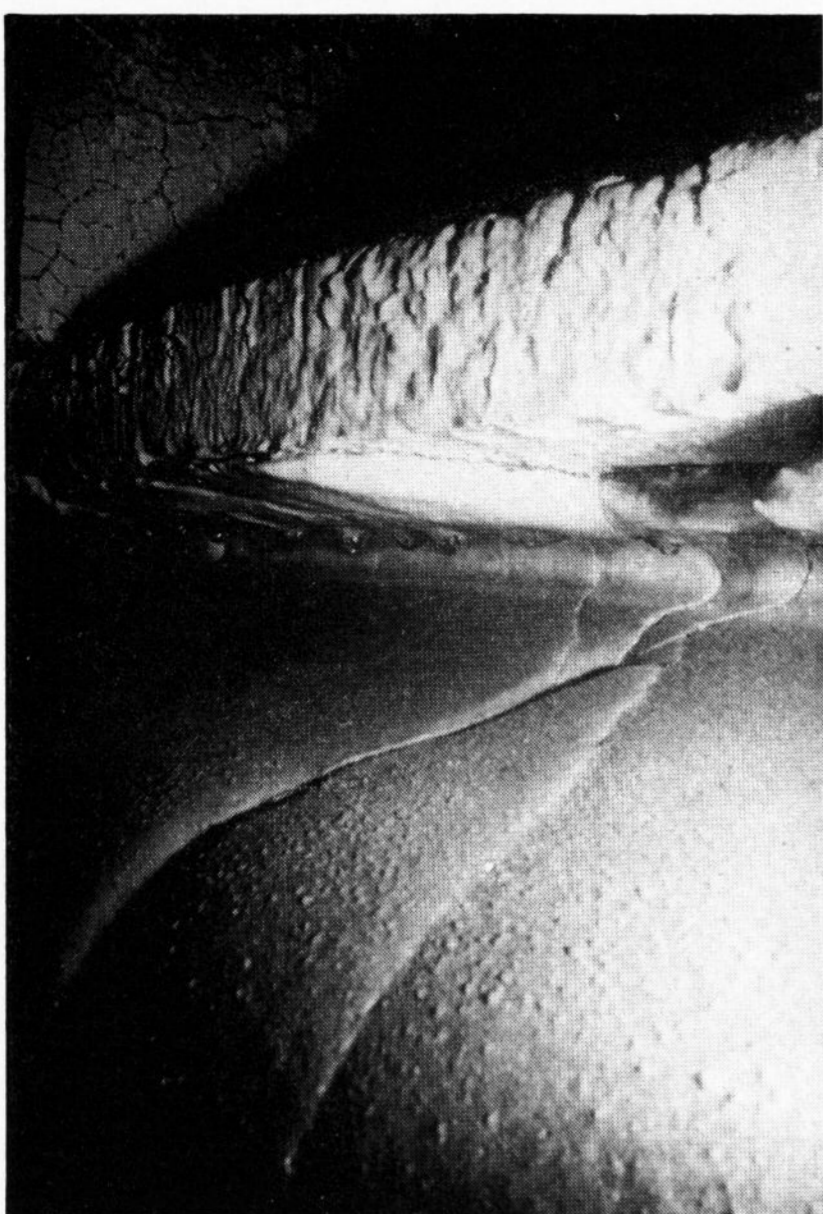
Die zweite Abschrägung des Steines an der Schwappkante führt zu einer ganz anderen Ausbildung der Angriffsstelle am Stein. Eine echte Schwappkante mit oben weit überstehendem Rest des Wannensteines bildet sich nicht aus (Bild 11). Zur Erklärung hierfür könnte eine der beiden folgenden Überlegungen herangezogen werden:

1. Schon LÖFFLER [4] stellt als Bedingung für das Entstehen der Spülkante die Ausbildung eines positiven Meniskus heraus. Dieser kann aber bei der Gestaltung des Seitensteines sich in Höhe des Glasspiegels nicht entwickeln.
2. Die Angriffslinie Glas-feuerfester Stein, an der noch die Gasphase des Ofens hinzutritt, ist aus dem Bereich der hohen Schmelzwannentemperaturen in den Schatten des Oberbaus gerückt. Das kommt einer Kühlung der Schwappkante gleich.

Man kann wohl daraus schließen, daß die zweite Abschrägung des Steines zu einer deutlichen Verminderung des Angriffs geführt hat. Besonders der oben weit überstehende und abtropfende Steinteil kann sich nicht ausbilden. Genauere Aussagen hierzu können erst gemacht werden, wenn weitere Ergebnisse vorliegen. Ein gewisses Problem ergibt sich allerdings beim Festsetzen der Einschubsteine.

Bild 11. Seitenwandpartie mit doppelt abgeschrägten Steinen nach 19 Monaten.

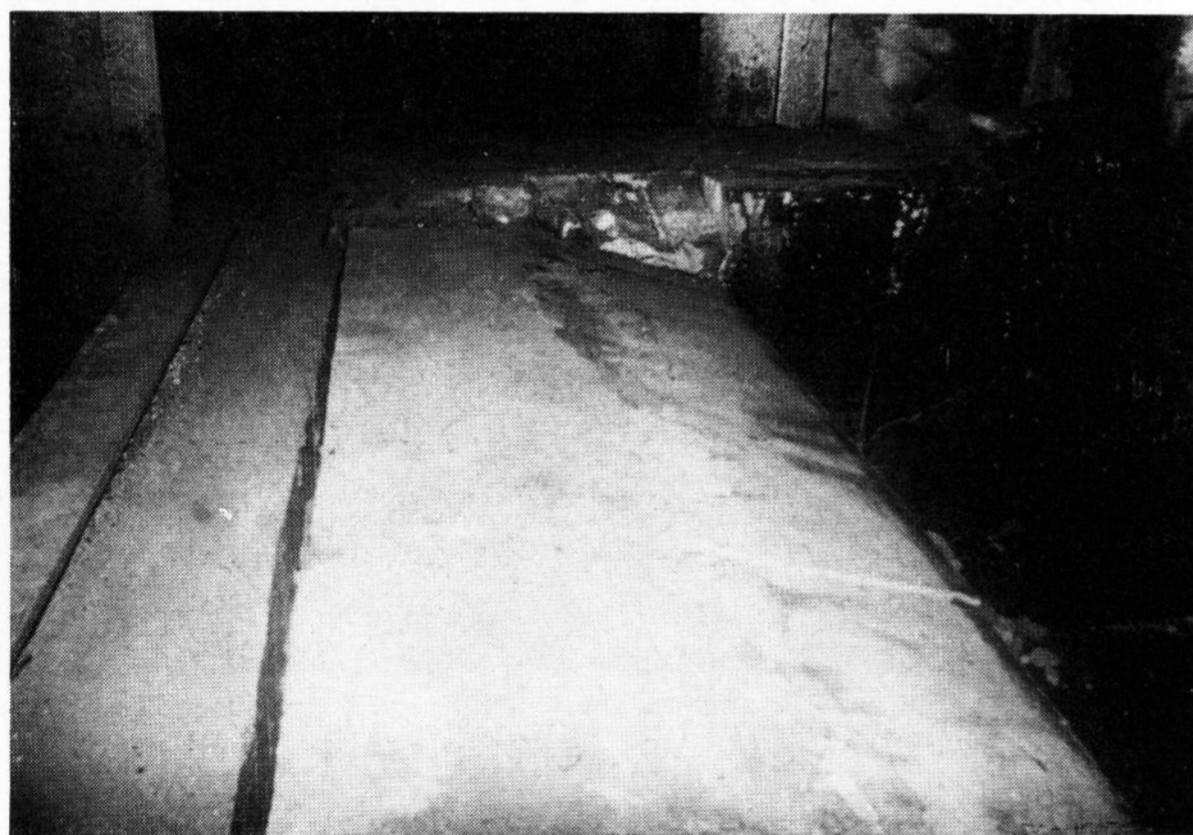
Bild 13. Steine in der Stirnwand eines Einlegevorbaus nach 12 Monaten.

Platz dafür vorhanden. Eine hinreichende Abschirmung der Steinoberfläche gegen Abschreckung kann erreicht werden, wenn auch hier zwei Abschrägungen, wie sie Bild 12 zeigt, vorgesehen werden. Das heiße Glas liegt dann auch unter den Einlegeschaufeln noch über dem Stein. Die seitlichen Wände des Einlegevorbaus sind wie üblich durch aufgelegte Isolierplatten geschützt. Bei dunkleren Farbgläsern kann dabei das lästige Festkleben des Gemenges an den Steinen, das den Einlegevorgang unter Umständen zum Erliegen bringt, vermieden werden. Tatsächlich befinden sich Steine eines so ausgebildeten Einlegevorbaus nach einer Laufzeit von 40 Monaten noch in einwandfreiem Zustand (Bild 13).

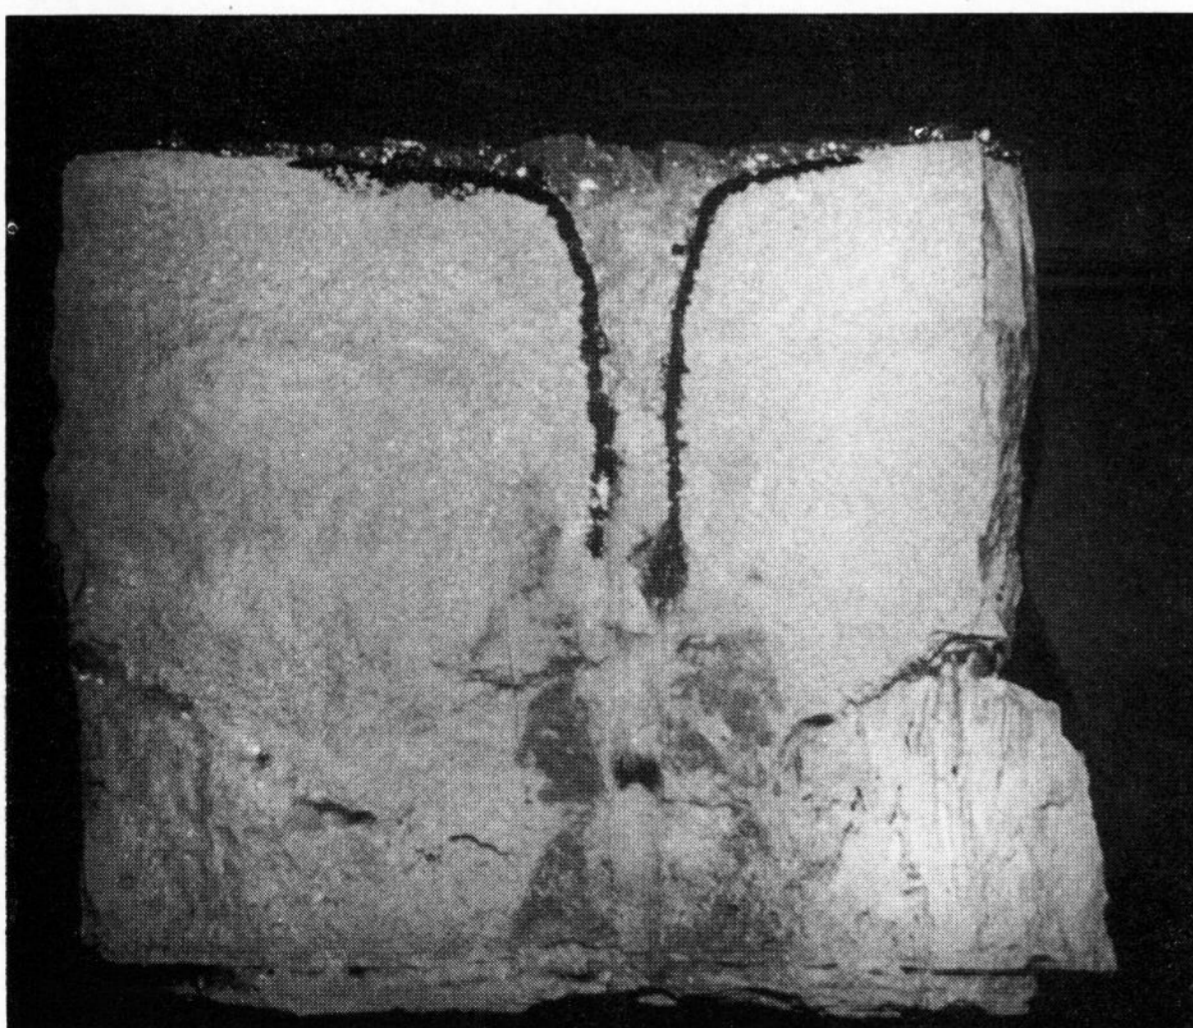
Bild 16. Auswaschung des Bodensteines aus Corhart-Zac 1711 (lunkerfrei) bei Verwendung eines ungekühlten Keramikrohres für das Bubbling. Die Grenzlinie Bodenstein-weißes Glas ist schwarz markiert.

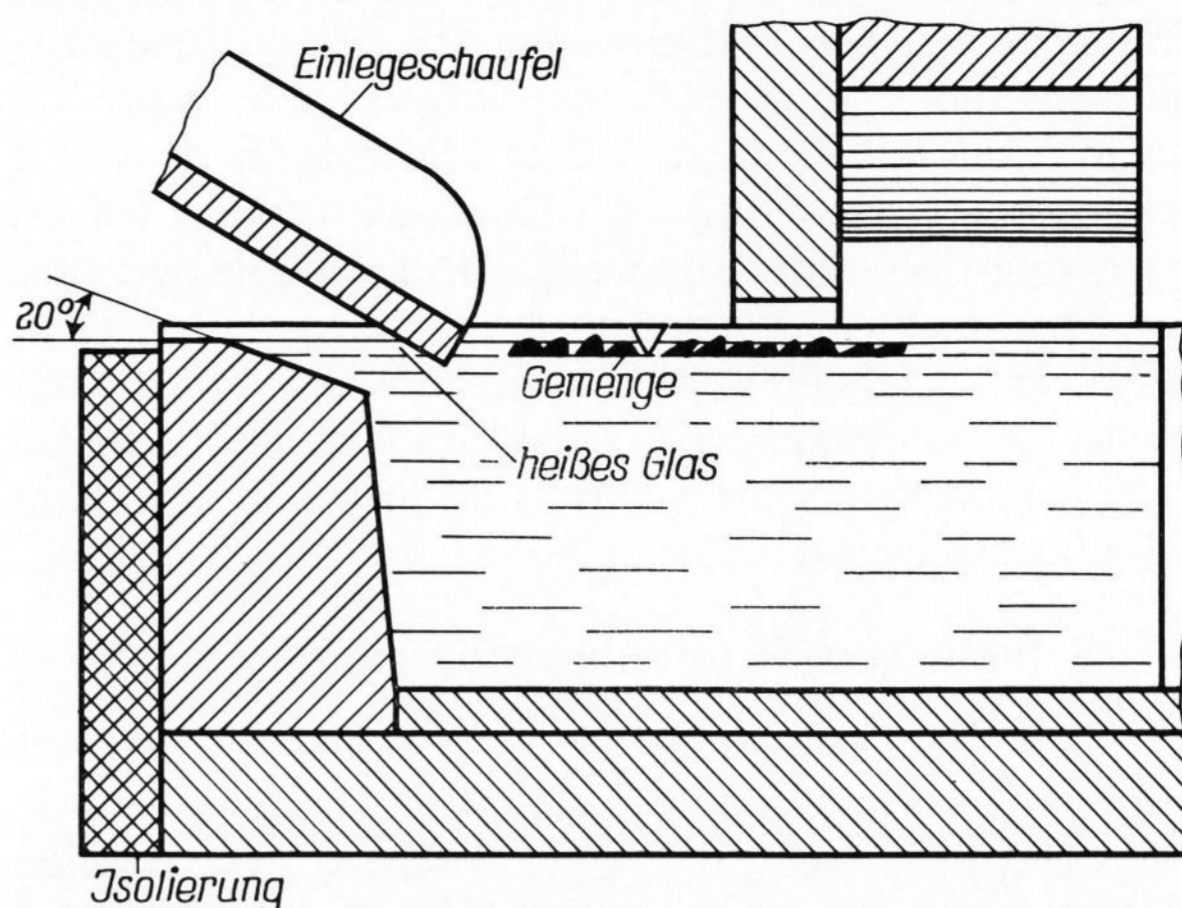
wieder einer starken Abschreckung durch Kaltluft, darauf rieselndes kaltes Gemenge und die wassergekühlten Einlegeschaufeln ausgesetzt. Das führt zu einer zerrissenen, zerklüfteten Oberfläche, und schließlich fallen ganze Stücke des Steines in die Wanne.

Bild 12. Einlegevorbau mit doppelt abgeschrägtem Stein an der Stirnwand.

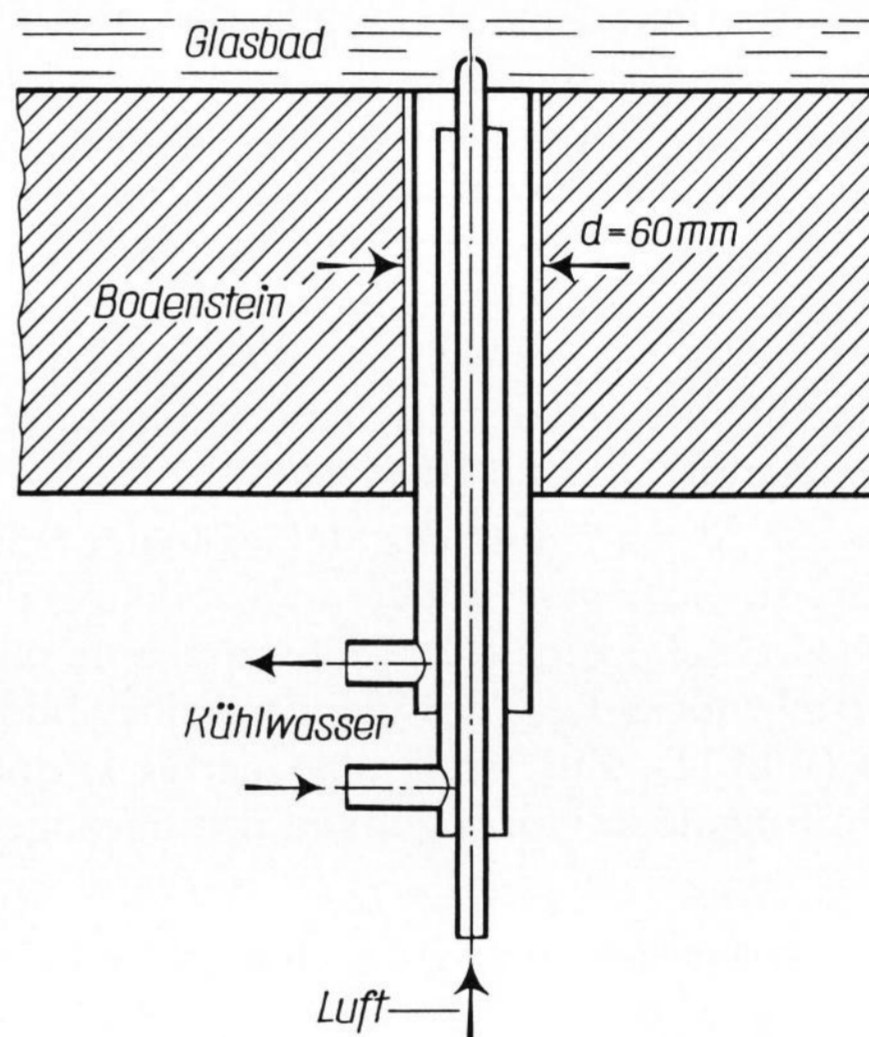
Bild 14. Wassergekühlte Düse mit Platinkappe für die Preßluft beim Bubbling.

Schließlich sei noch auf die Möglichkeiten der Einführung der Preßluft für das Bubbling in das Glasbad hingewiesen. Die erste Versuchsanordnung sah eine wassergekühlte Eintrittsdüse mit Platinkappe vor (Bild 14). Diese Anordnung hat sich jedoch nicht bewährt. Dagegen brachte die Verwendung eines einfachen, ungekühlten keramischen Rohres die besten Erfolge (Bild 15). Störungen waren ausgeschaltet, und der Angriff auf den Stein blieb in Grenzen, wie es in Bild 16 zu erkennen ist. Dabei herrschten an dieser Stelle bei dem sehr strahlungsdurchlässigen Brillenrohrglas Temperaturen von 1420 °C, und die Wannenreise betrug 33 Monate. Interessant sind auch wieder die sich am Bubbling ausbildenden Strömungslinien, die durch Erosionswirkung an den Seitensteinen entstanden sind (Bild 17).

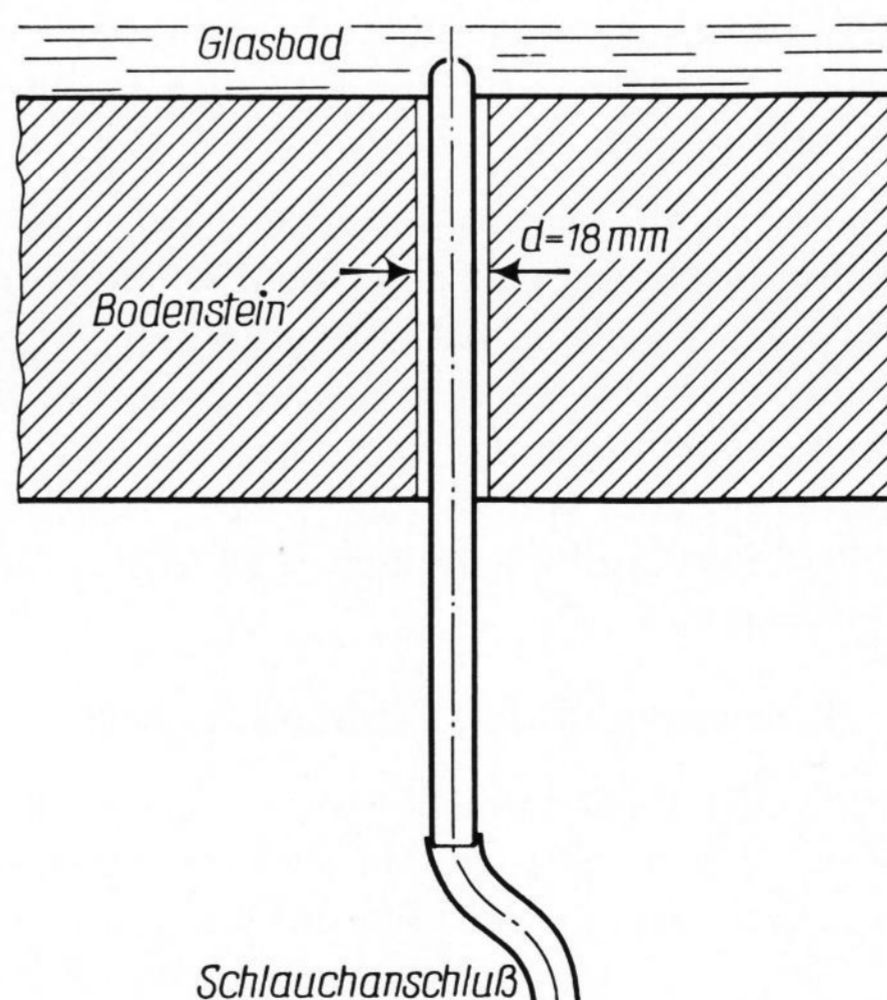
Bild 15. Einfaches Keramikrohr für das Bubbling.

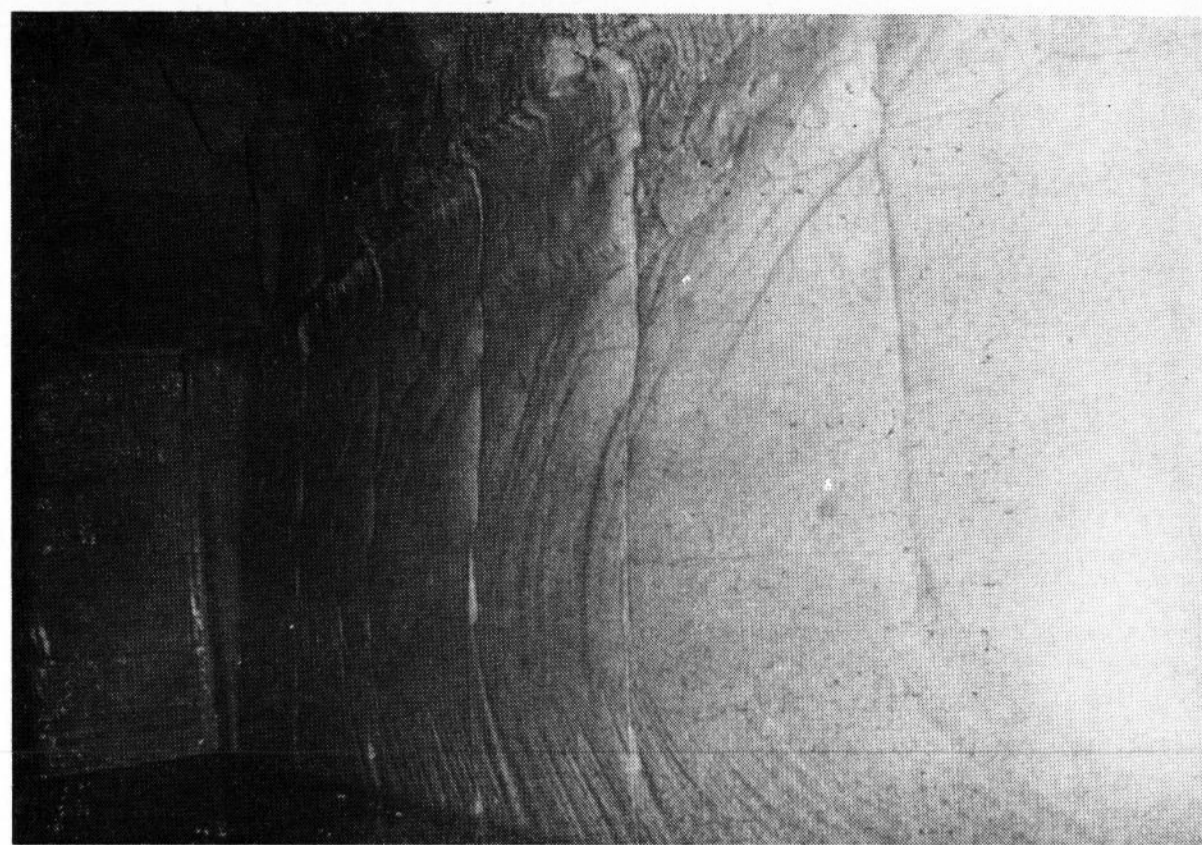
Bild 17. Strömungslinien an der Seitenwand im Bereich des Bubblings.
