Verfahren zur Sichtbarmachung der Temperaturverteilung an Glasöfen.

F. Drexler und W. Schütz, Oppau.

(Mitteilung aus dem Ammoniaklaboratorium Oppau der I. G. - Farbenindustrie A. G.)

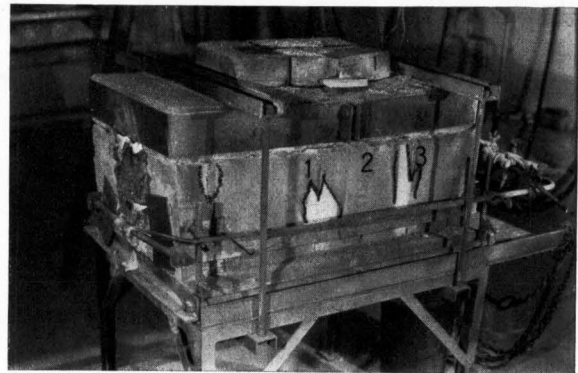
Bild 1. Versuchsofen-Seitenwand, Außenansicht, mit Thermocolor 9 gespritzt. Helle Stellen heißer als 440°, dunkle Stellen kälter als 440°.

Die verwendete Meßfarbe schlägt bei 440° von violett nach weiß um. Auf der Außenwand der kleinen Versuchswanne zeichnen sich durch hellere Färbung eine kleinere Ueberhitzungsstelle und zwei größere an den Steinfugen 1 und 3 ab, welche den mehr oder minder tiefen Ausfressungen im Innern der Wanne entsprechen (Bild 2).

Nachdem man erst einmal auf diese Weise die wunden Stellen des Ofens genau festgelegt und erkannt hat, können die üblichen Maßnahmen zur Erzielung einer möglichst langen Ofenreise: entweder verstärkte Kühlung oder Ersatz des zerstörten Materials durch Einrücken eines Ersatzstückes u. a. m. erfolgen.

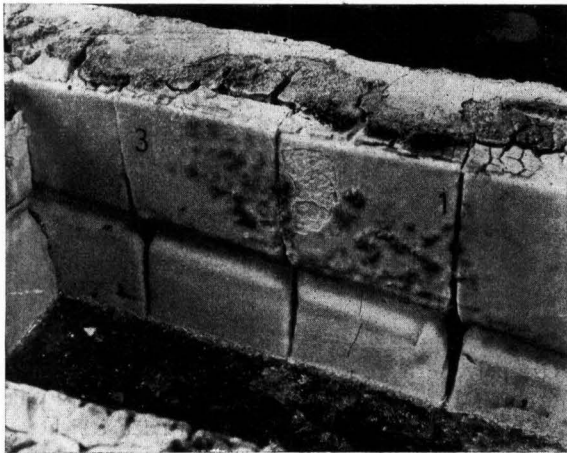
Bild 2. Versuchsofen-Seitenwand, Innenansicht. Die ausgefressenen Fugen 1 und 3 sind die Ursache der Ueberhitzungsstellen auf Bild 1.

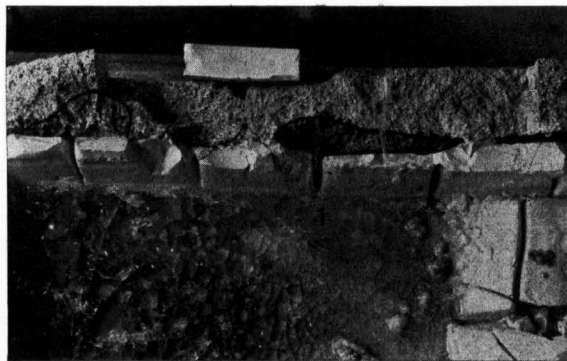
Nach Abtragung eines Teiles der Ofenwandung konnte man die Auswirkung der in die Hintermauerung eingedrungenen Glasschmelze deutlich erkennen (Bild 3).

Bild 3. Versuchsofen-Seitenwand, zur Hälfte abgetragen. Hinter der ersten und dritten Fuge ist die Hintermauerung stark angegriffen, daher die Ueberhitzungsstellen auf Bild 1.

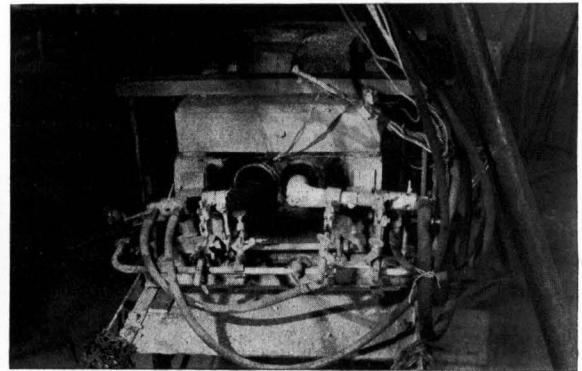
Bild 4 gibt zwei Brenner wieder, von denen der linke etwas zurückgeschlagen hat. Die dadurch herbeigeführte Erhitzung des Brenners gibt sich durch einen Farbumschlag (hier von weiß in braun bei 340°) kund. Es läßt sich so auf einen Blick feststellen, ob die Brenner in Ordnung sind. Hier finden die Thermocolore also auch Verwendung als Warnfarben.

Bild 4. Versuchsofen. Brennerwand mit Thermocolor 8 gespritzt. Dunkler Brenner durchgeschlagen, heißer als 340° . Heller Brenner im Normalzustand kälter als 340° .

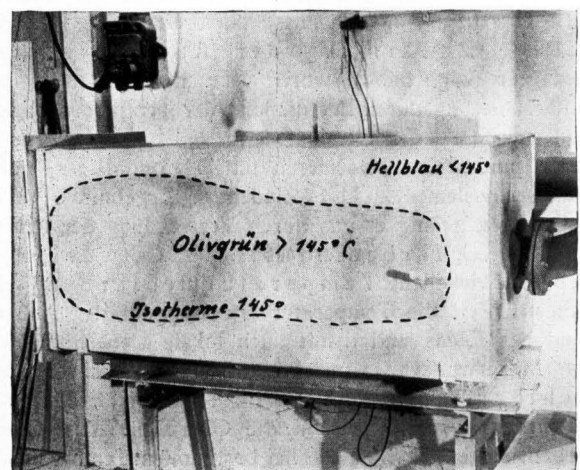
Bild 5. Kühllofen-Seitenwand, Außenansicht. Mit Thermocolor 30 gespritzt. Die Isotherme 145° ist eingetragen. Dunkleres Feld innerhalb der Isotherme ist zwischen 145° und 220° , helles Feld zwischen 65° und 145° . Abzugsrohr ganz rechts ist ganz dunkel. Temperatur dort über 220° .

Bild 5 zeigt einen kleinen gasgeheizten Kühllofen. Auf der mit einer entsprechenden Meßfarbe besprühten Seitenwand zeichnet sich deutlich die Wärmeverteilung ab. An der Eintrittsstelle des Heizgases herrscht die höchste

Temperatur; durch den Abzug verschmälert sich dieses Temperaturgebiet, während oben, unten und in den Ecken des Ofens ausgesprochene Kaltzonen vorhanden sind. Durch geeignete Regulierung des Abzuges ließ sich in diesem Fall eine wesentlich gleichmäßigere Wärmeverteilung über den ganzen Kühlhofen hin bei Verringerung des Gasverbrauches erzielen, gleichzeitig wurde der Ausschub an schlecht gekühltem Ofengut vermindert.
