Materialprüfungsanstalt  
Universität Stuttgart

## **Abschlussbericht Final Report**

**Reaktorsicherheitsforschung – Vorhaben-Nr. 1501596A  
Reactor Safety Research – Project No. 1501596A**

### ***Experimentelle und numerische Untersuchungen zu Mehrfachrissen in Komponenten der druckführenden Umschließung, Phase 2 (MeKom II)***

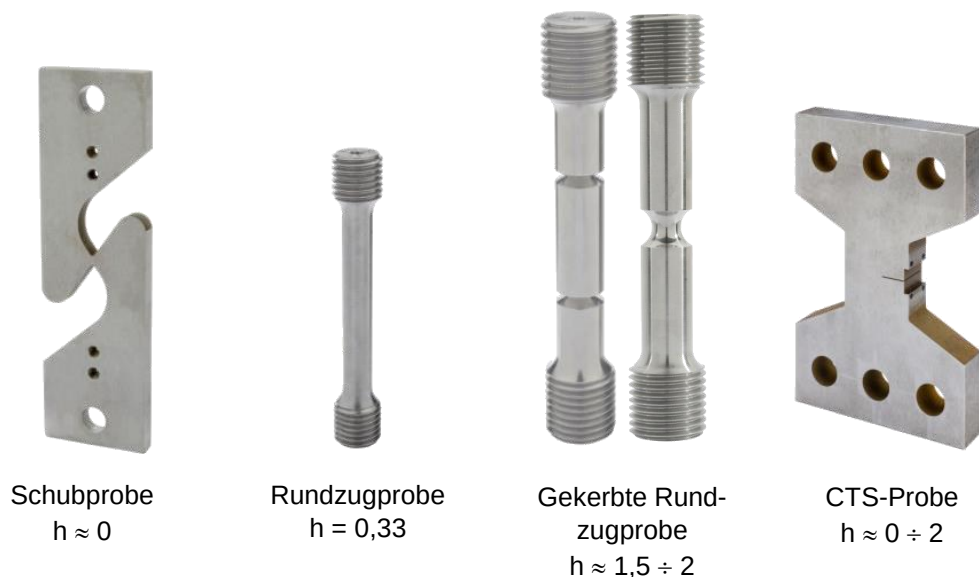
**Bild 3.6:** Verwendete Probenformen für die Werkstoffcharakterisierung und Angabe der Spannungsmehrachsigkeit  $h$

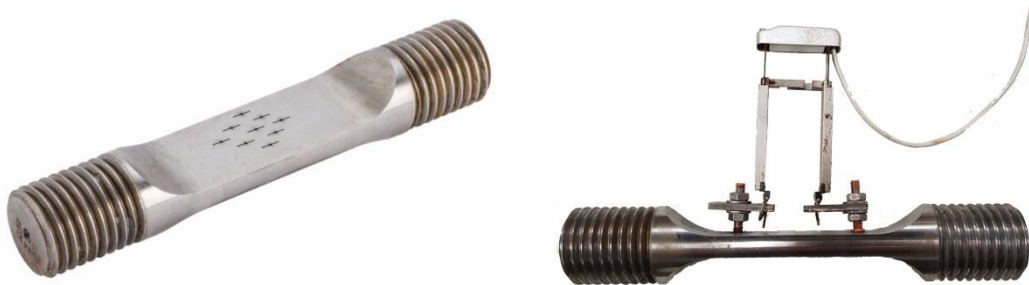
**Bild 3.21:** Links: Mehrfachrissprobe mit Gewindeköpfen und Flachprofil.  
 Rechts: Anbringung des Messclips

Für die Versuche mit Flachzugproben mit künstlichen Mehrfachrissen wurden die bereits in MeKom Phase 1 bei  $T = -100\text{ °C}$  entwickelte Probenform verwendet. Die Zugprobe besteht aus Gewindeköpfen und einem Flachprofil in der Mitte (siehe [Bild 3.21](#), links). Der Übergang zwischen den M30 Gewindeköpfen und dem 8 mm dicken Flachprofil wurde mit großen Radien ( $R = 25\text{ mm}$ ) ausgeführt, um einen Kerbeinfluss auf die Risse zu minimieren. Die für die Mehrfachrisse genutzte Probenfläche hat eine Länge von 50 mm eine Breite von  $\approx 29\text{ mm}$  (siehe [Bild AK3.23](#) in Kapitel 12.3).

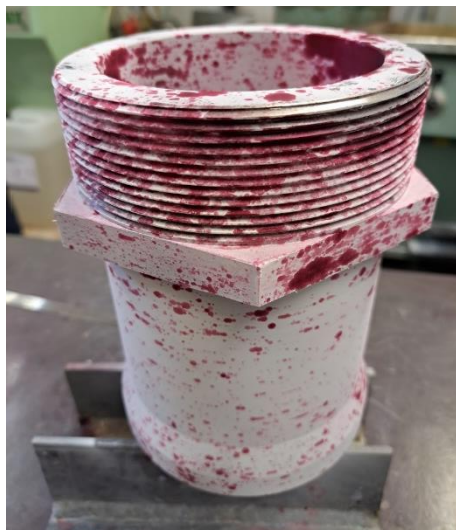
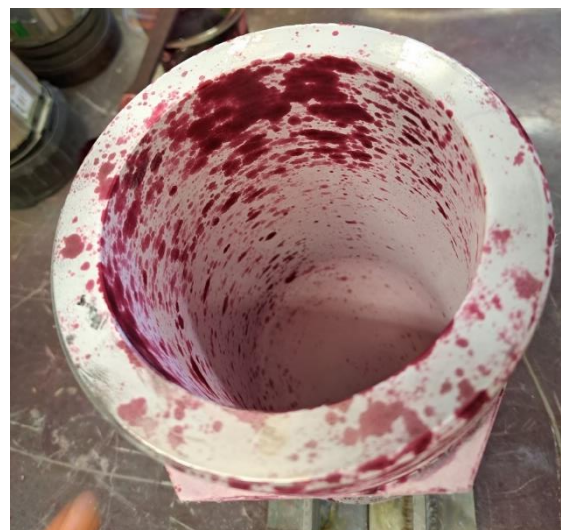
**Bild AK8.2:** Additiv gefertigter Behälter, Farbeindringprüfung

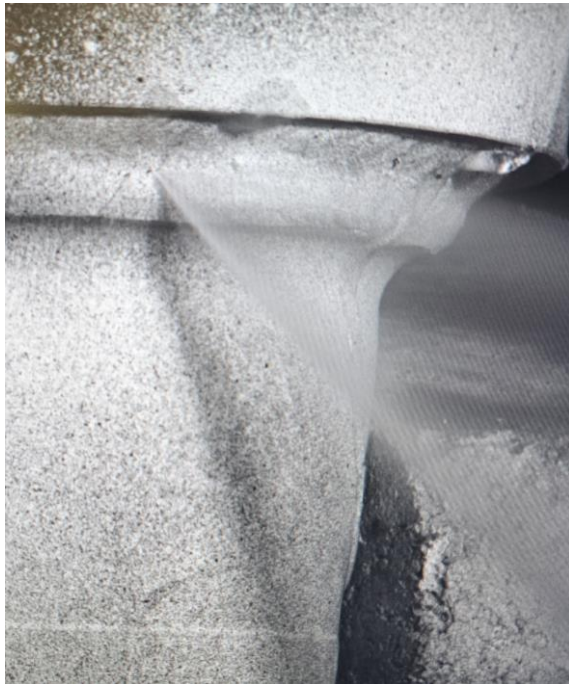
**Bild AK8.5:** Additiv gefertigte Behälter (skaliert). Links: Leckage in der Schweißnaht. Rechts: Risse unterhalb der Schweißnaht.

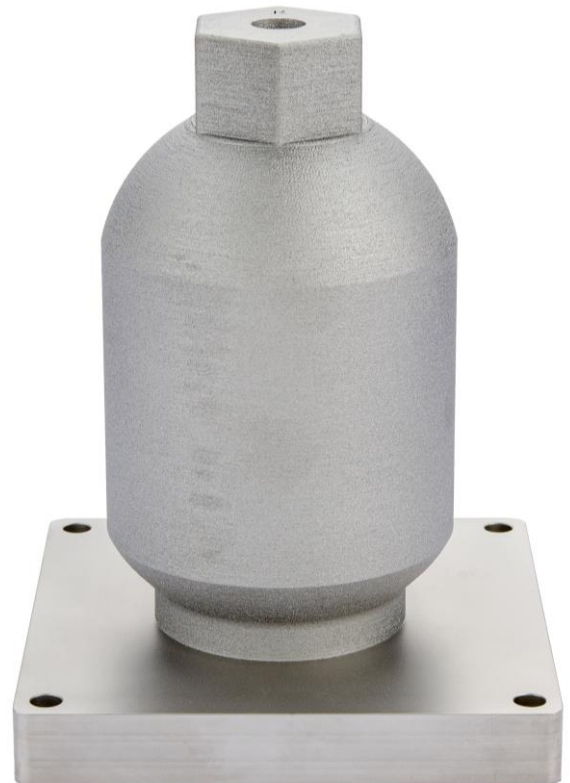
**Bild AK8.6:** Additiv gefertigter Druckbehälter (skaliert), Vollmodell ohne Verschlussdeckel: Links: Abmaße. Rechts: Behälter auf der Bauplatte nach dem 3D-Druck
