Bilder zur Entstehung der Spülfuge in Glasschmelzwannen.**Teil I. Korundwannensteine**

Von JOHANNES LÖFFLER, Witten (Ruhr)

(Mitteilung aus dem Chemischen Laboratorium der Deutschen Tafelglas AG, Witten (Ruhr))

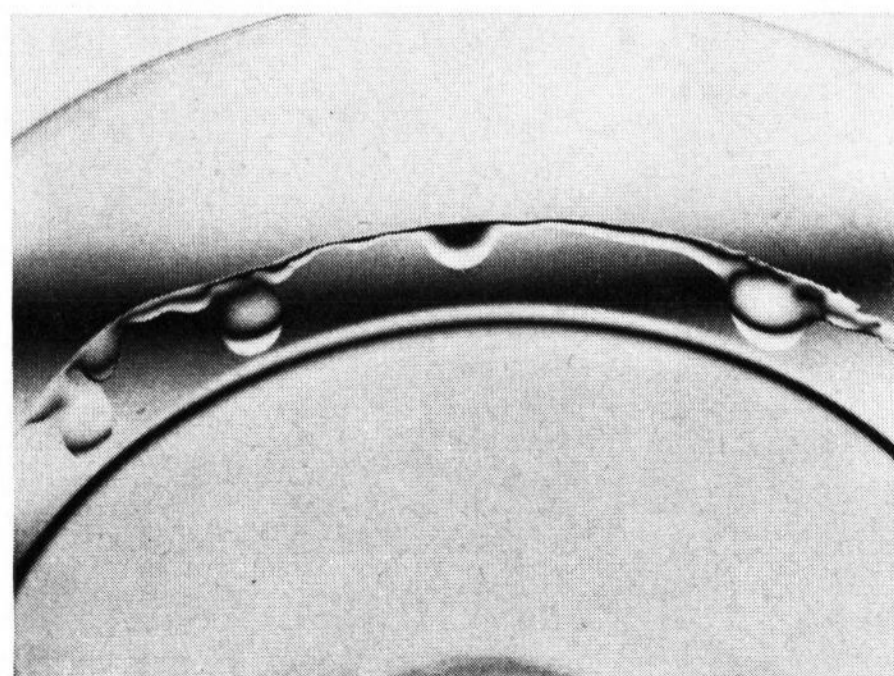
Bild 1. Alkoholarmer Wulst über dem Meniskus im Trinkglas.

praktisch kein Alkali enthält, durchgeführt. Nur der Beginn der Reaktion, bei dem sich gerade ein Wulst oberhalb des Glasmeniskus bildet (wie auch im Schnaps-glas, Bild 1), ist noch an den beiden Wannenbaustoffen ausgeführt und in den Bildern 7 und 8 dargestellt, auch dieses Mal mit den dazugehörigen Tiegeln. Damit soll gezeigt werden, daß auch die Anfänge der Reaktion bei den Ofenbaustoffen und beim Korundtiegel gleich verlaufen.

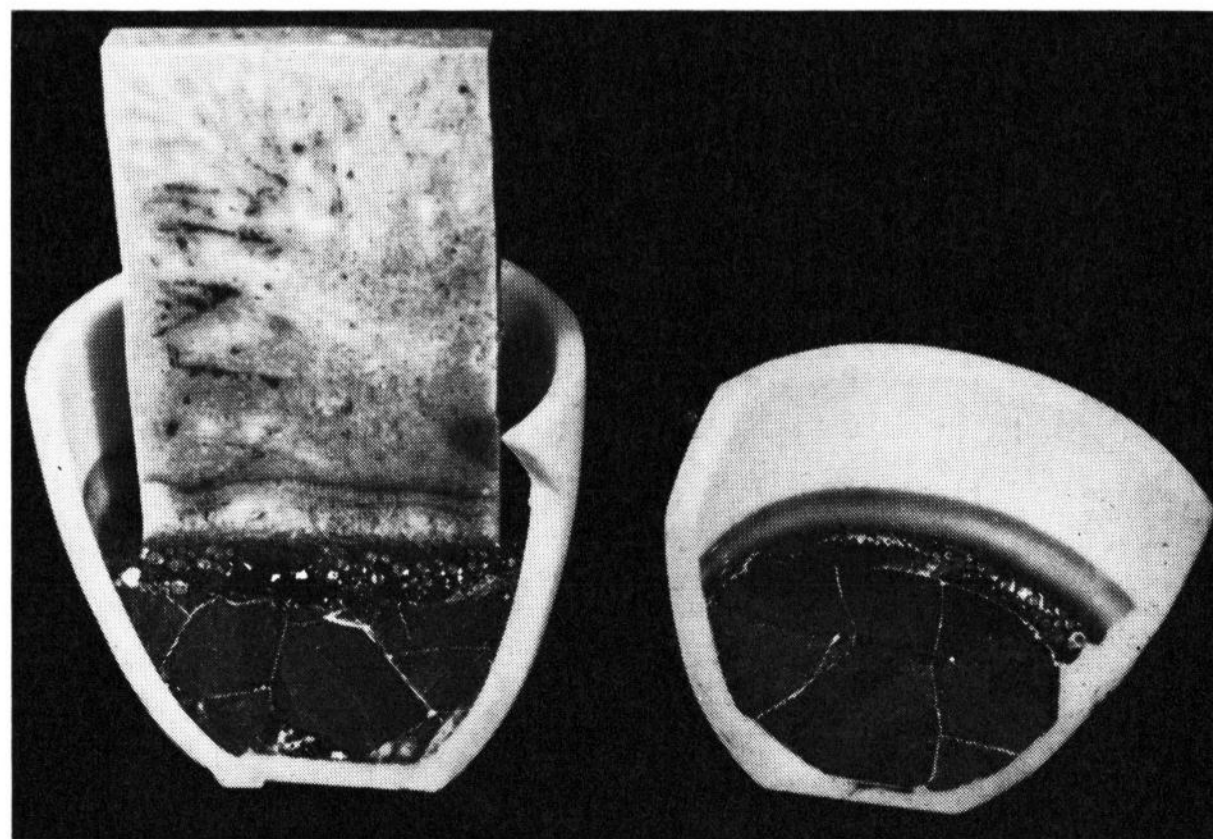
Bild 8. Platte aus Corhart Zac nach einer Erhitzungszeit von 30 min bei 1400 °C mit dazugehörigem Korundtiegel.

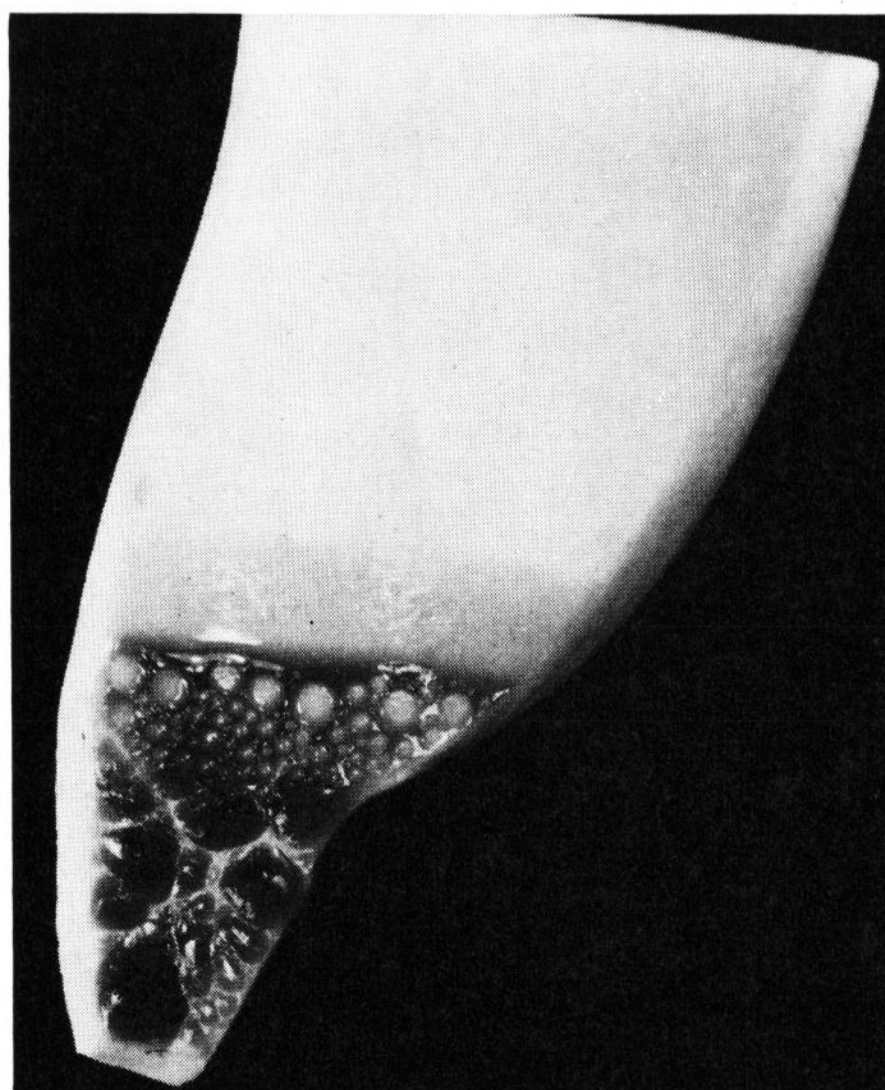
11)

Bild 11. Tiegel mit Meniskus aus alkalifreiem Glas.
