Betriebserfahrungen mit wassergekühlten Elektrodenhaltern in einer Kleinwanne

Von Ernst Neukunft, Augsburg

(Vortrag vor dem Fachausschuß II der DGG am 2. Oktober 1979 in Würzburg)
(Mitteilung aus dem Leistungszentrum Vorerzeugnisse der OSRAM GmbH, Augsburg)
(Eingegangen am 29. Dezember 1980)

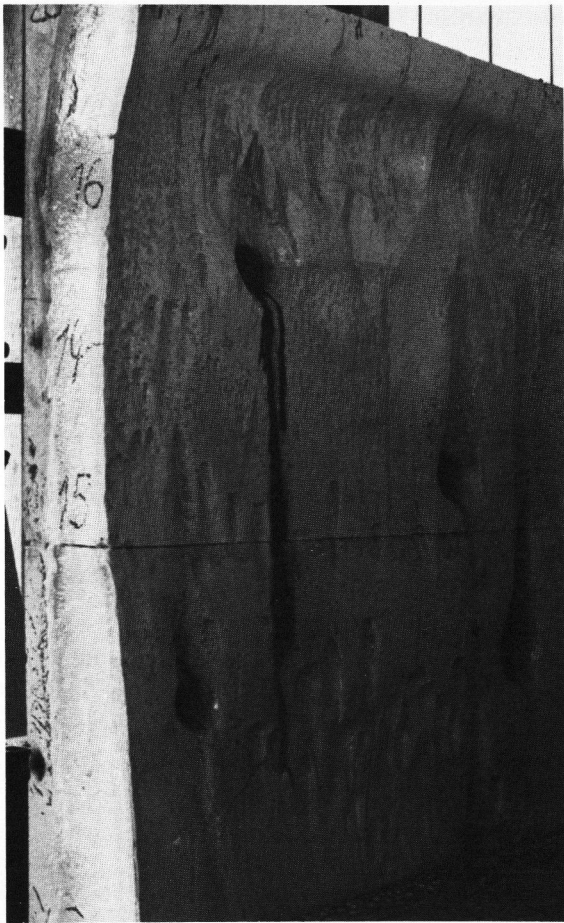
Bild 2. Verschleiß an den Elektrodenbohrungen.

Das zeigt sich in Bild 2 mit der Ansicht eines Elektrodensteines aus der Schmelzwanne nach einer Wannendreise von einem Jahr. Die Bohrungen zeigen keine erwähnenswerten Verschleißerscheinungen. Die Palisaden sind aus schmelzgegossenem Material der Qualität ER 1711. Die Durchgangsbohrungen haben im Originalstein 45 mm Durchmesser für eine Elektrode von 32 mm Durchmesser. Nach dem Ausbau des Elektrodensteines waren die Bohrungen um etwa 10 mm vergrößert.

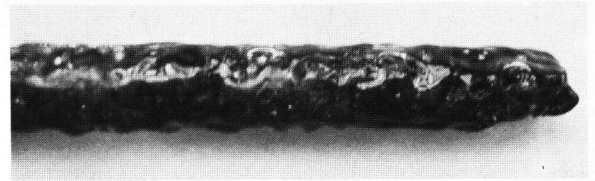
Bild 3. Erkennbare Korrosion am Elektrodenende.

Vom Verschleiß besonders betroffen ist das Elektrodenpaar in der Einschmelzzone, deshalb werden diese Elektroden während der Wannendreise ein Mal ersetzt; alle anderen im Normalfall nicht. Bild 3 läßt die Elektrodenkorrosion erkennen. Die Elektrode war elf Monate in Betrieb und hatte einen ursprünglichen Durchmesser von 32 mm. Bild 3 zeigt das Elektrodenende; gut erkennbar sind die Korrosionsstellen und der Angriff an der Elektroden spitze.
