# ABSCHLUSSBERICHT

| <b>„PV-Riss“</b><br><b>Bewertung von Zellrissen in kristallinen Silizium-Photovoltaikmodulen mittels bildgebender Verfahren</b> | |
| Berichtsnummer | 017/2025 |
| Fraunhofer Center für Silizium Photovoltaik | 03TN0033A |

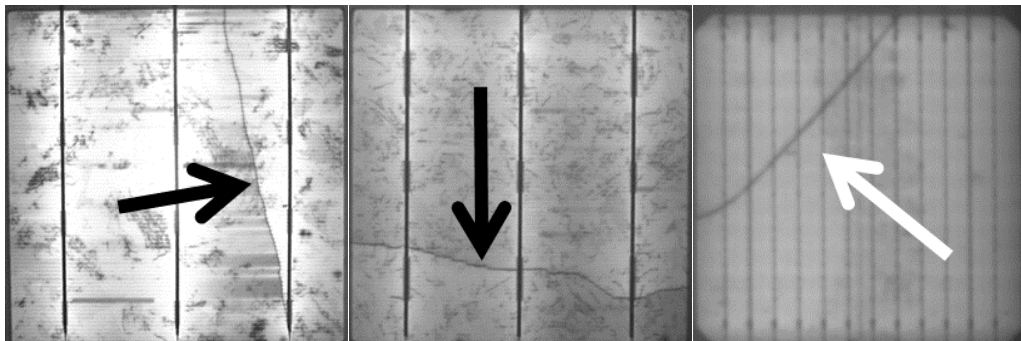
Comment: Possible root cause of defect: cell and module handling, mechanical loads

Abbildung 9: Example EL Images for complete single cracks

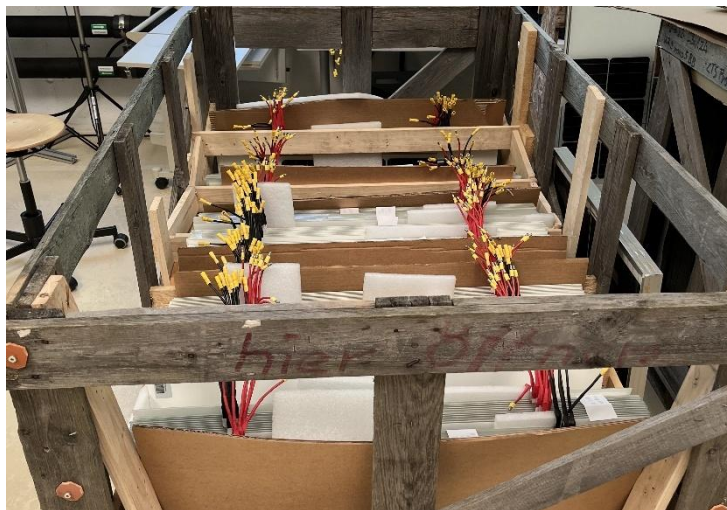
Abbildung 20: Lieferkiste für die Module zum Testen der Module mittels Mechanischem Lasttest und Thermisch-mechanischer Belastung.

Die Proben wurden von Sunset hergestellt und entsprechend geliefert. Für die Kontaktierung wurden statt Klemmen immer KFZ-Stecker verwendet (Abbildung 20), um ein mögliches Abreisen der Verbinder an der Modulkante zu vermeiden.

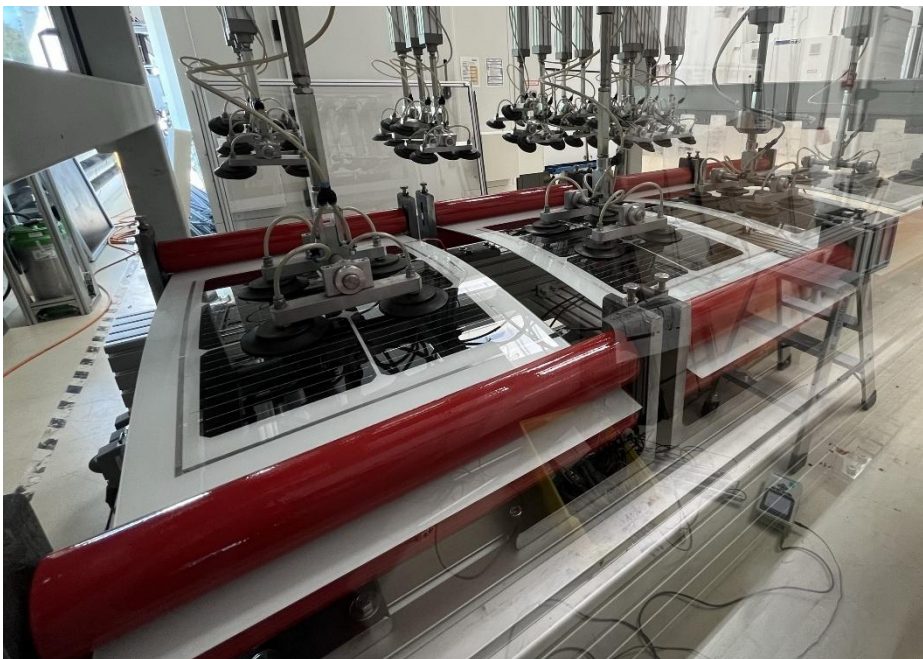
Abbildung 26: Aufbau zum mechanischen Stresstest der Proben - hier unter Zuglast.

Da die Lamine keine Rahmen haben, musste ein spezieller Prüfaufbau entwickelt werden, um die Proben im Mechanischen Belastungsstand testen zu können. Es wurde eine Doppelrollenlager aufgebaut. Die Lamine werden links und rechts an der kurzen Kante zwischen zwei Metallrollen geschoben. Dadurch wird die Probe sowohl in Zug- als auch in Druckrichtung gehalten und es kann eine Wechsellast aufgebracht werden. Insgesamt konnten vier Proben gleichzeitig mit einem identischen Lastprofil getestet werden.
