KI-MeZIS

**KI-Methoden in der Zustandsüberwachung und bedarfsangepassten
Instandhaltung von Schienenfahrzeugstrukturen**

Individueller Abschlussbericht – Teil 2

Projektzeitraum: 01.10.2021 – 30.09.2024

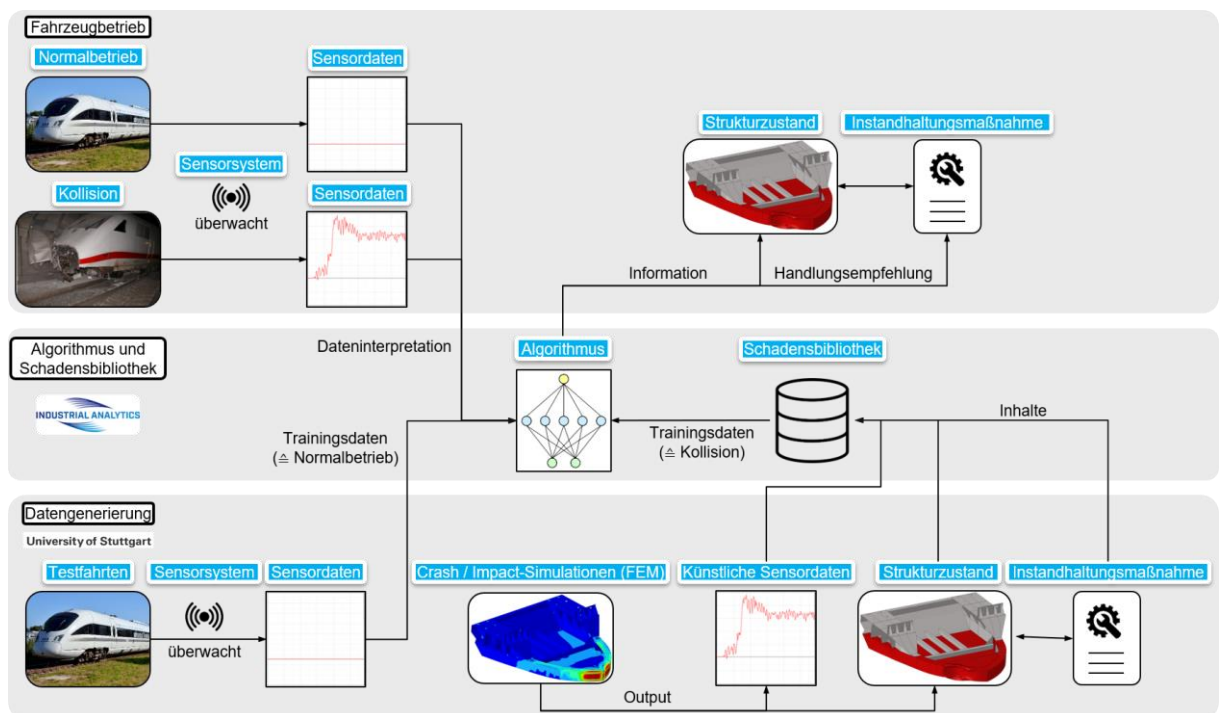
Abbildung 3.1: Architektur des sensorbasierten Systems zur Zustandsüberwachung

In **Abbildung 3.1** ist die Architektur der Sensorsystems zur Kollisionserkennung und Zustandsüberwachung der Fahrzeugfront abgebildet, welches im Rahmen des Projekts KI-MeZIS entwickelt wird. Die Systemarchitektur veranschaulicht das Zusammenwirken von Sensoren, KI, der Schadensbibliothek und der Generierung von Trainingsdaten und bietet damit einen Überblick über die grundlegende Funktionalität des Systems.

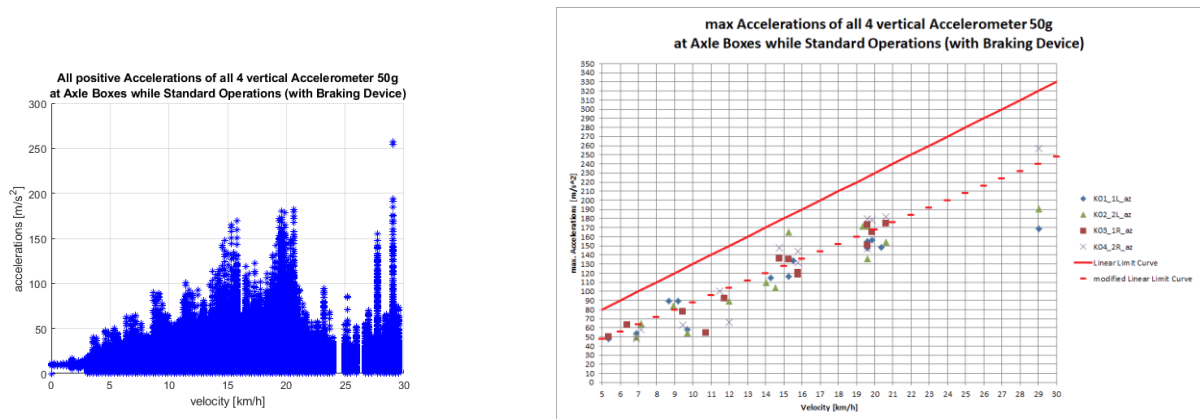
Abbildung 3.2: Links: Beschleunigungen über Geschwindigkeit am Radsatz des Güterwagens beim Vorprojekt, rechts: daraus abgeleitete maximale Beschleunigungen sowie zwei lineare Grenzkurven.

Für die Untersuchungen in KI-MEZIS wurden diese Grenzkurven zunächst als Referenz genutzt. Dabei ist allerdings zu beachten, dass zwar auf dem Flachwagen der gleiche Sensortyp verwendet wurde, auf dem aTL jedoch ein Sensor mit höherem Messbereich und Frequenzgang zum Einsatz kam. Für eine bessere Handhabung der Daten der Testfahrten wurden jeweils Teilabschnitte von 15 Minuten betrachtet. Dabei zeigte sich eine große Bandbreite von unterschiedlichen Rauschmustern.

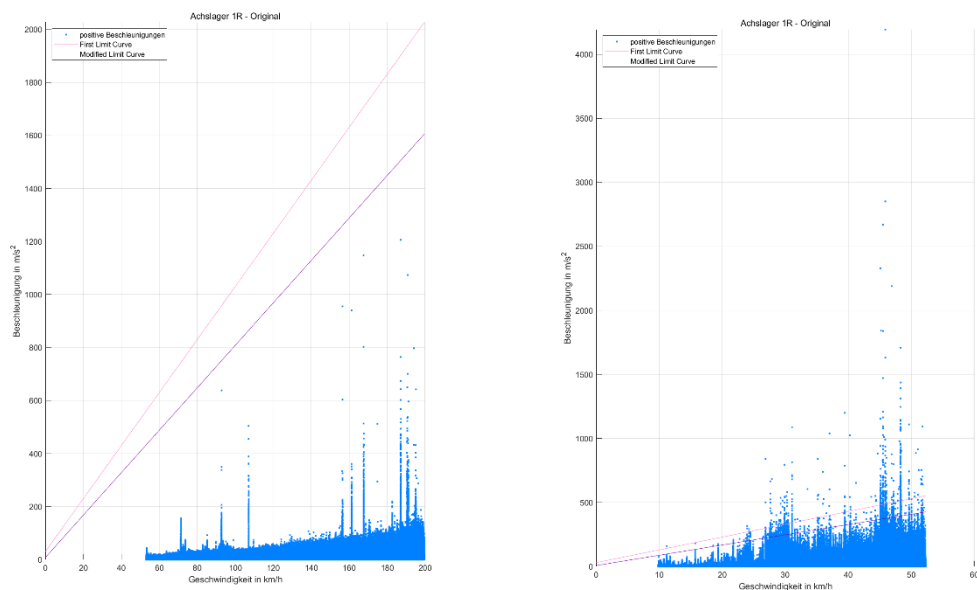
Abbildung 3.3: Beschleunigungen über Geschwindigkeit am Radsatz des aTL in der KW 10 (bitte unterschiedliche Skalierung beachten) Links: Strecke mit niedrigen Beschleunigungen (155645_002), rechts: Strecke mit hohen Beschleunigungen (091832_006)

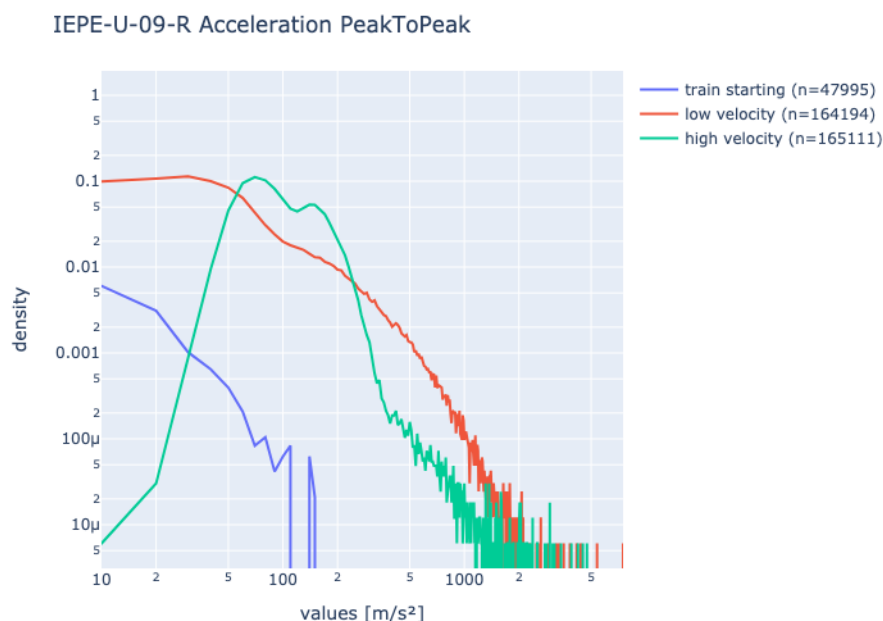
Abbildung 3.5: Höhe und Auftrittshäufigkeit der Beschleunigungswerte am Radsatz Rechts (IEPE-U-09-R) vom 5.3.2024 - 6.3.2024

Um von der Vielfaltigkeit des situativen Rauschens am Radsatz des aTL zu abstrahieren, wurde die Auftrittshäufigkeit der Beschleunigungswerte am rechten Sensor von zwei kompletten Messtagen (05.03.2024-06.03.2024) herangezogen.

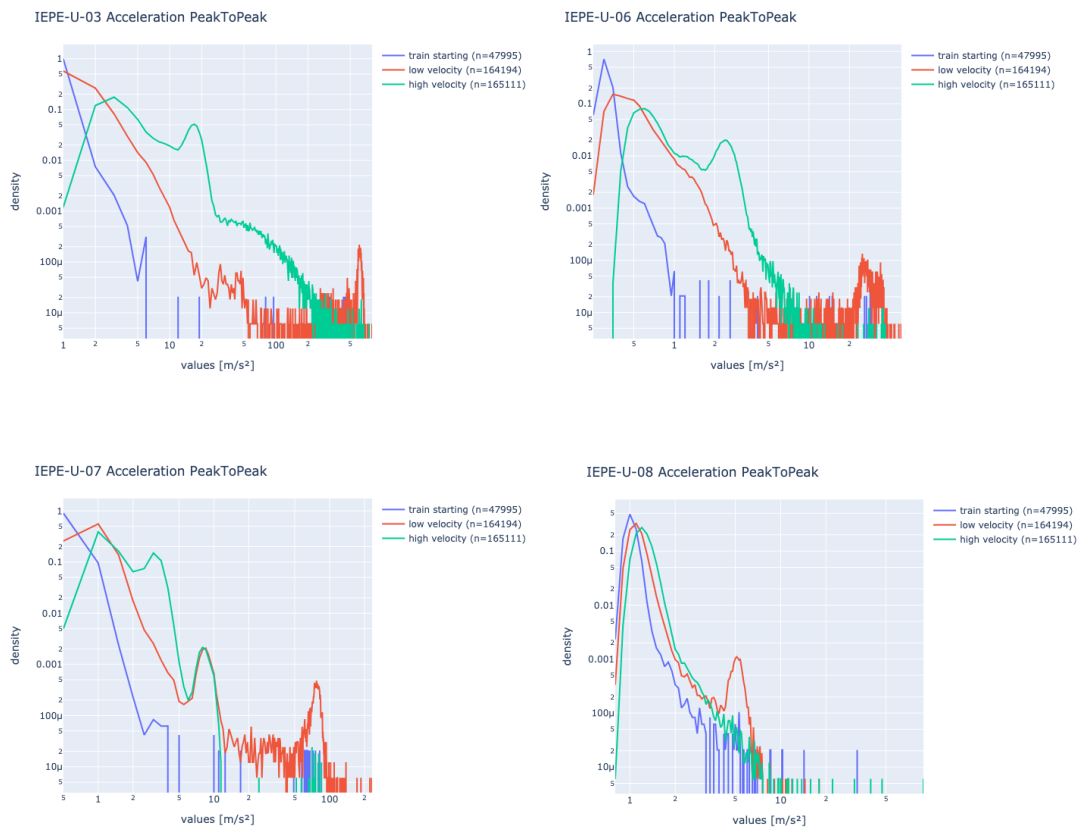
Abbildung 3.7: Häufigkeitsverteilungen von Beschleunigungswerten der Schnell- und Nebenstrecke für drei Geschwindigkeitsbereiche

Die Grenzkurven wurden mit Untersuchungen von IA GmbH zur Geschwindigkeitsabhängigkeit von Peak-to-Peak Beschleunigungsdaten an zwei Messtagen (05.03.2024 -06.03.2024) verglichen.

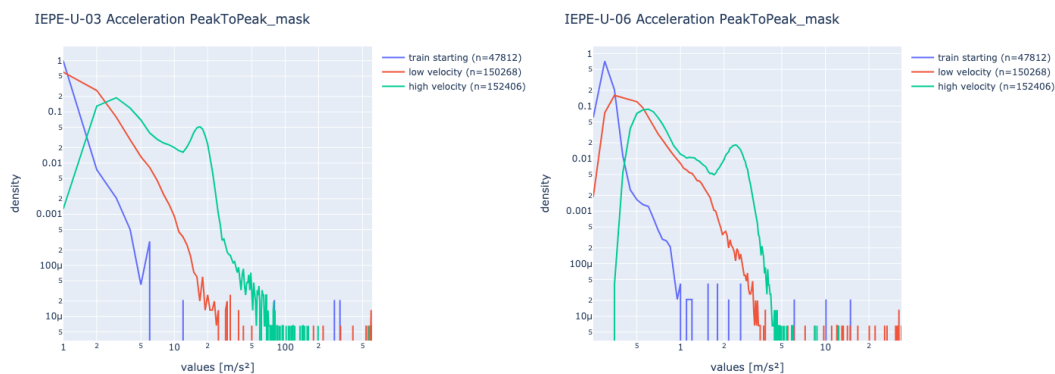
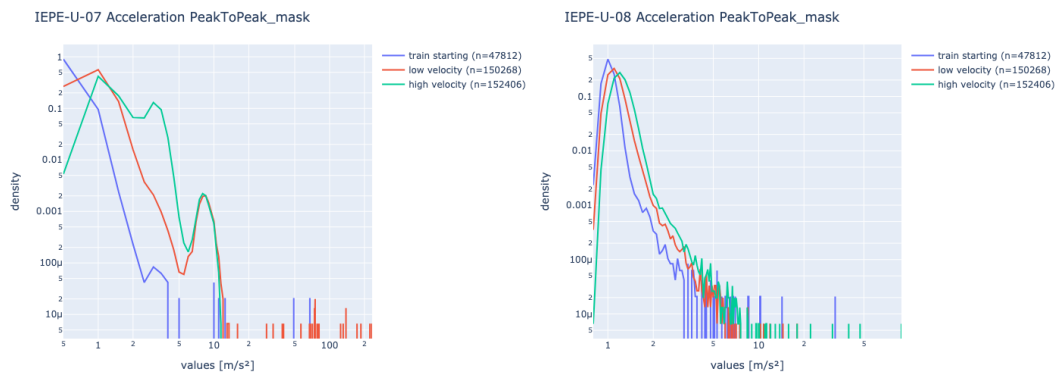
Abbildung 3.8: Häufigkeitsverteilungen von Beschleunigungswerten der Schnell- und Nebenstrecke für drei Geschwindigkeitsbereiche ohne Typhon und Hochschwingungsbereich

Die folgenden Grafiken sind durch Entfernen der als Typhon gelabelten Signalbereiche sowie eines besonders verrauschten Abschnitts, welcher später auf einen Regeneinfluss hin noch untersucht wird, entstanden.

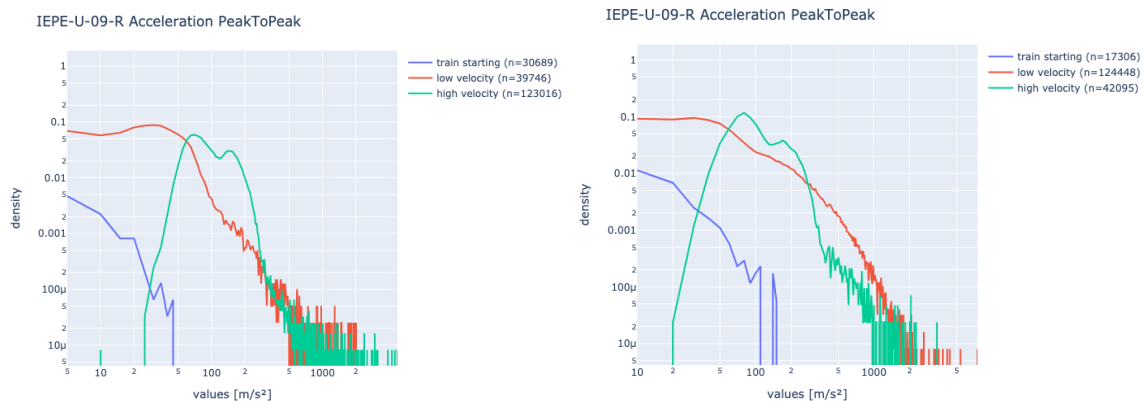
Abbildung 3.13: Höhe und Aufttrittshäufigkeit der Beschleunigungswerte am Radsatz Rechts (IEPE-U-09-R) links vom 5.3.2024, rechts vom 6.3.2024

Da am ersten Tag der Testfahrt der KW10 zum großen Teil Strecken mit zulässigen Höchstgeschwindigkeiten bis 250km/h befahren wurden, wurden zunächst die Beschleunigungswerte des ersten Tages mit denen am zweiten Tag in Ihrer Höhe und Aufttrittshäufigkeit verglichen.

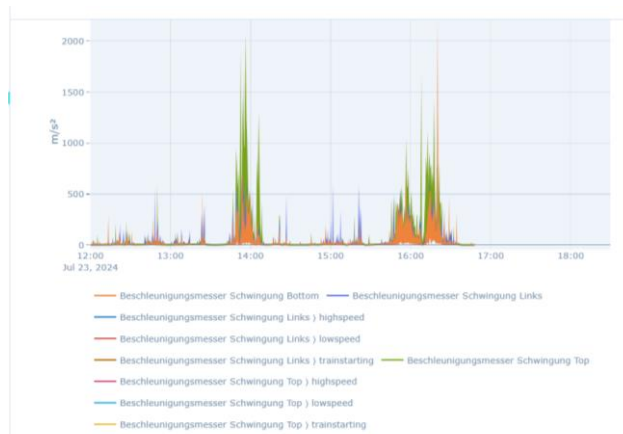
Abbildung 3.21: Beschleunigungsverläufe (Spitze-Spitze) Sensoren an der Bugklappe am 23.07.2024

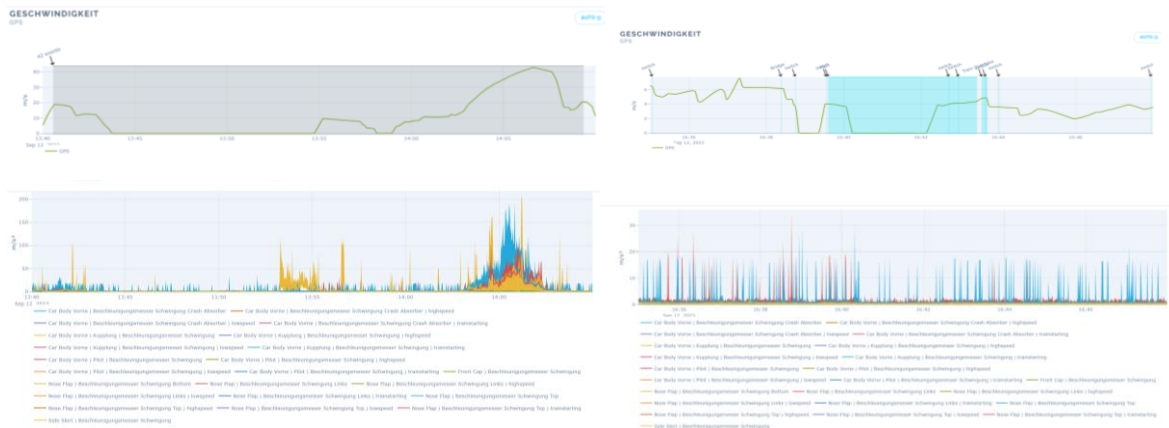
Abbildung 3.22: Beschleunigungsverläufe (Spitze-Spitze) von Regenereignissen auf Front Sensoren 09.12.2023 mit passenden Geschwindigkeitsverläufen

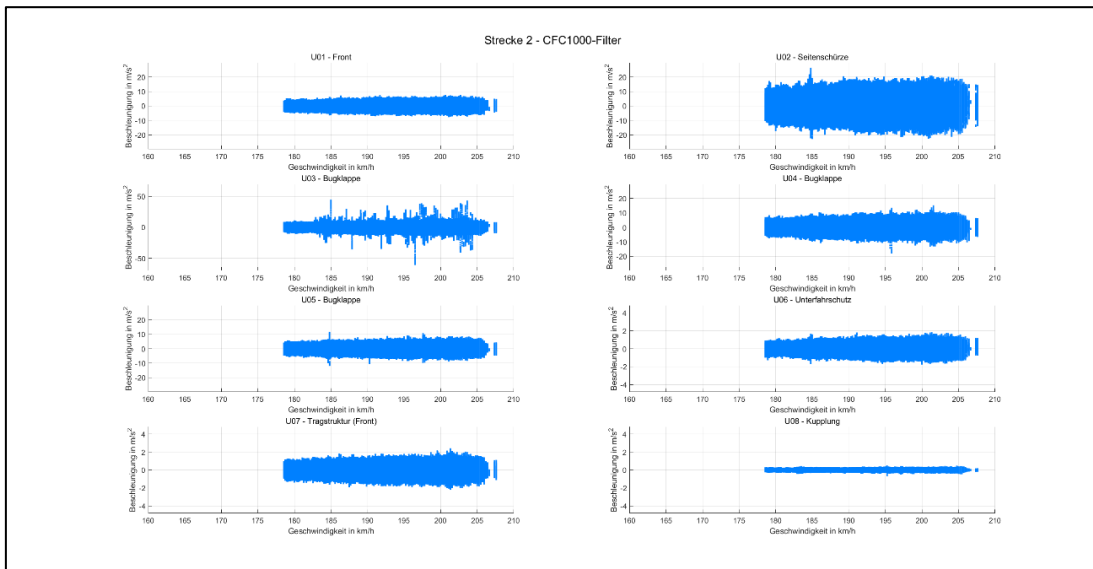
Abbildung 3.25: Beschleunigungs-Geschwindigkeits-Diagramme des auffälligen Streckenabschnitts mit CFC1000 Filter.

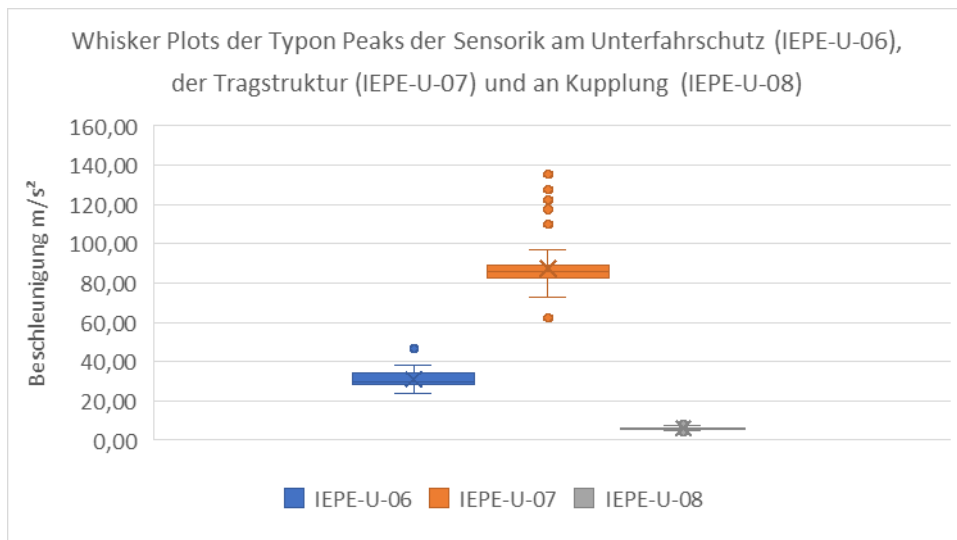
Abbildung 3.28: Whisker Plots der Typon Peaks der Sensorik am Unterfahrschutz (IEPE-U-06), der Tragstruktur (IEPE-U-07) und an Kupplung (IEPE-U-08) (Excel Format)

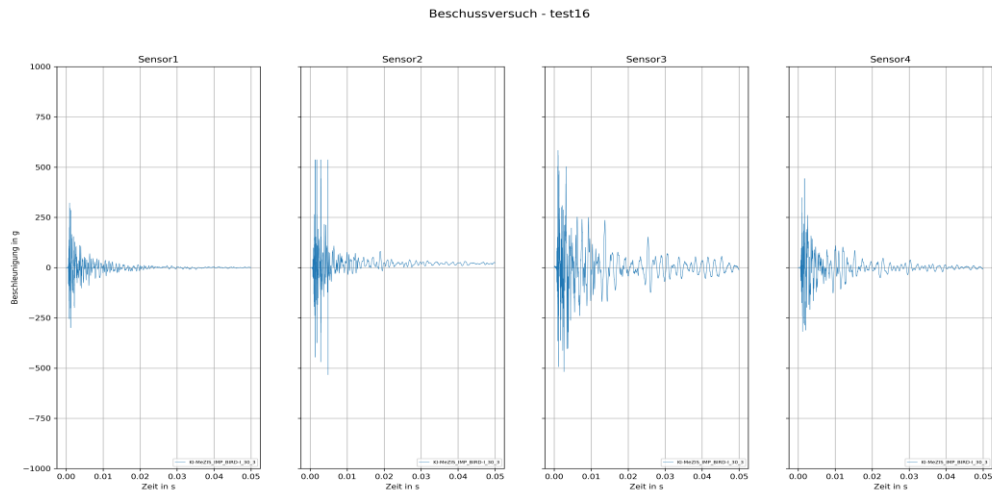
Abbildung 3.33: Zeitdiagramme der Beschleunigungssensoren an verschiedenen Positionen am Bug für dasselbe Ereignis

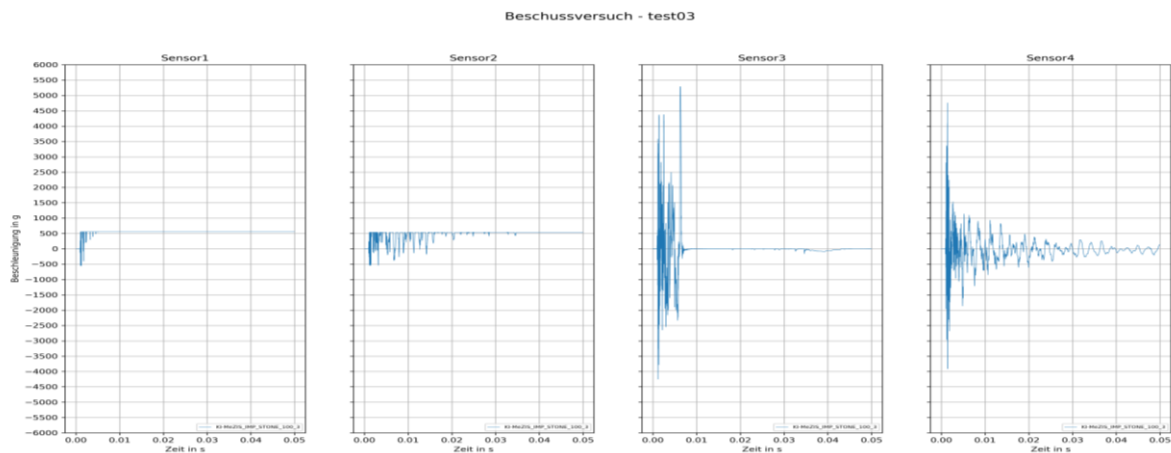
An der Außenhaut entstanden zumeist temporäre Eindellungen, ein Durchbruch. Es kam zum Ablösen der Anbringungspunkte, zu sichtbaren Schäden, zu Delamination und zum Ablösen der Sensoren. Die entstandenen Signale zeigten neben der erwarteten Signalform auch andere Formen, wie insbesondere Formen ohne Abschwingphase oder eindeutigen Anfangspeak.

Abbildung 3.36: Zeitdiagramme der Beschleunigungssensoren - Abweichende Signalformen des Impact Signals

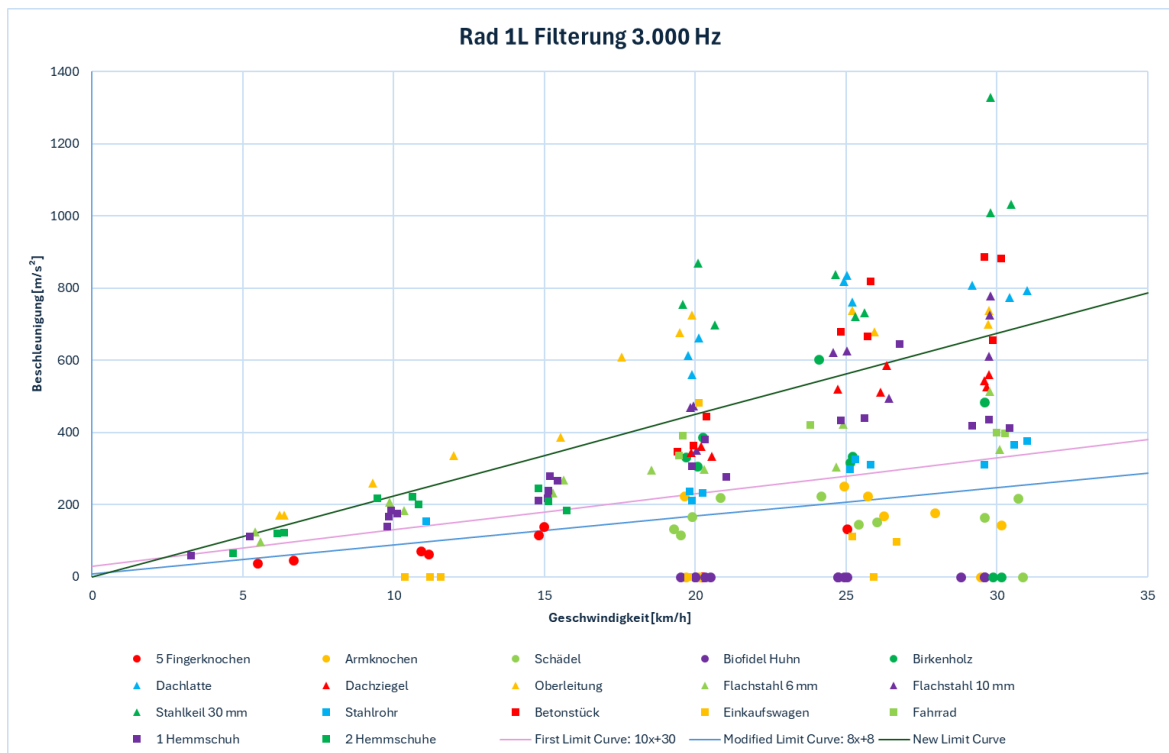
Abbildung 3.44: Gefilterte maximale Beschleunigungssignale je Objekt am Sensor Typ B

Eine Interpretation dieser Beobachtung ist, dass sich das Signal nun auf das Anheben bzw. Herabfallen des Rades bei der Überfahrt beschränkt, da dieser Vorgang im niedrigen Frequenzbereich angesiedelt ist. Ohne Filterung würden zusätzlich hochfrequente Schwingungen der Fahrzeugstruktur erfasst, die im Zusammenhang mit der Überfahrt, auch durch Stöße oder Objektsplitter verursacht worden sein können. Die Tatsache, dass das Biofidelhuhn sowie einige der Fahrten des Einkaufswagens, des Birkenholzes sowie des Schädels durch die Filterung einen Beschleunigungswert nahe null aufweisen, stützt diese These.

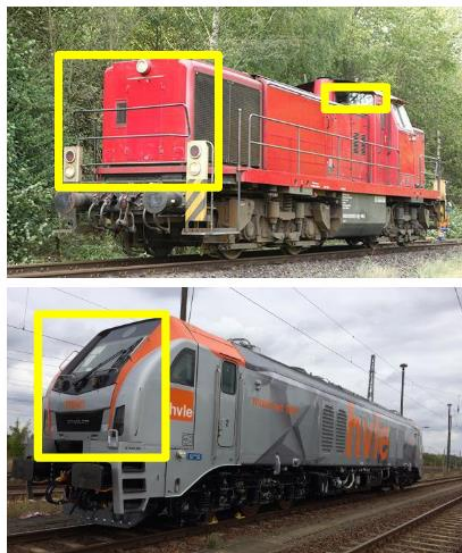
Schaden	Ursache
Zerstörung Spitzenbeleuchtung	Baum
Verformung Rangier-, Einstiegstritte	Wild, Baum
Zerstörung Frontscheibe	Baum, Steine (Schotterflug)
Zerstörung Bugklappe	Wild
Verformung, Zerstörung Frontverkleidung	Gleistor, Baum
Verformung Geländer	Gleistor

Abbildung 4.1: Übliche Schäden und Ursachen

Abbildung 4.1 zeigt Beispiele für übliche Ursachen und Schäden. In den Bildern auf der linken Seite ist der betroffene Bereich jeweils gelb umrahmt. Die verursachten Schäden sowie deren typische Ursachen sind der zugehörigen Tabelle aufgeführt.

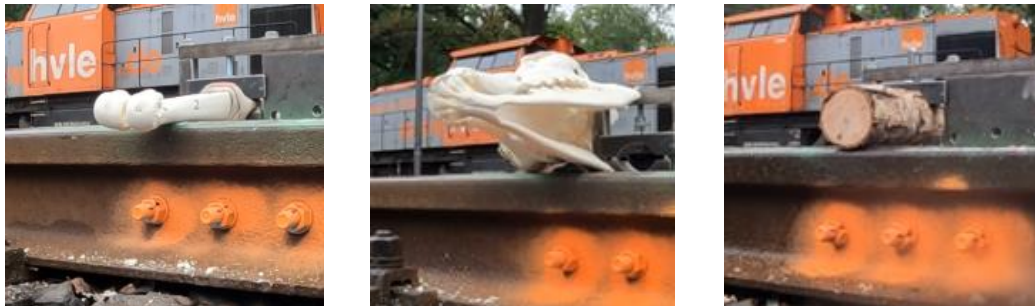
Abbildung 5.3: Exemplarische Probekörper: Armknochen (links), Schädelknochen (Mitte), Birkenholz (rechts)

Die Objekte sind folgend aufgeführt: Fingerknochen, Armknochen, Schädelknochen, biofideles Huhn, Birkenholz, Dachlatte, Dachziegel, Flachstahl (6 mm), Flachstahl (10 mm), Stahlkeil, Stahlrohr, Betonstück, Einkaufswagen, Fahrrad, ein Hemmschuh, zwei Hemmschuhe.

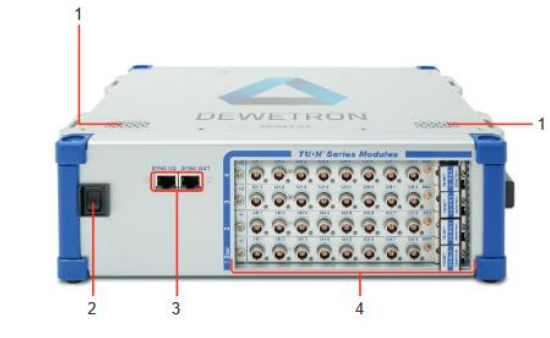
Abbildung 6.3: Dewetron Messwertaufzeichner

Es wurde ein geeigneter Messwertaufzeichner (2) zur Speicherung von Echtzeitdaten ausgewählt. Als Konsequenz der deutlich höheren Sensoranzahl ist ein leistungsfähigeres System, das in der Lage ist, eine deutlich größere Menge an Sensordaten zu verarbeiten, nötig gewesen. Dementsprechend wurde entgegen der ursprünglichen Planung ein deutlich leistungstärkeres System ausgewählt, das alle Sensoren in Echtzeit aufzeichnen kann. Ein Bild des Messwertaufzeichners ist in Abbildung 6.3 gezeigt.

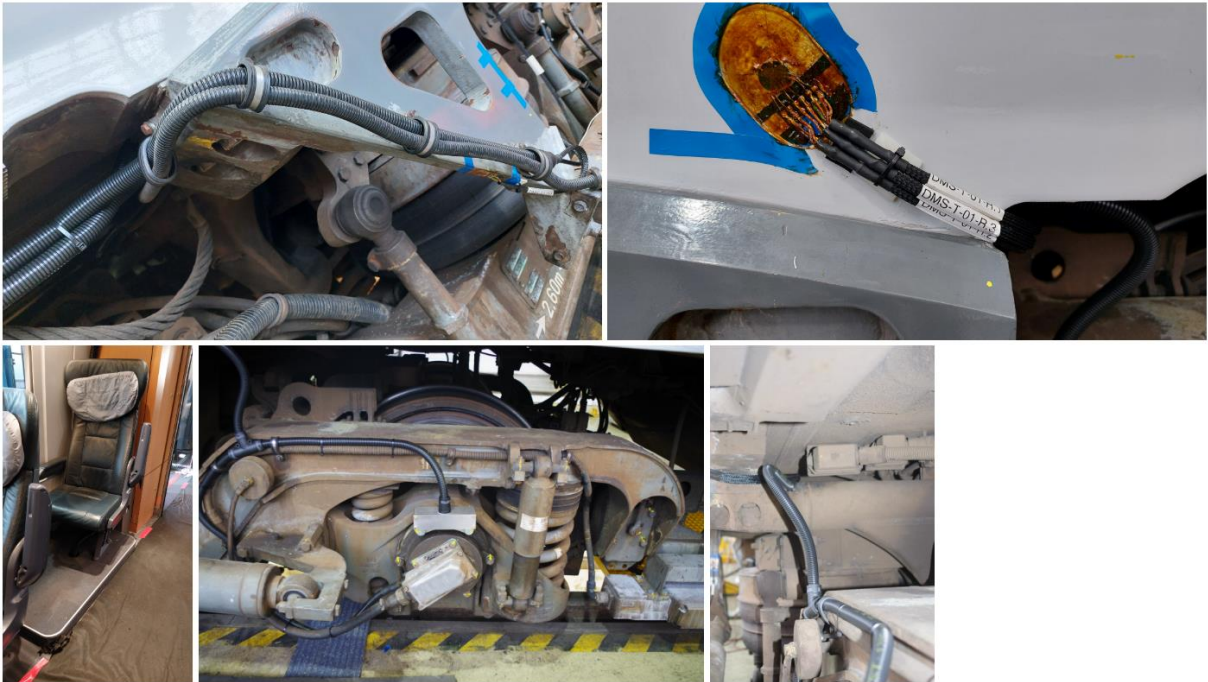
Abbildung 6.4: Auszug aus dem Integrationstagebuch

Die Integration wurde in drei Arbeitspaketen durchgeführt. Basierend auf dem von DB Systemtechnik angefertigten Umbaukonzept wurden Konstruktionsskizzen und Arbeitsanweisungen erstellt. Basierend auf diesem Umbaukonzept und den abgeleiteten Dokumenten konnte die Integration in den Testzug durch die MSG in Halle - Ammendorf umgesetzt werden. Hier begleitete die DB InfraGO AG den Um- und Einbau als verlässlicher Ansprechpartner für unerwartet auftretende Herausforderungen beim Einbau vor Ort, wie z.B. die kurzfristige Beschaffung eines Sensorkabels oder der schnelle Ersatz eines ungeeigneten Klebstoffs. In einem Integrationstagebuch wurden die einzelnen Integrationsschritte dokumentiert. Abbildung 6.4 zeigt ein Bildbeispiel aus diesem Dokument.

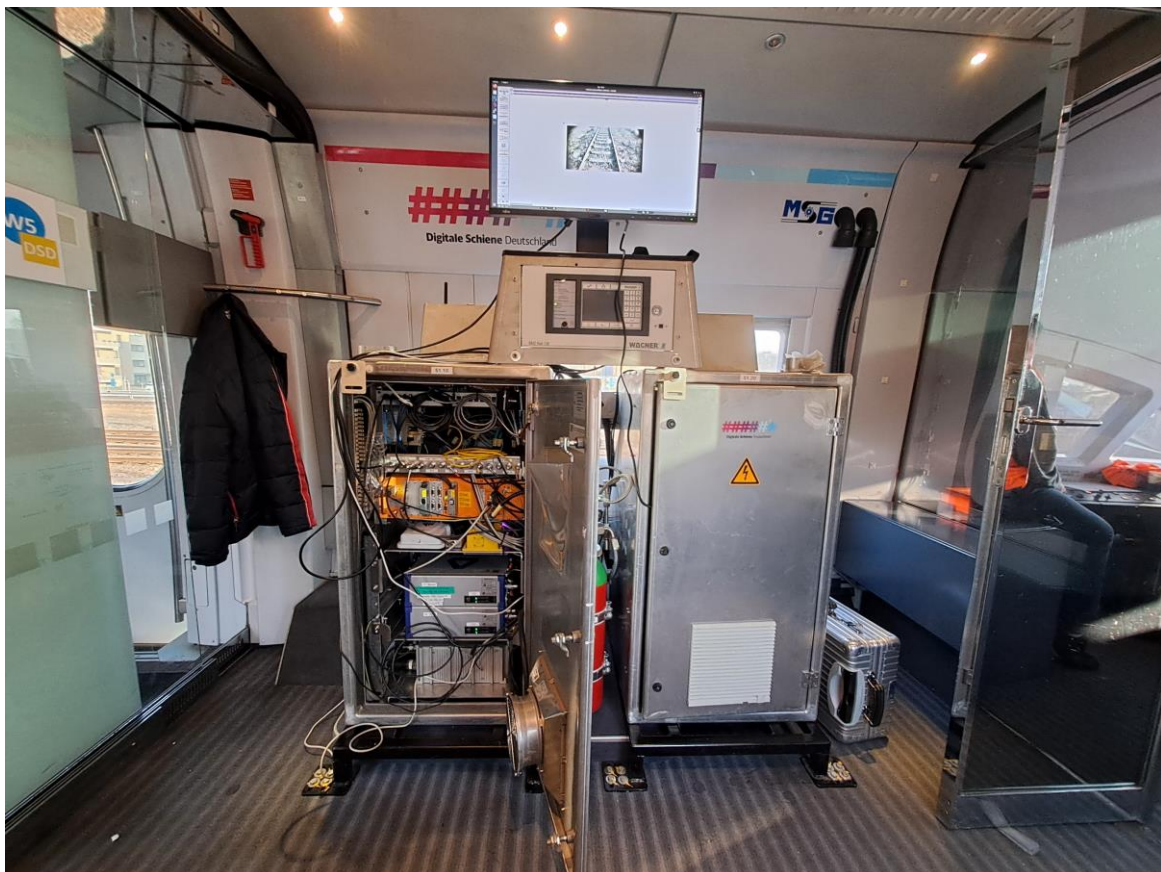
Abbildung 6.6: Messwertaufzeichner und Messtechnik im Serverschrank des aTL. Der Monitor wurde während den Testfahrten zur Visualisierung der Signale verwendet.

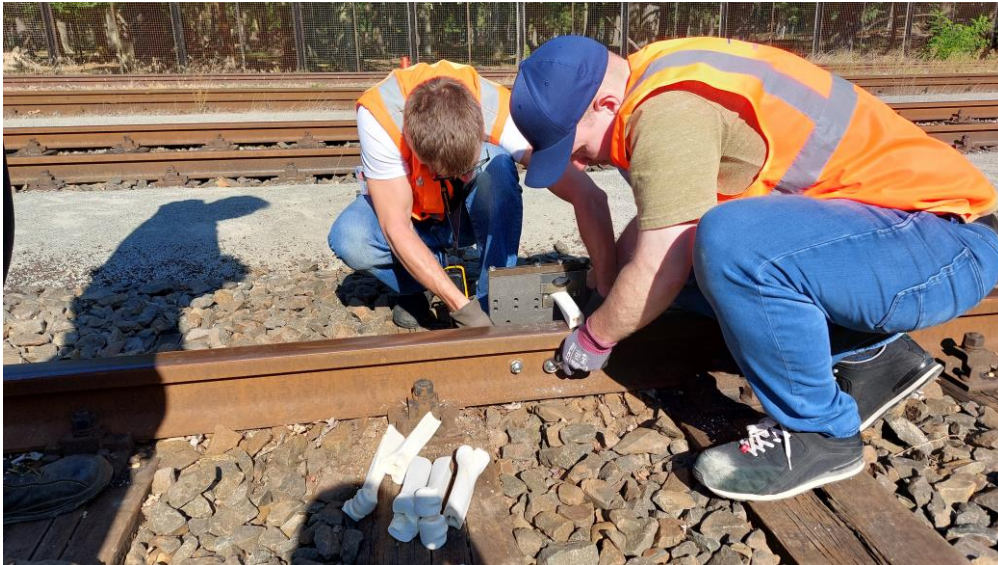
Abbildung 6.8: Befestigung von Knochen für den Überrolltest.

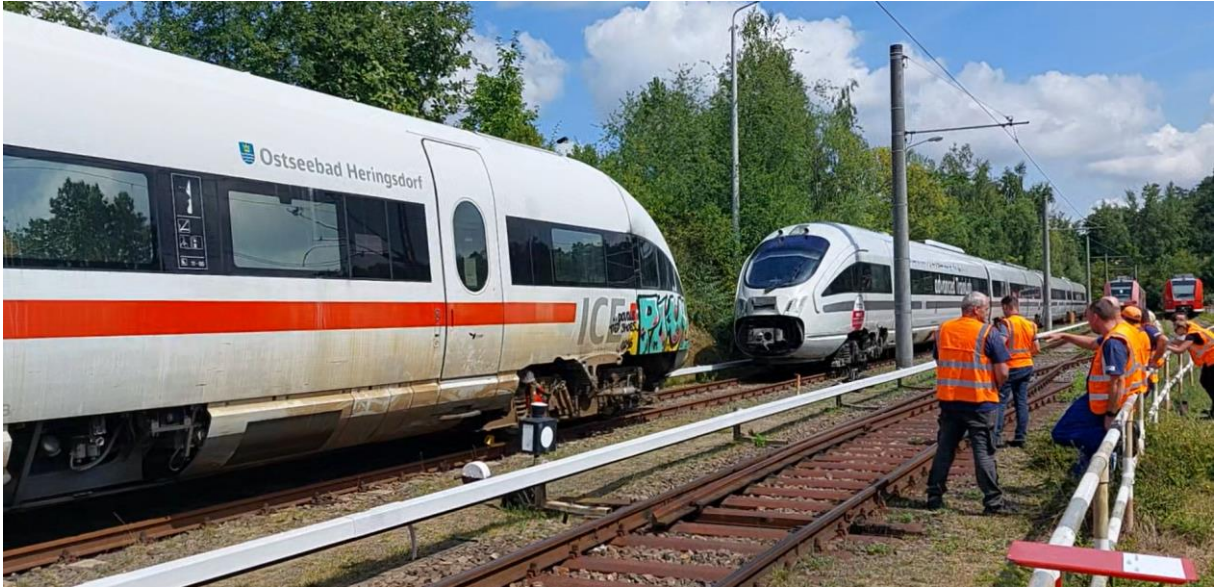
Abbildung 6.9: Kupplungsversuche, der aTL fuhr auf einen zweiten ICE auf, um einen Aufprall nachzubilden.

Während der Tests ist die Kupplung des aTL auch einmal beschädigt worden:

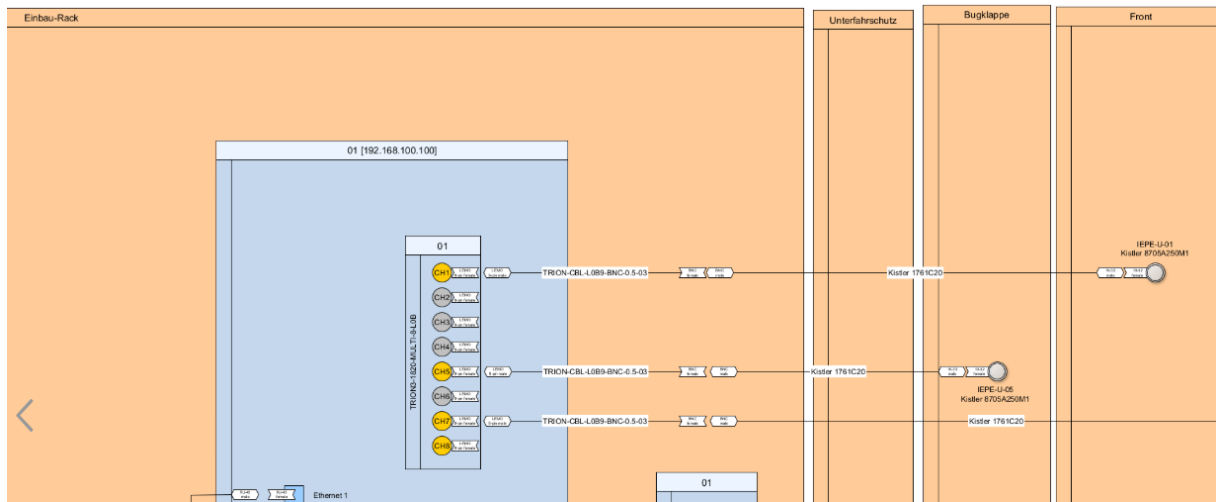
Abbildung 7.1: Ausschnitt aus der technischen Architektur.
