Physikalische und chemische Reaktionen, die in Glaswannen zur Ausbildung von Spülfugen und zum Lochfraß führen. Teil II*)

Von JOHANNES LÖFFLER, Witten (Ruhr)

(Mitteilung aus dem Chemischen Labor der Deutschen Tafelglas AG, Witten (Ruhr))

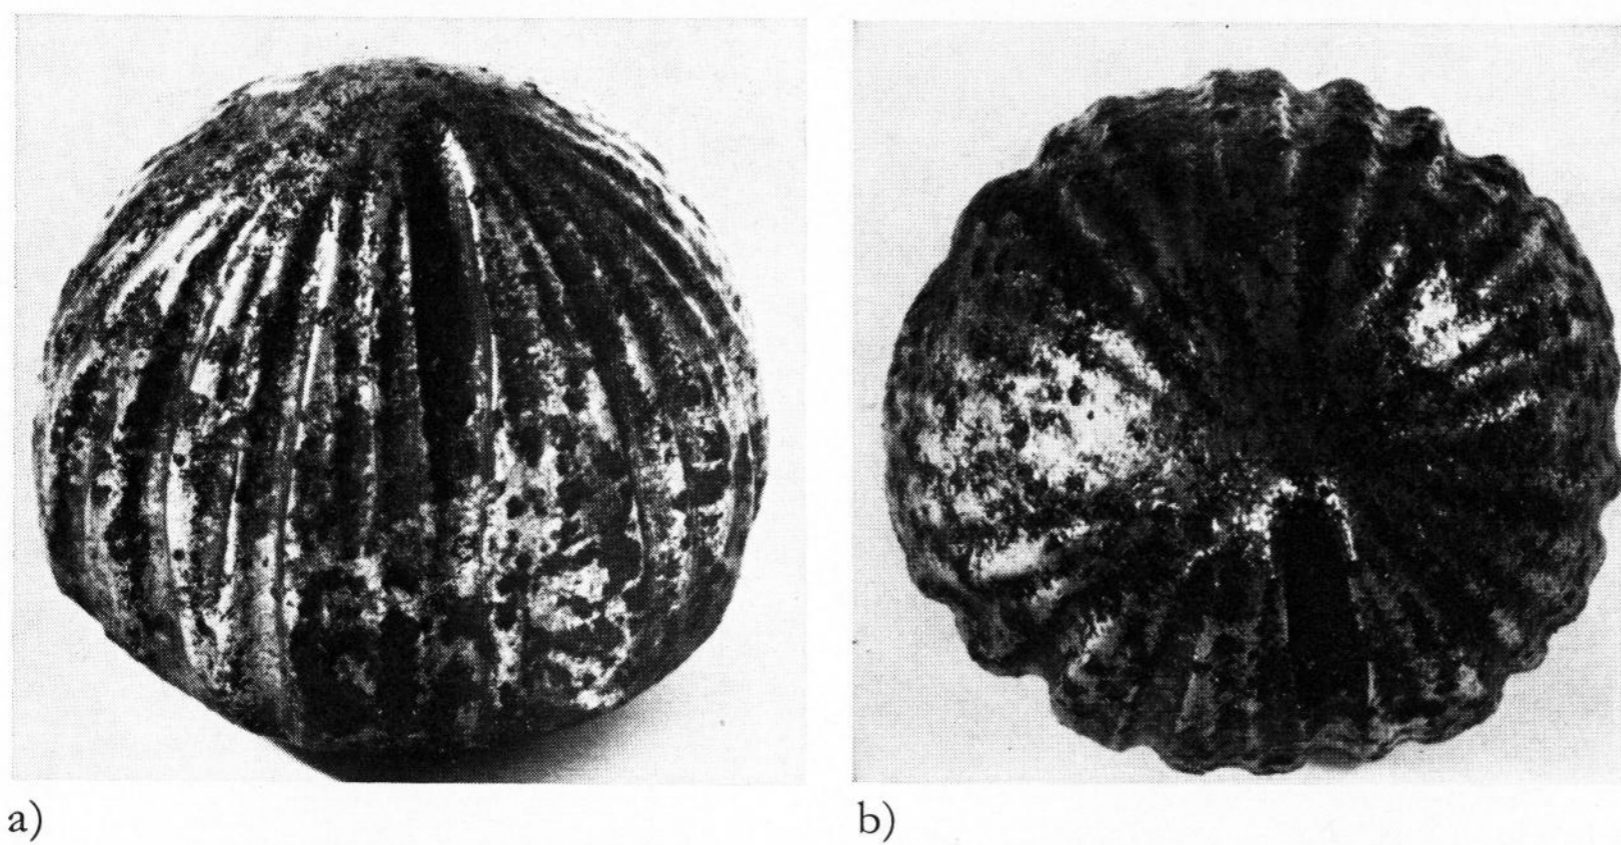
Bild 7. Erosionsrillen an einer durch die Gegenwart aufsteigender Gasblasen korrodierten Eisenkugel aus einer Tafelglaswanne.

a) Seitenansicht; b) Aufsicht.

Auf Grund der beiden vorangegangenen Abschnitte läßt sich die Entstehungsgeschichte eines sehr seltsamen und zugleich formschönen Exemplares nicht nur zwanglos erklären, sondern wird auch glaubhaft erscheinen. Es handelt sich um den in Bild 7 dargestellten eisernen Gegenstand, der nach dem Ablassen einer Tafelglaswanne auf deren Boden vorgefunden wurde. Die weitere Vorgeschichte ist völlig unbekannt. Vermutlich war dieser Eisenkörper ursprünglich eine Kugel, die auf ungeklärte Weise in die Glaswanne kam und durch aufsteigende und zugleich an ihm haftende Gasblasen korrodiert wurde. Zunächst möchte man ernste Zweifel hegen, daß ein solch beinahe „künstlerisches“ Gebilde durch den Zufall und die Statistik der Korrosion entstanden sein soll. Nach Abschnitt 1. und 2. ist es aber durchaus denkbar, daß jede Erosionsrinne durch zahlreiche

Gasblasen gebildet wurde, die nach der in Bild 3a dargestellten Weise aufgestiegen sind und nach Art der Korrosion der Molybdänelektroden an der Kugeloberfläche korrodierten. Im Gegensatz zu den Metallablagerungen in Abschnitt 1. war die Eisenkugel bei der herrschenden Wannentemperatur nicht flüssig und weist demzufolge auch keine Löcher an denjenigen Stellen auf, an denen beim Erkalten der Schmelze gerade Gasblasen gesessen haben.

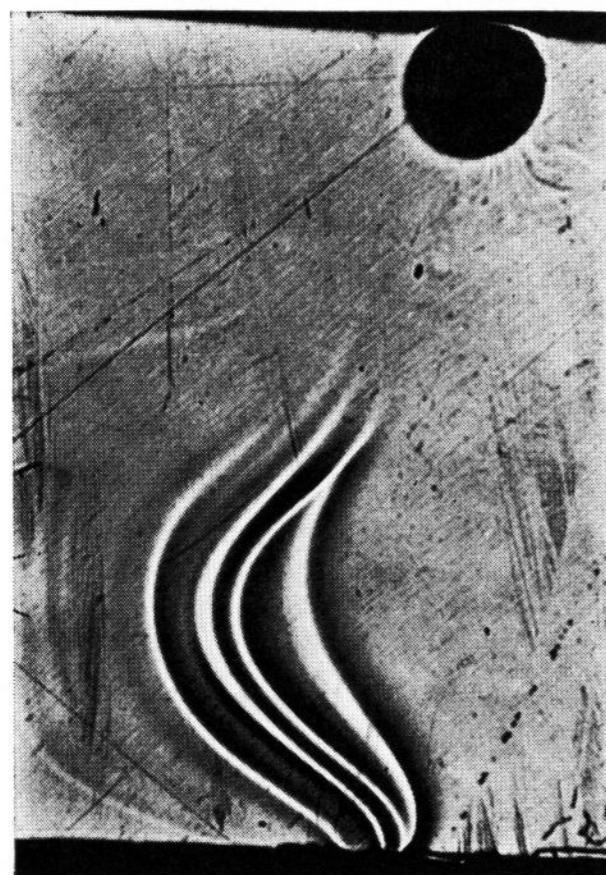
Bild 3. Monofrax-Schliere auf Platin bei 1250 °C.
(Rechts und links Normalglas.)

Platin des Tiegels wird von der Normalschmelze stärker benetzt als von den Reaktionsprodukten. Die Zusammensetzung dieser Reaktionsprodukte ist im Augenblick nicht genau bekannt. Deshalb wurde eine Schliere, wie sie bei der Korrosion dieses Stoffes entsteht, experimentell erzeugt und für die Prüfung angewandt. In Bild 3 ist zu sehen, wie die Normalglasschmelze diese Monofrax-Schliere von beiden Seiten her vom Platin (auf dem Bild unten) verdrängt, Bild 4 zeigt, wie das alkaliverarmte Glas auf Platin (auf dem Bild ebenfalls unten) vom Normalglas auf beiden Seiten unterwandert wird. In Bild 5 ist vergrößert und etwas übertrieben dargestellt, wie auf Grund der Messungen der Benetzung die rechte obere Ecke des Bildes 2 im Schnitt nach einiger Zeit der Korrosion ausgesehen haben muß (unter Weglassung der durch die Spülfuge hervorgerufenen Veränderungen). Der mechanische Druck des angelehnten Stabes erzeugt einen Spalt, dessen Eigenschaften und Wirkung aber durch die verschiedenen Benetzungsvorgänge bestimmt werden. Die Alkalialumosilicat- und die alkaliverarmte Schicht können sich nicht an den Platintiegel anlehnen, weil er von dem Normalglas stärker benetzt wird. Da aber das Normalglas dauernd Alkali an die vom Monofrax in Lösung gehende Tonerde abgeben muß und außerdem die Diffusion des Alkalis durch die an dieser Stelle infolge des mechanischen Druckes und der besonderen Benetzung dünne Schicht der Reaktionsprodukte erleichtert wird, entsteht hier eine Art zweiter Spülfuge als Folge eines kapillaren Spaltes zwischen Platin und Monofrax-Stab.

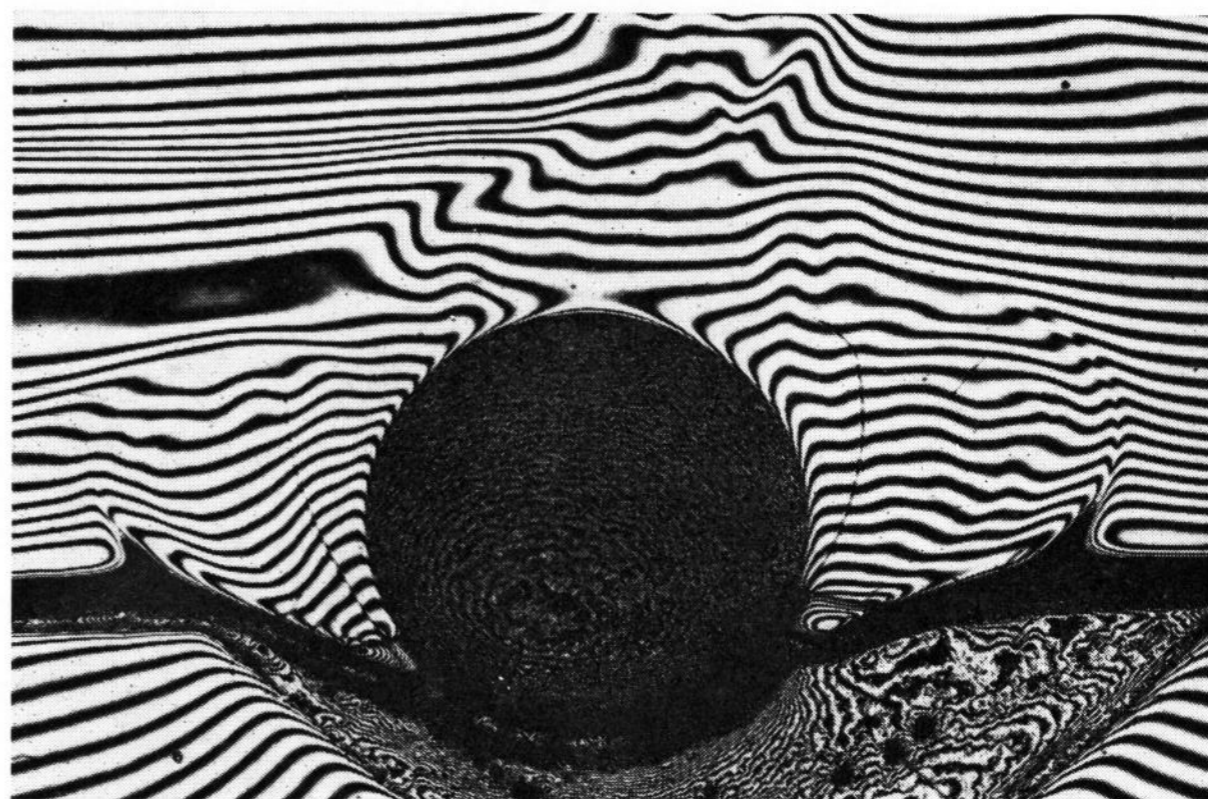
Bild 14. Silberkugel in einer Glasschmelze im Korundtiegel, 3 Tage bei 1350°C .

Den Eindruck einer durch eine hüpfende Bewegung hervorgerufenen Ausstoßung aus dem Spalt nach den Seiten hat man besonders bei Betrachtung des Bildes 14, auf dem eine Silberkugel dargestellt ist, die sich in einen Korundtiegel, 3 Tage bei 1350 °C, eingefressen hat. Nach rechts und links werden die Alumosilicatschlieren (als Täler geätzt) im Bogen entfernt. Durch das letzte Herabfallen der Kugel haben sich diese Schlieren kreisförmig verformt. Im übrigen ist von dem angesaugten

Normalglas direkt am Silberkorn an beiden Seiten nur eine dünne Haut zu sehen. Das übrige Erscheinungsbild gleicht dem von Bild 13. Etwa dasselbe läßt sich von Bild 15 sagen, das eine Silberkugel zeigt, die unter einer Glasschmelze in einem Schamottetiegel einen Tag lang auf 1250 °C erhitzt wurde. Interessant ist hier die Tatsache, daß anscheinend die Alumosilicatschicht von dem an Alkali verarmten Glas von der Schamotte abgelöst wird (Pfeil).
