Schlussbericht vom 31.05.2025

zu IGF-Vorhaben Nr. 22729 BR

Multidimensionale Nadelfehlererkennung und Modellierung (MuNaMo)

FS 1: Sächsisches Textilforschungsinstitut e.V. (STFI)

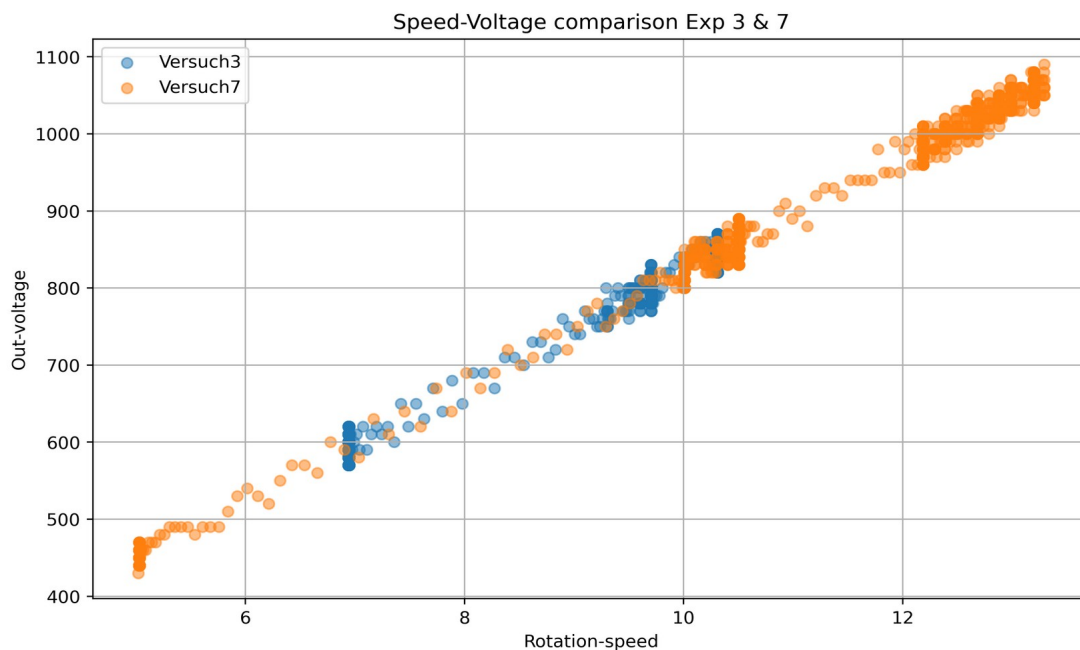
Abbildung 11: Abhängigkeit der Spannung (Out-voltage) von der Drehzahl (Rotation-speed)

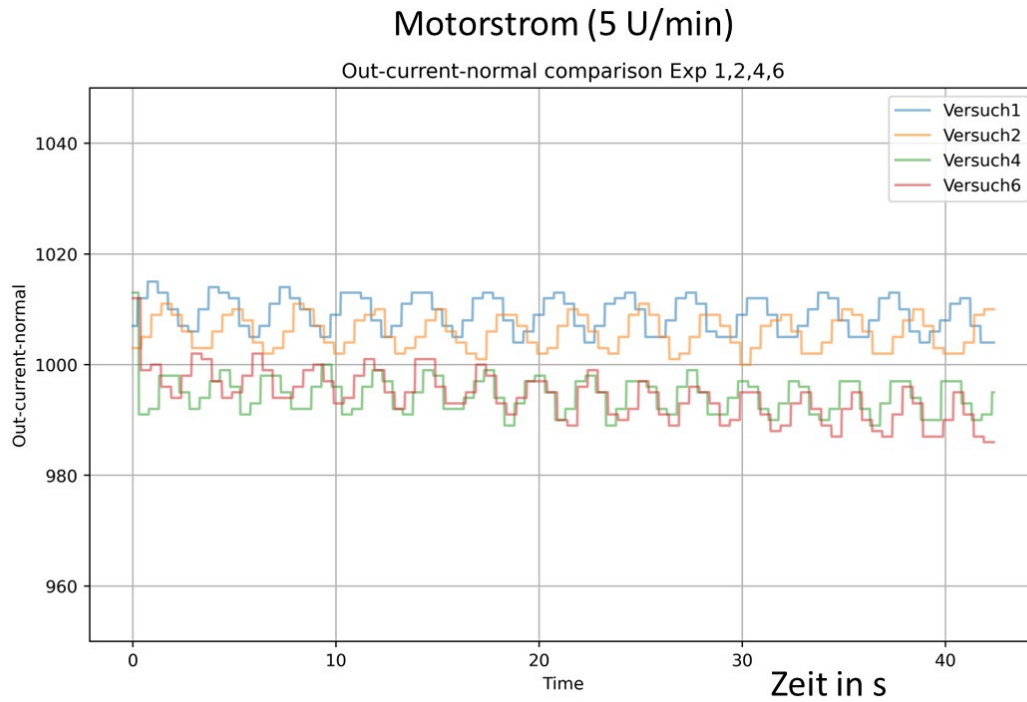
Abbildung 12. Abhängigkeit des Motorstroms (Out-voltage) von der Fadenspannung. Versuch 1+2 mit aktivem Fadeneinlauf, Versuch 3+4 mit passivem Fadeneinlauf

Daraufhin wurde die Sensitivität und Korrelationen zwischen den elektrischen Motordaten (Spindelstrom, Drehzahl) und den festgelegten Eingangsparametern wie Fadenspannung oder Schmierungsgrad betrachtet. Dabei zeigte sich eine minimale Abhängigkeit des Motorstroms von der eingestellten Fadenspannung, welche in Abbildung 12 dargestellt ist. Die beiden Versuche mit aktivem Fadeneinlauf (1+2) und geringerer Fadenspannung führen zu einem leicht erhöhten Motorstrom im Vergleich zu den Versuchen mit passivem Fadeneinlauf (3+4) und entsprechend höheren Fadenspannungen.

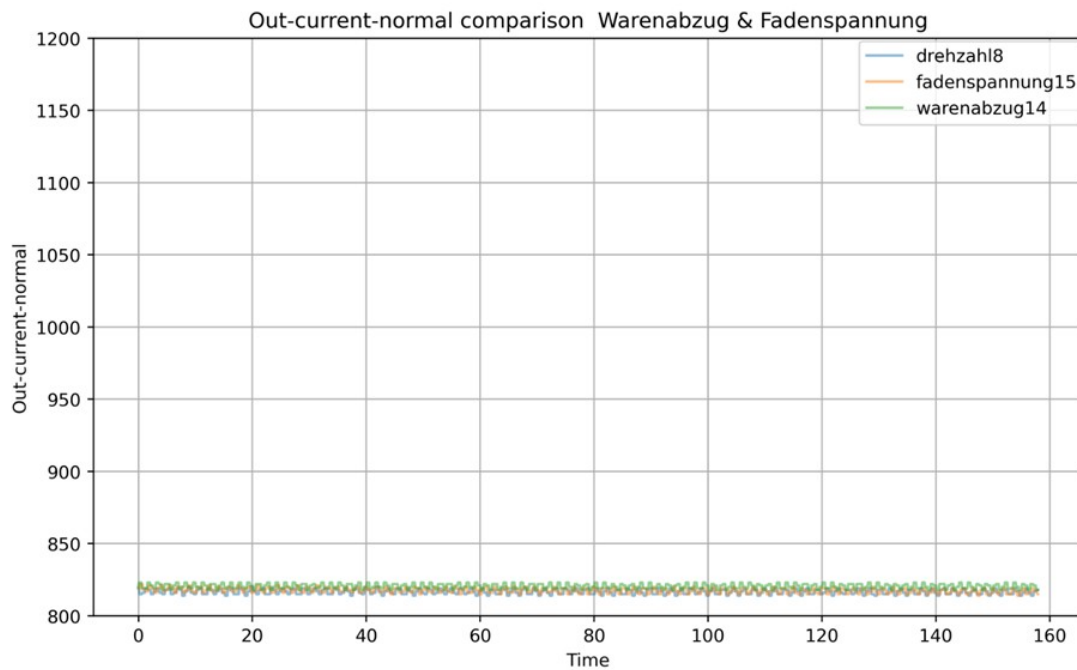
Abbildung 13: Kein Einfluss von Fadenspannung und Warenabzug auf Motorstrom (Out-current)

versuch (Drehzahl 8, blau) ist der Warenabzug auf 30 % und die Fadenspannung auf 0,05 N eingestellt. Der Motorstrom verändert sich hier z.B. nicht bei einer Erhöhung der Fadenspannung auf 0,2 N (Fadenspannung 15, orange) bzw. bei Erhöhung des Warenabzugs auf 70 % (Warenabzug 14, grün). Dies zeigte sich auch bei weiteren systematischen Versuchen mit anderen Einstellgrößen und Drehzahlen.

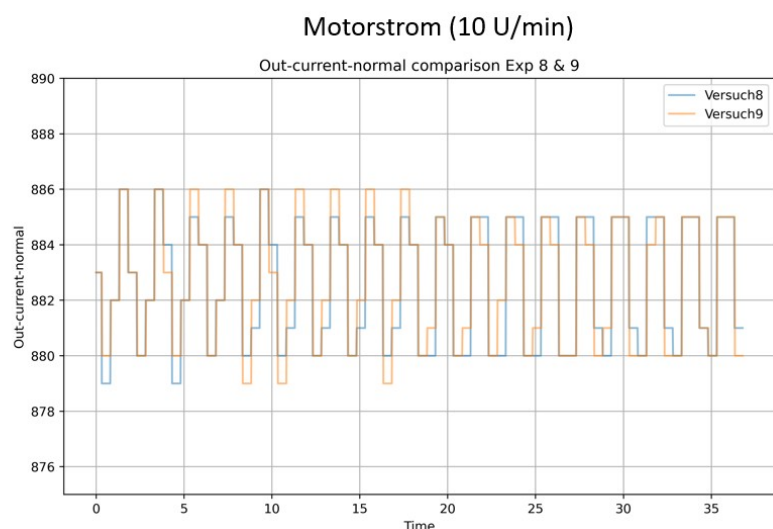
- Normale Schmierung (Versuch 8)
- Reduzierte Schmierung (Versuch 9)

Abbildung 14: Einfluss des Schmierzustandes auf Motorstromdaten

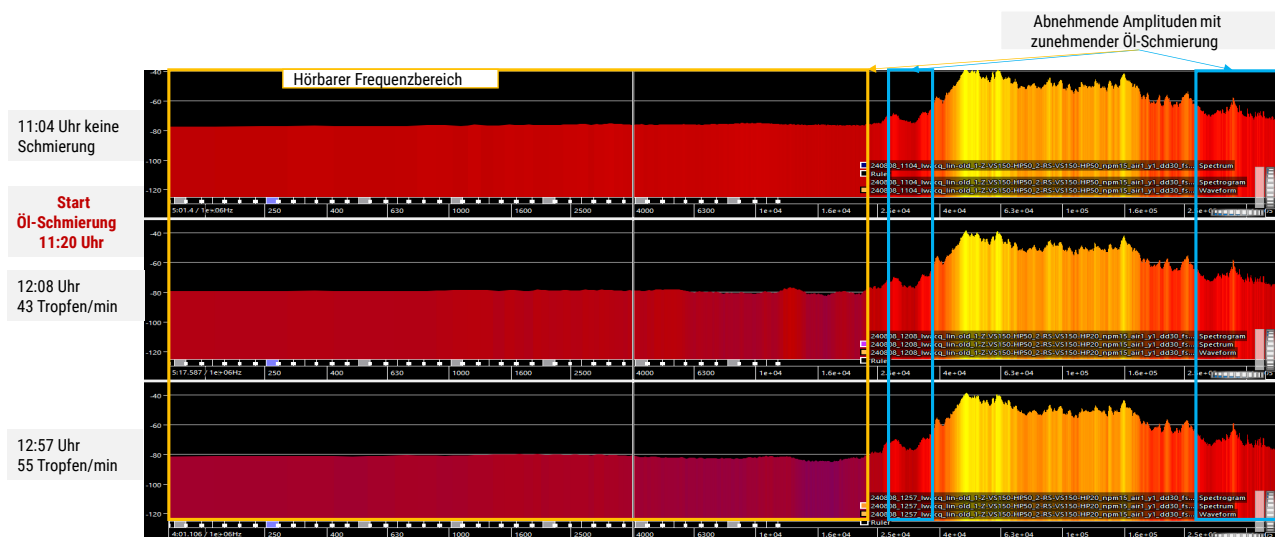
Abbildung 15: Gemittelte Spektren an der Ripscheibe zur Untersuchung des Einflusses der Öl-Schmierung

Die Auswertung der akustischen Emissionsdaten zeigte signifikante Unterschiede in den Amplitudenspektren, insbesondere im nicht-hörbaren Frequenzbereich, aber auch im unteren Frequenzbereich von 0-5 kHz (siehe Abbildung 15). Diese spektralen Unterschiede waren charakteristisch für die verschiedenen Schmierzustände der Maschine und lieferten wertvolle Indikatoren für die Zustandsüberwachung. Zur systematischen Analyse dieser Unterschiede wurden drei KI-Algorithmen eingesetzt und verglichen: Random Forest, Multi-Layer-Perceptron (MLP) und Support Vector Machine (SVM).

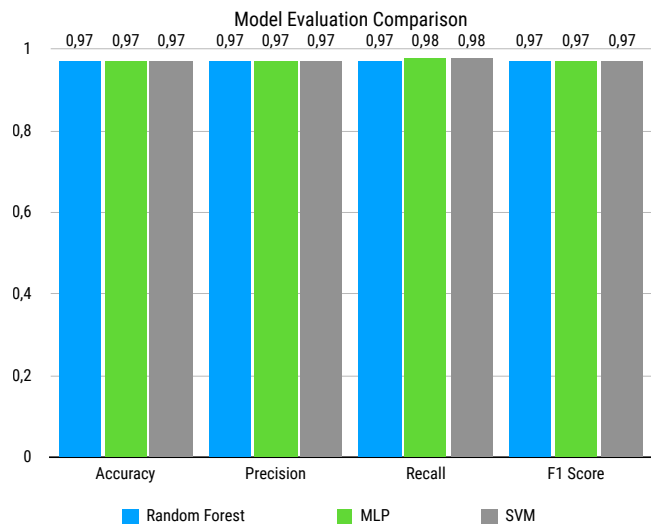
Abbildung 16: Metriken der Machine Learning Modelle zur Klassifizierung des Schmierzustandes

Die Leistungsbewertung der implementierten KI-Modelle erfolgte anhand etablierter Metriken wie Accuracy (Genauigkeit), Precision (Präzision), Recall (Sensitivität) und F1-Score. Bemerkenswert war, dass alle drei Algorithmen sehr ähnliche und durchweg hohe Leistungswerte aufwiesen (siehe Abbildung 16), was die Robustheit des gewählten Ansatzes unterstreicht. Die konsistent hohen Werte über alle Metriken hinweg bestätigen die Zuver-

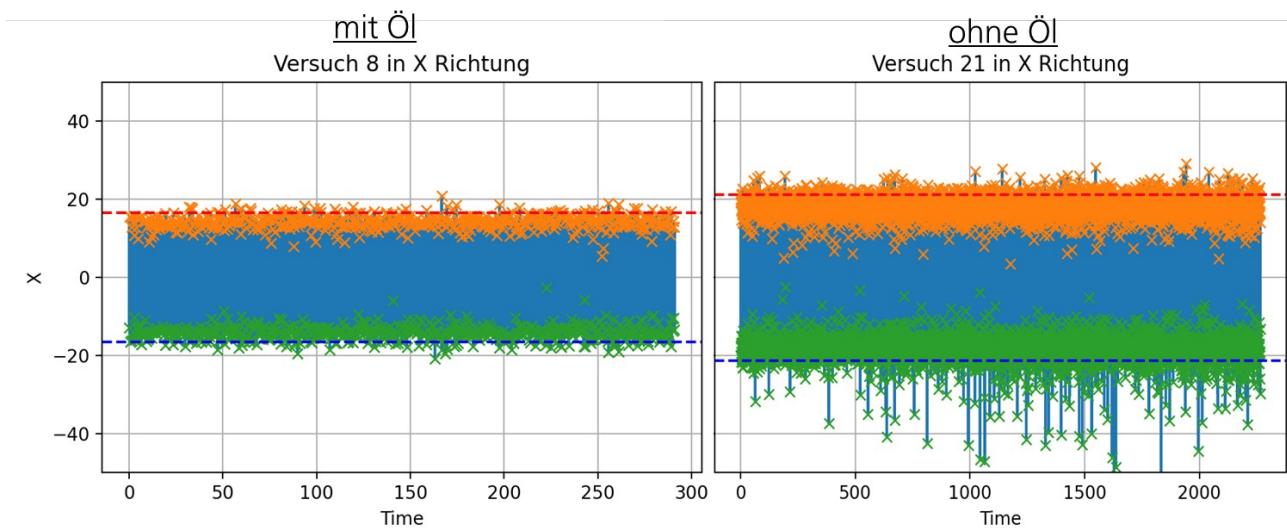
Abbildung 18: Exemplarische Zeitreihe der Beschleunigungen mit und ohne Beölung

Eine weitere Erkenntnis war eine deutlich höhere Anzahl von kurzen Stößen während der Mangelschmierung, welche durch den Beschleunigungssensor erfasst wurden. Eine beispielhafte Zeitreihe für die x-Beschleunigungen für einen Versuch mit Öl (Versuch 8) und einen Versuch ohne Öl (Versuch 21) ist in Abbildung 18 dargestellt. Hier sind die lokalen Maxima (orange) und lokalen Minima (grün) der Beschleunigungszeitreihe besonders hervorgehoben. Man sieht neben den grundlegend höheren Beschleunigungen für den Versuch ohne Öl, dass zudem vermehrt starke Peaks insbesondere negativer Beschleunigungen zu beobachten sind. Diese sind charakteristisch für kurze Stöße oder Schläge, die an der Maschine auftreten. Quantitativ wurden diese Stöße durch die Anzahl der Ausreißer ermittelt, welche als Anzahl der Grenzzlinien-Überschreitungen (rot und schwarz gestrichelte Linien in Abbildung 18) definiert wurde.

Diese Anzahl der Ausreißer wurde für alle Versuchsdaten mit und ohne Beölung sowie für alle drei Messrichtungen ermittelt. Die Ergebnisse sind in Abbildung 18 dargestellt. Hier sieht man, dass für die Versuche ohne Be-

ölung deutlich mehr Ausreißer bzw. Stöße auftreten, welche sich neben der x-Richtung (radial) auch deutlich in der z-Richtung (axial) zeigen.

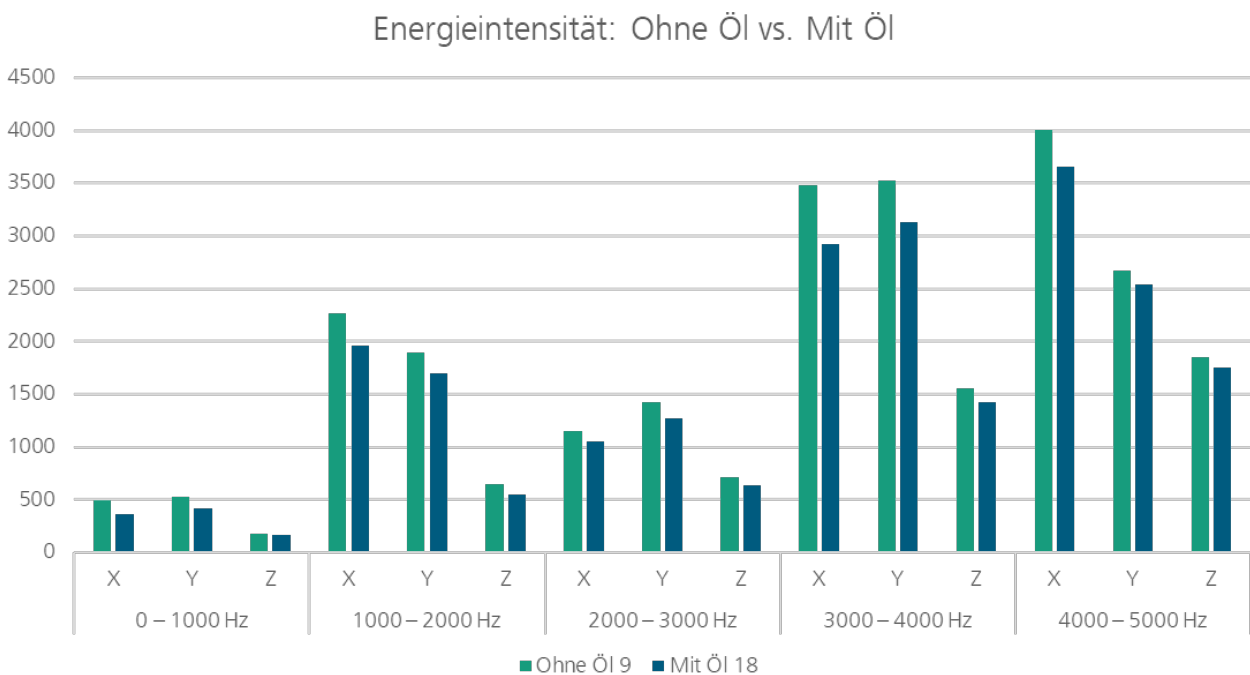
Abbildung 19: Auswertung der Energieintensitäten der Beschleunigungen für Versuche mit und ohne Öl

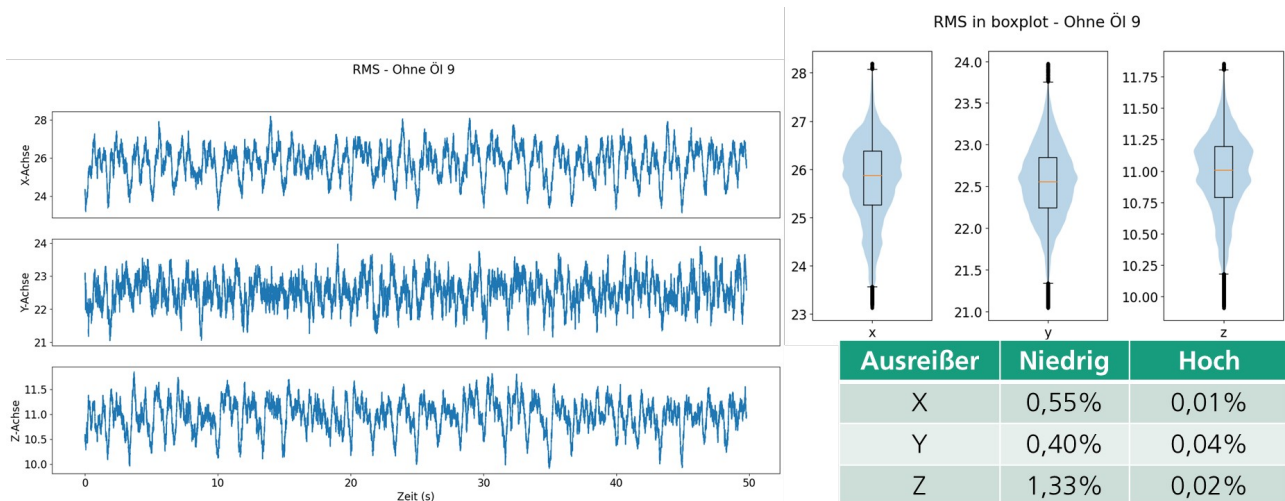
Abbildung 20: Beispielhafte Auswertung des RMS-Wertes der Beschleunigungen

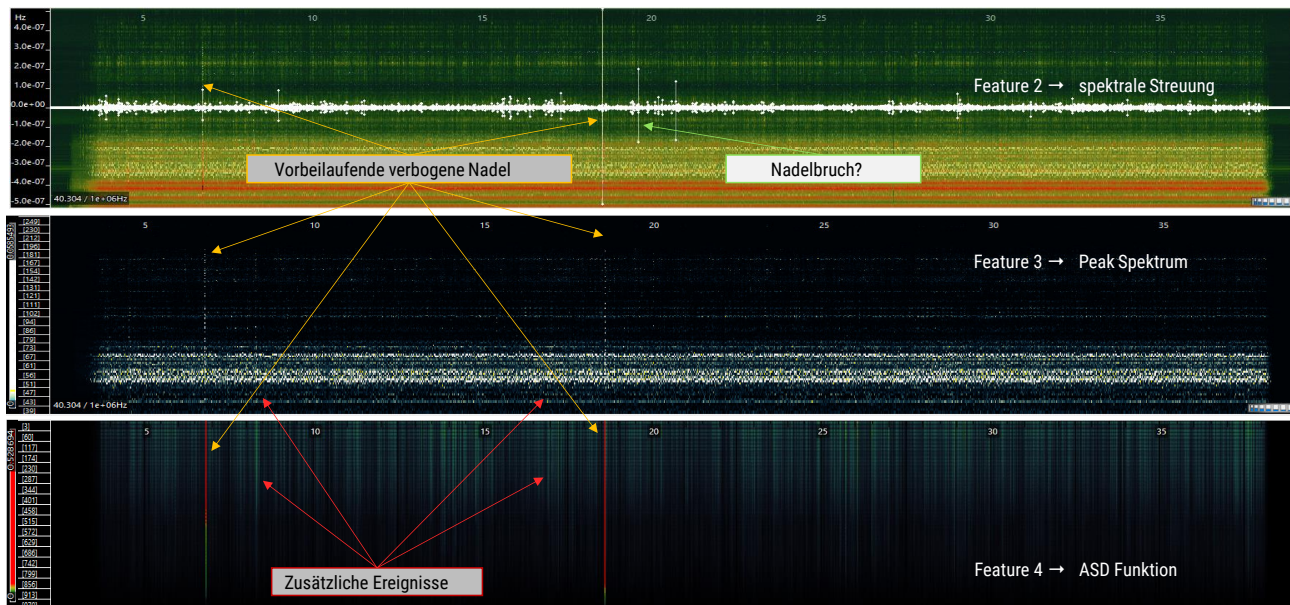
Abbildung 21: Vergleich ausgewählter Features zur Detektion von Nadelfehlern im Zylinder bei 5 rpm

Die Ergebnisse dieser Untersuchungen zeigten eine deutliche Differenzierung nach Einbauort der Nadeln. Im Zylinder konnten Nadelbrüche zuverlässig detektiert werden. Auch verbogene Zylindernadeln waren bei ausreichendem Grad der Verbiegung zuverlässig erkennbar. Abbildung 21 illustriert den Vergleich der Features 2, 3 und 4 für eine vorbeilaufende verbogene Nadel und einen Nadelbruch.

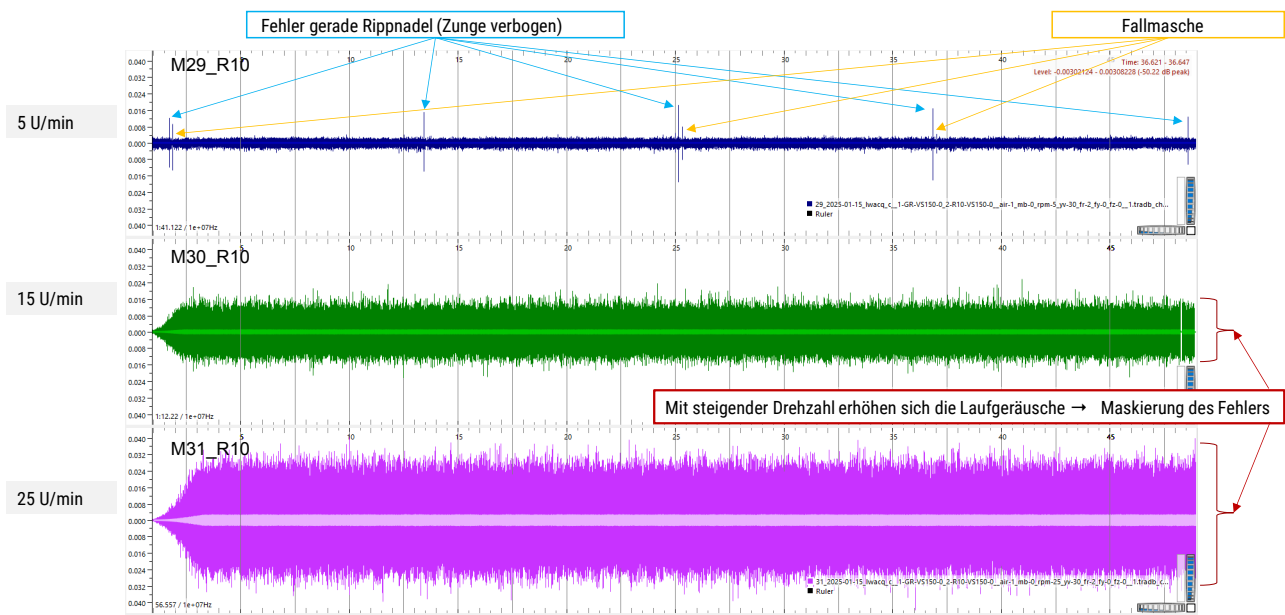
Abbildung 22: Einfluss des Drehzahlanstiegs bei der akustischen Nadelfehlererkennung

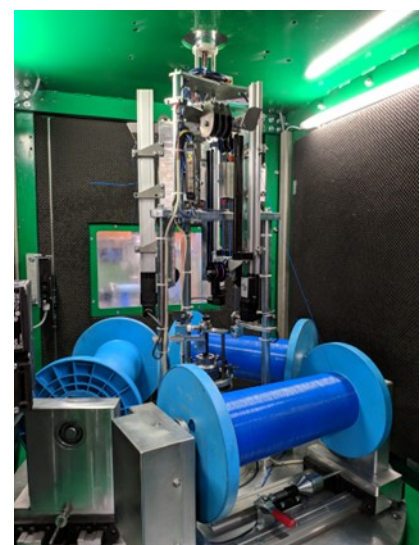
Abbildung 23: Rundstrickmaschine Harry Lucas

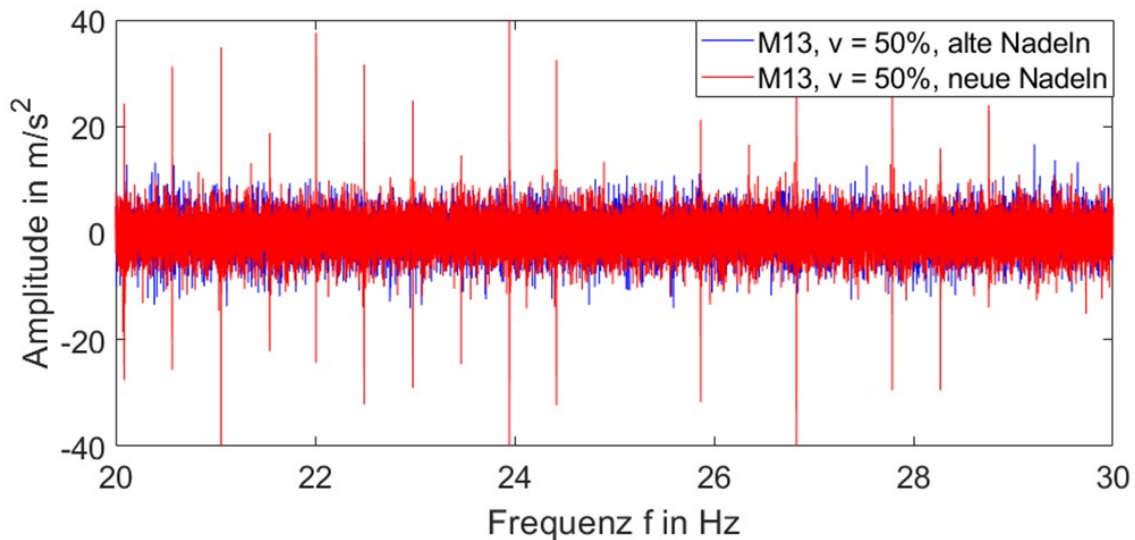
Abbildung 26: Vermehrte Ausschläge für neuen Nadelsatz an neuer Maschine

Abschließend wurde noch der Einfluss der Nadeln auf die Ausschläge bzw. Ausreißer der Beschleunigungen untersucht. Während an der alten Maschine nahezu keine Ausschläge zu beobachten waren und diese sich demzufolge auch nicht mit einem neuen Nadelsatz änderten, war an der neuen Maschine ein klarer Einfluss des Nadelsatzes auf die Schwingungen zu erkennen. Eine beispielhafte Zeitreihe ist in Abbildung 26 dargestellt. Neue Nadeln führen zu deutlich mehr Ausschlägen in den Schwingungsamplituden. Diese treten für neue Nadeln nahezu einmal pro Umdrehung auf und unterstützen die Vermutung, dass die Schläge bzw. Ausreißer mit einem Anstoßen der Nadeln an Unebenheiten bzw. Unterbrechungen der Schlosskurven zusammenhängen. An der al-

ten Maschine treten kaum Ausschläge auf, da die Schlosskurven perfekt eingefahren sind, während sich die Häufigkeit der Ausschläge an der neuen Maschine insbesondere bei neuen Nadeln deutlich erhöht.
