mFUND-Projekt »TherMoBaum«:
Abschlussbericht

Förderkennzeichen: 19F1134A

Projektlaufzeit: 01.11.2022 – 31.01.2024

Fraunhofer-Institut für Großstrukturen in der Produktionstechnik (IGP)

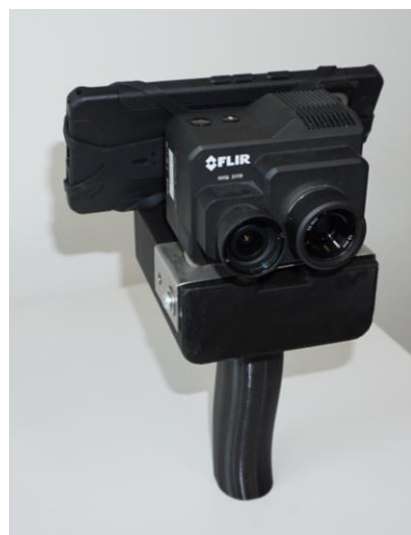
Abbildung 3:
Handkameranystem mit 3D-
gedruckter Halterung

Die Halterung zum Einsatz der Dou Pro R als Handkamera wurde 3D-gedruckt und als Display wurde ein Smartphone verwendet, dass über eine Capture-Card die Videoausgabe der Kamera streamt. Für die Stromversorgung wurde in der Kamerahalterung ein Fach für einen kleinen Lithium-Ionen Akku integriert. Dadurch konnte die Kamera auch mit einer Hand bedient werden und die Messungen in Rostock konnten wie geplant erfolgen.

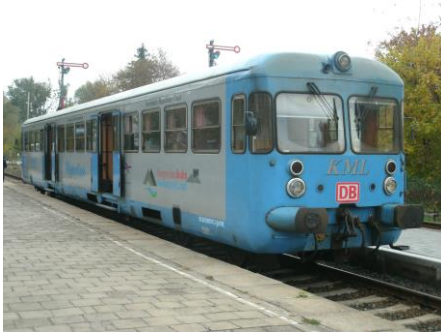
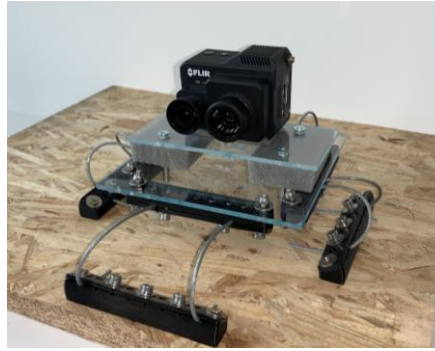
Abbildung 4:
Handkamarasystem mit 3D-
gedruckter Halterung

Die MaLoWa GmbH ist als Bahnwerkstatt auf die Reparatur älterer und historischer Züge spezialisiert mit Diesel- oder Kohleantrieb. Für die Messfahrt wurde ein Esslinger Triebwagen verwendet der mit einem Dieselantrieb eine Höchstgeschwindigkeit von 80 km/h erreicht (siehe Abbildung 4). Da Fensterscheiben undurchlässig für Infrarotstrahlung sind wurde zunächst über eine Anbringung der Messsystems auf der Kupplung des Zuges diskutiert. Im Gegensatz zu modernen Modellen verfügt der verwendete Triebwagen allerdings über klappbare Fenster, bei denen die obere Hälfte des Fensters geöffnet werden kann. Dadurch konnte das Messsystem auf dem heruntergeklappten Fenster angebracht werden, was die Kabelführung und Kontrolle während der Fahrt erheblich erleichtert hat. Da die Duo Pro R über eine visuelle und eine infrarote Kamera verfügt, mussten keine zusätzlichen Sensoren mehr verwendet werden. Die Duo Pro R verfügt ebenfalls über einen Anschluss für eine GPS-Antenne, so dass während der Fahrt die Position aufgezeichnet werden konnte. Um das Bild während der Fahrt zu stabilisieren wurde eine zweistufige Federung konzipiert (siehe Abbildung 4). Die Federung basierend auf Stahldrähten ist weich eingestellt, mit einem langen Federweg und hat die Aufgabe Erschütterungen abzdämpfen. Die Schaumstoffpolster sollen hochfrequente Vibrationen während der Fahrt abdämpfen. Das Kamerasystem mit Federung wurde auf einer Trägerplatte angebracht, die mit 4 Stützen am heruntergelassenen Fenster befestigt wurde.

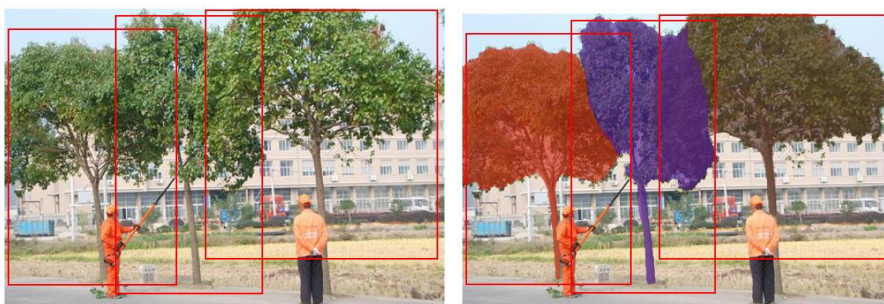
Abbildung 6:
Trainiertes Objekterkennungsmodell mit dem Datensatz aus (Wang et al. 2022). Links sind die Bounding Boxen auf einem Bild des Test Datensatzes zu sehen. Rechts sind die Masken, die mit dem SAM-Modell erstellt wurden zu sehen.

Um die Eignung von KI-Ansätzen zu überprüfen wurde ein Objekterkennungsnetzwerk auf einem öffentlich verfügbaren Datensatz trainiert. Dafür wurde der Datensatz aus (Wang et al. 2022) verwendet, in dem chinesische Stadtbäume detektiert werden und ein Faster-RCNN Netzwerk trainiert. Das Faster-RCNN Netzwerk ist ein Teilstück der Mask-RCNN Architektur das keinen Segmentierungsteil enthält. Es wurde gewählt, da der öffentlich verfügbare Datensatz nur Objekt Boxen (bounding boxes) enthält, aber keine Segmentierungsmasken. Als Feature Extractor wurde ein Resnet50 gewählt das auf Imagenet vortrainiert wurde und die restliche Implementierung entspricht dem Stand des Modelles *FasterRCNN_ResNet50_FPN* aus torchvision 0.17 der Python Bibliothek Pytorch. Der Datensatz enthält 1700 Bilder mit je einem oder mehreren Bäumen. Die Ergebnisse der Objekterkennung sind in Abbildung 6 zu sehen

Da neben der Erkennung einzelner Baumexemplare die Segmentierung ein entscheidender Teil der Datenverarbeitung ist wurde außerdem ein experimenteller Weg zur Erstellung von Objektmaskierungen erprobt. Dafür wurden einem allgemeinen Segmentierungsmodell namens segment anything (SAM) die bounding boxes des Faster-RCNN und das Originalbild als Eingabe bereitgestellt, um daraus passende Instanz Segmentierungen zu erstellen. Für Details zu segment anything verweisen wir auf die entsprechende Publikation (Kirillov et al. 2023). Beispiele aus dem Trainingsdatensatz sind in Abbildung 6

zu sehen. Sowohl die erstellten Bounding Boxen, als auch die Segmentierungsmasken sind von hoher Qualität. Bemerkenswert an diesem Ansatz ist, dass das Segmentierungsnetzwerk nicht speziell für diese Anwendung trainiert wurde und trotzdem in den meisten Fällen sehr präzise Segmentierungsmasken erstellt.

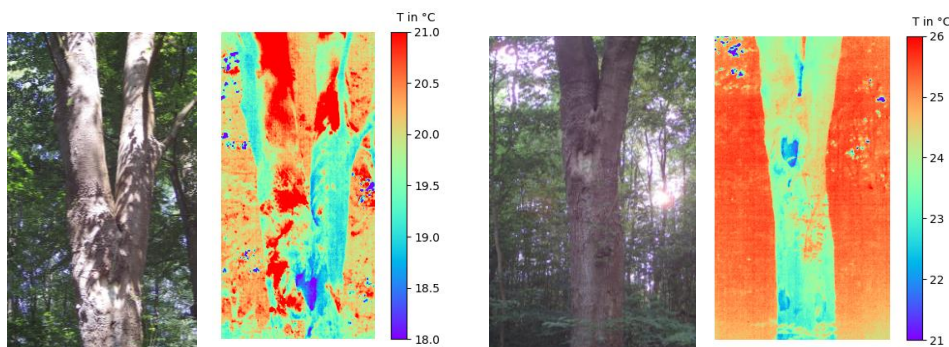
Abbildung 10:
Zwei Aufnahmen eines Berg-Ahorn morgens und abends. Die direkte Sonneneinstrahlung wirkt als starker Störeffekt. Die Linke Abbildung wurde um 9:30 aufgenommen und die Rechte um 19:05. Beide Bilder sind am 22.06.2023 aufgenommen worden

Die besten Ergebnisse der Messungen konnten bei warmem und sonnigem Wetter erzielt werden, allerdings muss auf den Einfluss direkter Sonneneinstrahlung geachtet werden, da insbesondere ein Wechselspiel aus Sonne und Schatten die Messergebnisse stark verzerren kann (siehe Abbildung 10). Hier wurde derselbe Bergahorn einmal morgens um 9:30 aufgenommen und einmal abends um 19:05. Bei der Aufnahme am Morgen war der Ahorn direkter Sonneneinstrahlung ausgesetzt, wodurch die gemessene Temperatur deutlich erhöht wird. In der Messung abends mit leichtem Gegenlicht ist dieser Störeffekt nicht zu sehen.

Der Bergahorn in Abbildung 10 ist außerdem ein Beispiel für Fehlstellen, die mit der Thermografie detektiert werden können. Zum einen weist der Baum eine oberflächliche Verletzung der Rinde auf, die sich als deutlich kälterer Bereich abzeichnet. Außerdem ist der kodominante V-Gabelung (V-Zwiesel) als deutlich kälterer Bereich zu sehen. Dies deutet auf einen Wassereinschluss und vermodertes Holz hin. Da der V-Zwiesel an sich schon eine ungünstige Wuchsform darstellt, erhöht das Vorhandensein von Feuchtigkeit und faulenden Gewebe weiterhin die Gefahr eines Abbruchs. Die Experten des Rostocker Stadtforstamts haben die Relevanz dieser Fehlstelle bestätigt. In verkehrsnaher Position müsste dieser Baum gefällt werden. Diese Arten an Fehlstellen sind zwei Beispiele für lokale Fehlstellen, da sie lokal kältere Bereiche in einem ansonsten gesunden Baum darstellen.
