Schlussbericht

**Optimierung der Brandbekämpfungsmethoden und -techniken für
Gebäude in moderner Holzbauweise**

**Validierung von Einsatzmitteln der Feuerwehr zur Brandbekämpfung von
Konstruktions- und Hohlraumbränden im Holzbau (FKZ: 13N15747)**

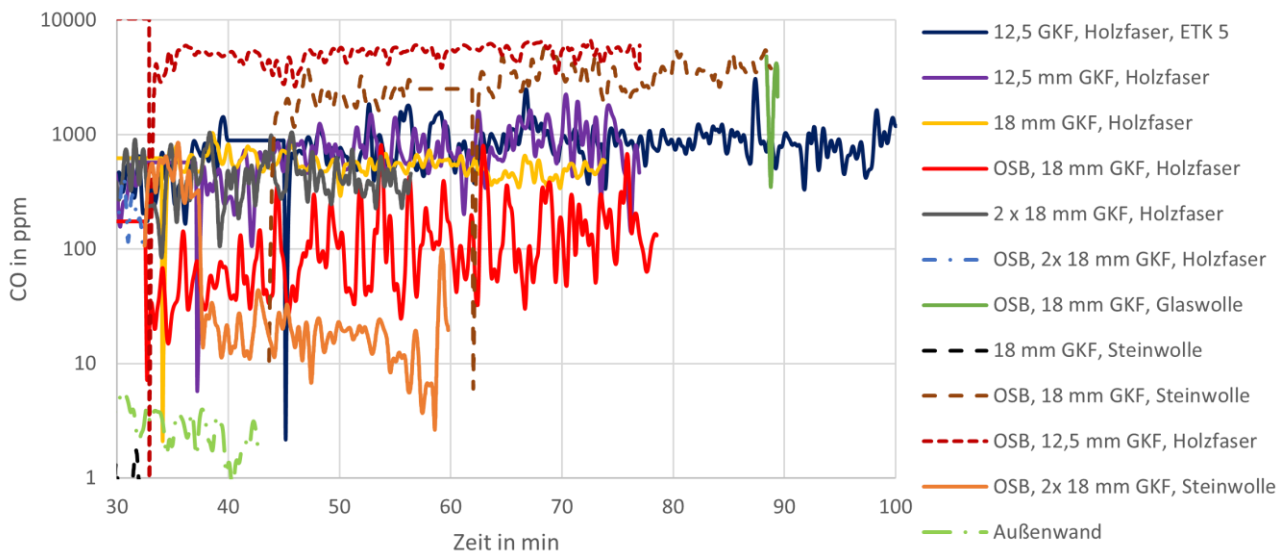
Abbildung 6: Bei dem Normbrandofenversuchen gemessene CO-Konzentration an der Fehlstelle der Probekörper.

Für die Gasmessung während der Versuche am Normbrandofen wurde CO-Warner und Mehrgasmessgeräte von Rae Systems verwendet. Das Messgerät wurde mittig vor der Fehlstelle positioniert. Abbildung 6 zeigt die an der Fehlstelle der Probekörper gemessene CO-Konzentration nach der Entnahme aus dem Normbrandofen. Die logarithmische Darstellung ermöglicht einen besseren Überblick über den groben Verlauf der Graphen, da die Messwerte einer hohen Streuung unterliegen. Bei jedem Versuch wurden zwei Probekörper untersucht, aber nur ein Messgerät für die Analyse der Brandgase verwendet. Aus diesem Grund sind die CO-Konzentrationen nicht für alle Versuche verfügbar. Am Bauteil mit 18 mm GKF und Steinwolle wurde die geringste CO-Konzentration gemessen. Bereits kurz nach der Ofenentnahme konnte kein CO festgestellt werden. Auch das Außenwandbauteil mit Holzfaserdämmstoff im Hauptfach und einer Installationsebene mit Steinwolle weist keine nennenswerten CO-Konzentrationen auf. Überraschend geringe Konzentrationen sind bei dem Probekörper mit 2 x 18 mm GKF, OSB-Platte und Steinwolle zu sehen. Bei diesem Bauteil gab es einen Einbrand im Bereich der Fehlstelle. Wie in Abbildung 5 ersichtlich verlöschte der Hohlraumbrand selbstständig. Bei den übrigen Probekörpern verlöschte der Hohlraumbrand nicht von selbst. Eine Ausnahme ist der Probekörper mit OSB, 18 mm GKF und Holzfaserdämmstoff, bei dem die Konzentration um 100 ppm schwankte und lediglich zeitweise bis auf über 200 ppm anstieg. Bei allen anderen Messungen lag die CO-Konzentration immer über 200 ppm. Es ist gut zu sehen, dass bei den Probekörpern mit Hohlraumbrand große Mengen CO freigesetzt werden. Es ist davon auszugehen, dass diese Konzentrationen auch im Inneren des Bauteils, zumindest im Bereich des Hohlraumbrands auftreten und dementsprechend für die Detektion genutzt werden können. Mit Gasmessungen an Fehlstellen wie Steckdosen und Rissen kann CO im Inneren nachgewiesen werden, was ein eindeutiges Zeichen für eine unvollständige Verbrennung und damit für einen Hohlraumbrand ist.

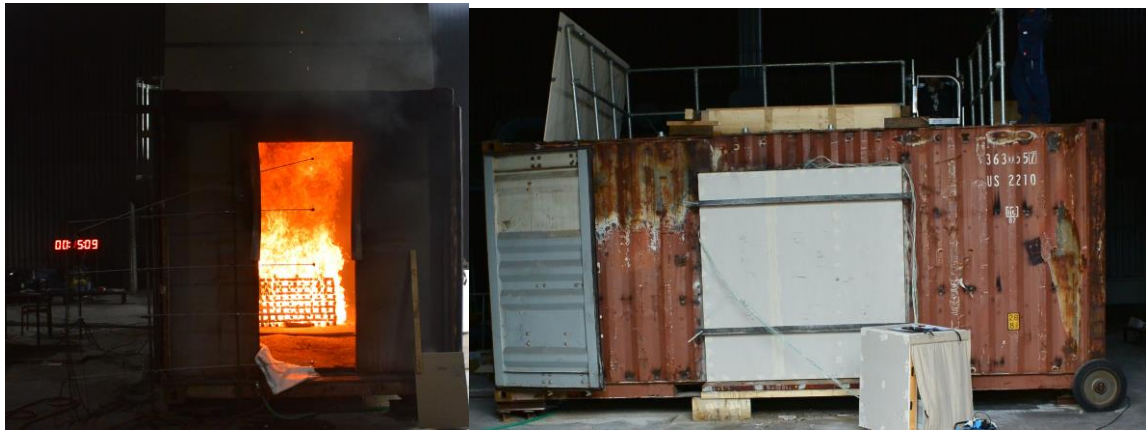
Abbildung 11: Fotos des Brandcontainers während des Versuchs

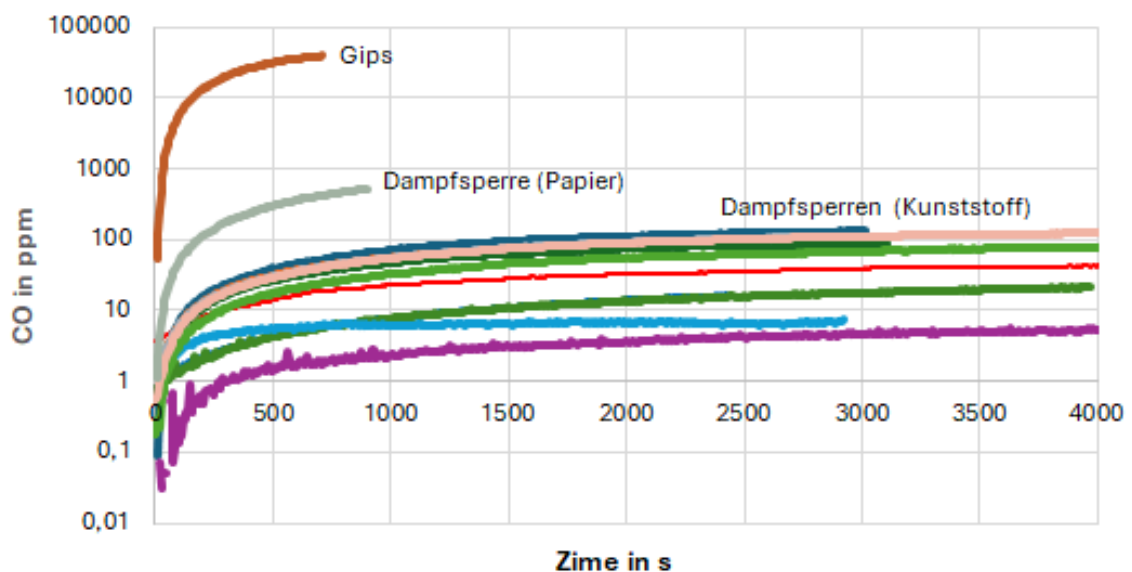
Abbildung 13: CO-Permeation durch Gips und verschiedene Dampfsperren.

Die Permeation durch Wände und Baustoffe wie Gips wurde in [6] und [5] untersucht. Die bei Außenwandbauteilen verwendeten Dampfsperren wurden in den Projekten nicht untersucht. Daher wurde die Permeation von CO durch Dampfsperren mit dem gleichen Versuchsaufbau wie in [5] untersucht. Abbildung 13 zeigt, dass die Permeation von CO durch Dampfsperren um Größenordnungen kleiner als durch Gips. Das Messen von im Inneren eines Gefachs vorliegendem CO und damit die Detektion von Hohlraumbränden ist bei der Verwendung von Dampfsperren von außen nicht möglich. Um Hohlraumbrände in Auswandbauteilen mit CO-Messungen nachzuweisen, müssen die Dampfsperren dementsprechend zerstört werden. Dies kann beispielsweise mittels Bohrmaschine erfolgen. Die CO-Konzentration kann dann an dem Loch gemessen werden.

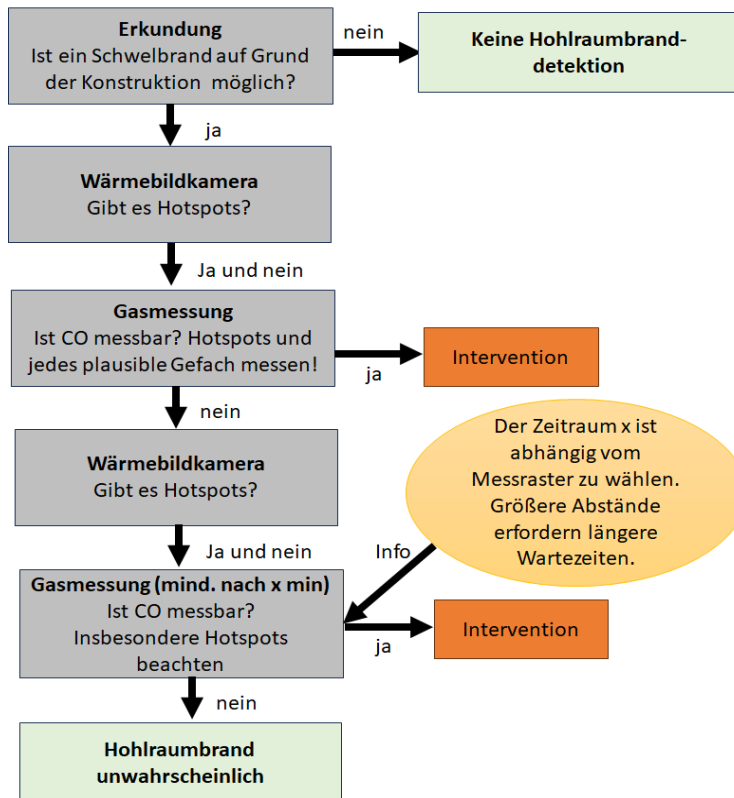
Abbildung 16: Einsatztaktik zur Detektion von Hohlraumbränden durch Brandweiterleitung oder Kurzschlüsse.

Sollen Schmelbrände ausgeschlossen werden, die nicht durch eine brandbeanspruchte Bauteiloberfläche eingeleitet wurden, sondern beispielsweise durch Kurzschluss oder andere Brandweiterleitungen in das Bauteil gelangten, dann sollte die in Abbildung 16 dargestellte Einsatztaktik angewendet werden. Der wesentliche Unterschied besteht darin, dass in allen Gefachen, in denen ein Hohlraumbrand ausgeschlossen werden soll, mindestens zwei Gasmessungen durchgeführt werden. Die Ausbreitung von CO innerhalb eines Gefachs von 240 mm Tiefe, 625 mm Breite und 2000 mm Höhe bei einem Hohlraumbrand der mit einer Heizpatrone (23 min bei 46 V und 0,23 A) erzeugt wurde, ist beispielhaft in Abbildung 17 dargestellt. Negative Distanzen zeigen Messpunkte oberhalb, positive Werte zeigen Messpunkte unterhalb des Hohlraumbrandes. Es wird deutlich, dass der zeitliche Abstand zwischen den Messungen so gewählt werden muss, dass sich das freigesetzte CO im Gefach bis zum Messpunkt ausbreiten konnte. Neben dem in Abbildung 17 dargestellten Versuch wurde ein weiterer Versuch mit anderer Position der Heizpatrone durchgeführt. Abbildung 18 fasst die Versuche zusammen und erlaubt eine Abschätzung, zu welchen Zeiten definierte Konzentrationen bei welchen Abständen von Messpunkt und Hohlraumbrand zu erwarten sind. Die Zeit t in Minuten bis zum Erreichen einer CO-Konzentration von 100 ppm in Abhängigkeit des Abstands zum Hohlraumbrand ergab sich in den durchgeführten Versuchen mit Holzfaserdämmplatten zu

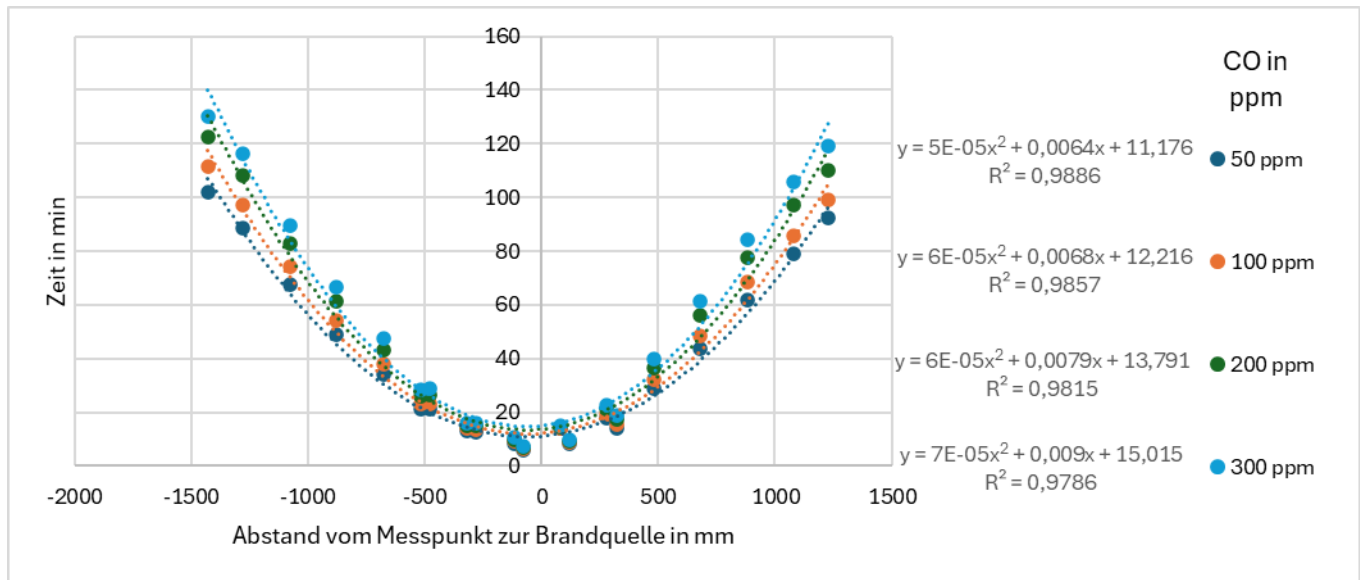
Abbildung 18: Ermittelte Zeiten, bis definierte Konzentrationen in Abhängigkeit des Abstands von Messpunkt und Hohlraumbrand erreicht werden. Negative Abstände zeigen Messpunkte oberhalb der Brandquelle, positive Messpunkte unterhalb der Brandquelle an.

Die hierfür herangezogenen Messpunkte hatten einen vertikalen Abstand von -1130 mm bis 1130 mm. Eine Abschätzung der Konzentration außerhalb dieses Bereichs kann zu Fehlern führen. Abbildung 18 zeigt diesen Zusammenhang für weitere Konzentrationen.

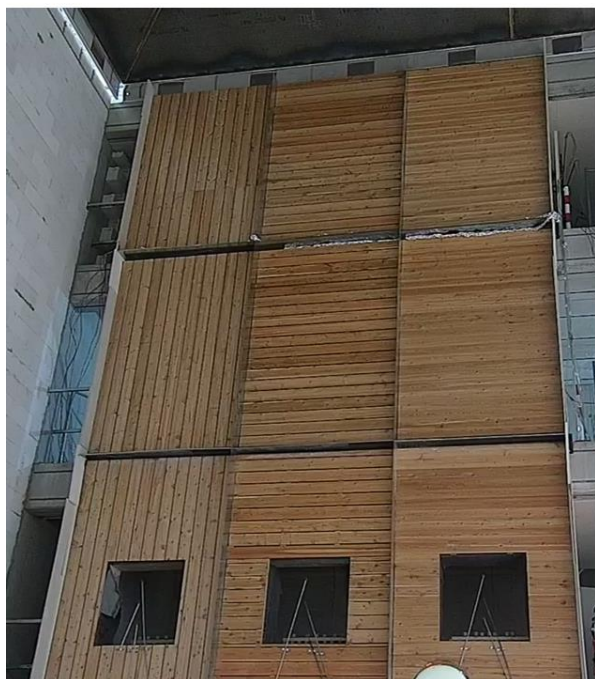
Abbildung 19: Versuchsaufbau der Großversuche am Zentrum für Brandschutzforschung. Links: Foto mit Blickrichtung auf die Fassade, rechts ein Modell mit Holzkippen und Blickrichtung auf die Außenwandbauteile, von Innen; im Bild oben rechts ist das Fenster schemenhaft zu erkennen) .

Abbildung 19 zeigt den Versuchsaufbau der Großversuche, wobei dieser Aufbau zwei Mal mit leichter Variation der Bauteile untersucht wurde. Der Versuchsaufbau reicht vom 1. Obergeschoss (OG) bis zum 3. OG mit einer vertikal durchgängigen Fassade. Horizontal ist die Fassade in drei Bereiche mit unterschiedlichen Fassadenbauteilen aufgeteilt, wobei Brandsperrn zwischen den unterschiedlichen Bauteilen und an den Geschossgrenzen verwendet wurden. Für den ersten Versuchstag wurde im 1. OG ein gemauerter Raum mit 3 Holzkrippen vor den Fenstern errichtet. Im 3. OG wurde für den zweiten Versuchstag ein Raum im Holzrahmenbau mit unterschiedlichen Bauteilkonstruktionen errichtet. Auch hier wurden Holzkrippen verwendet. Die Ventilation des Raums erfolgte über eine Tür und ein Fenster (Fenster befand sich auf der Wand, die der Tür gegenüber lag).

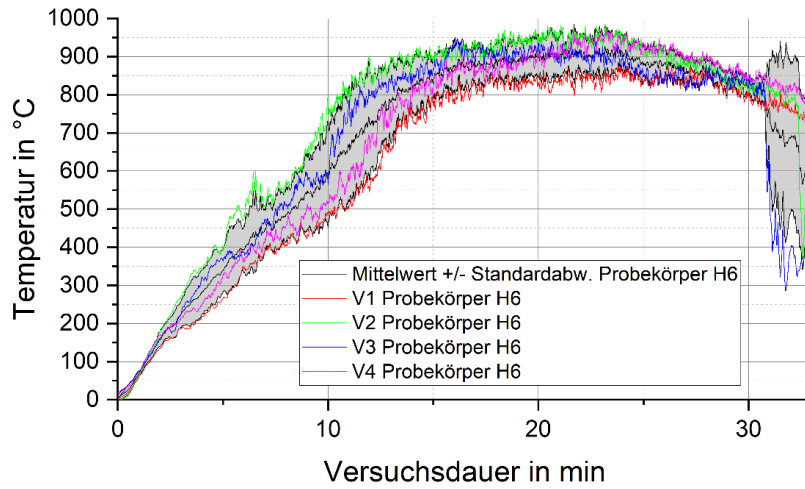
Temperaturkurven am Messpunkt 6 (oben) der Containerversuche

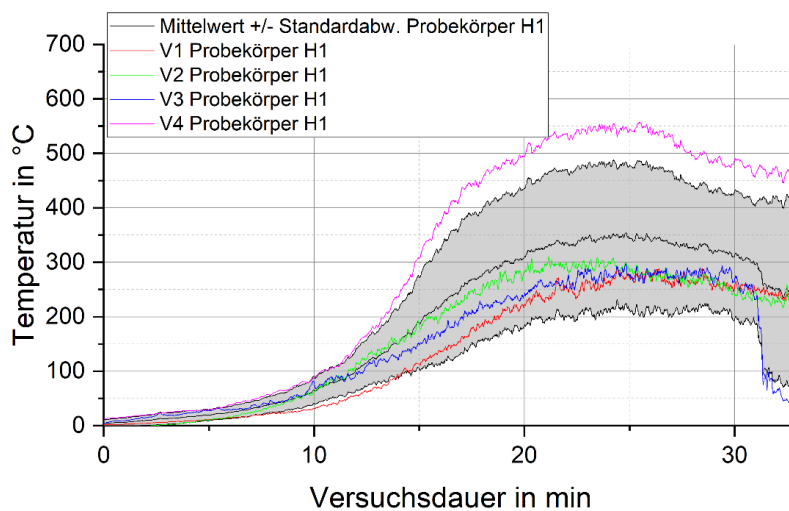
Temperaturkurven am Messpunkt 1 (unten) der Containerversuche

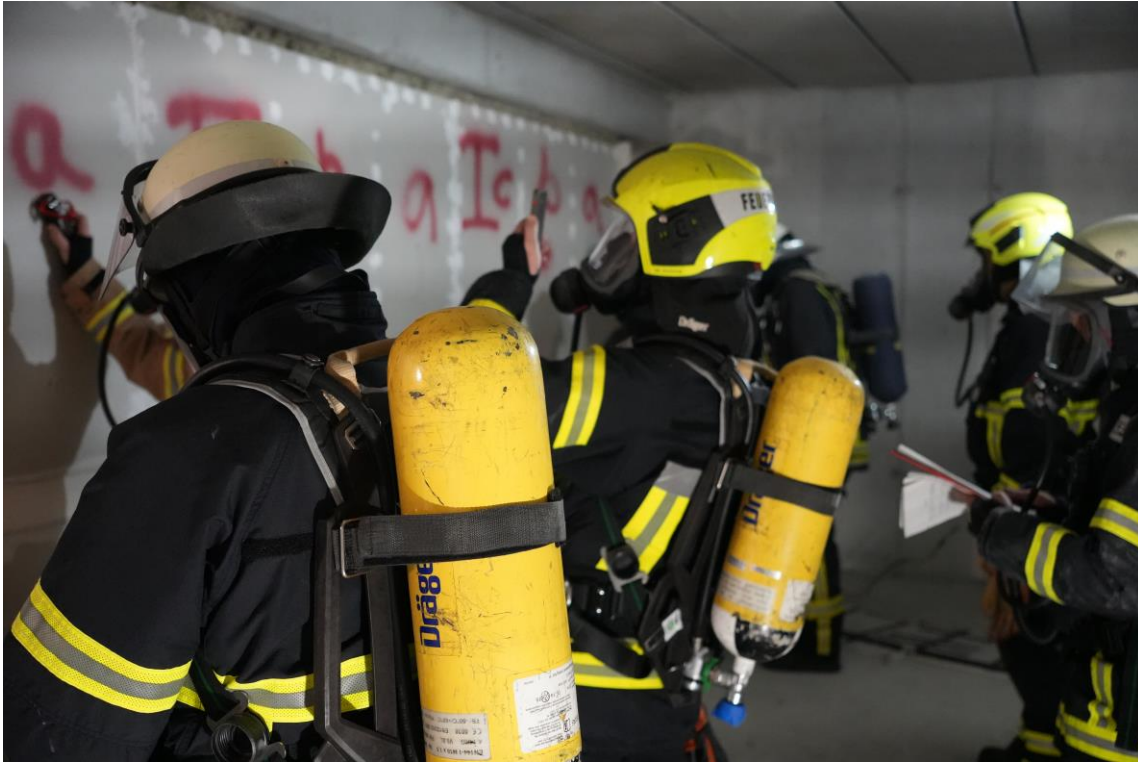
Gasmessung zur Detektion

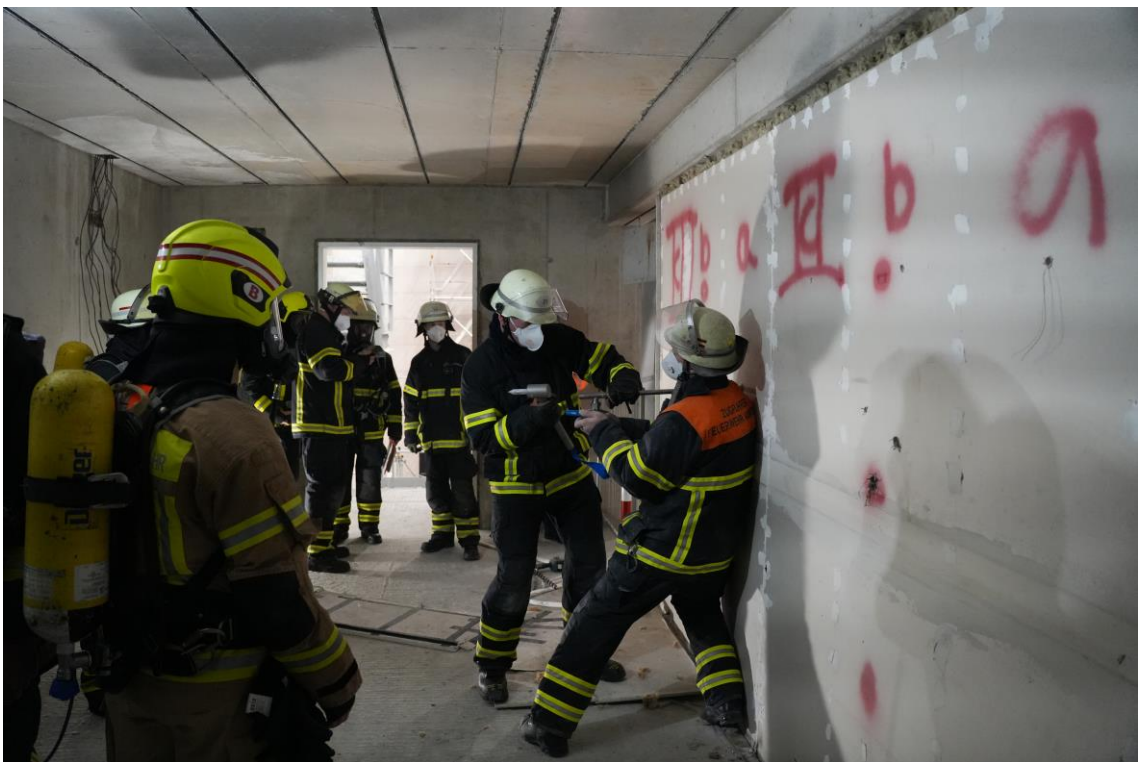
Löschnagel für Fassadenbrandbekämpfung von innen
