Abschlussbericht gem. Nr. 8.2 der NKBF

Zuwendungsempfänger:	Fa. SWN Steelwind Nordenham Blexer Reede 2 26954 Nordenham
Förderzeichen:	03EE3006D
Vorhabenkennzeichnung:	WindsurfAce- Automatisierte Kontrolle von Stahloberflächen Für Gründungen von Offshore- Windenergieanlagen vor dem Beschichten
Teilvorhaben	Digitale Transformation in Stahlbaufertigung Offshore Wind
Laufzeit des Vorhabens:	01.09.2019 - 31.08.2022
Stellv. Projektleiter:	K. Harders

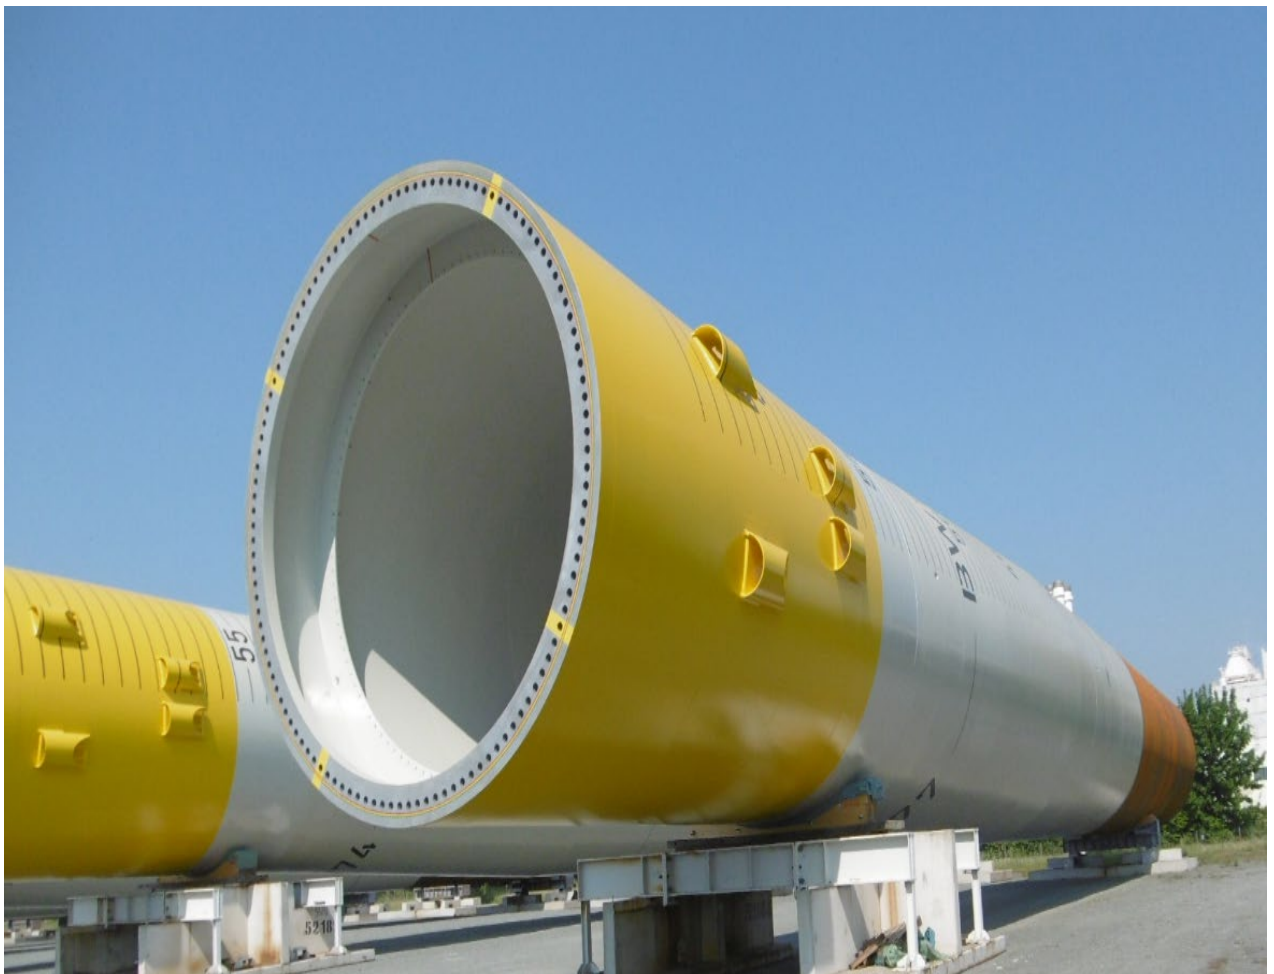
Oberflächenzustände Monopile

Inhaltsverzeichnis aus dem Katalog Oberflächenzustände

Titel
2-3	Oberflächen Kerben
4	Oberflächen Ungänzen
5-6	Walzabdrücke
7-9	Oberflächen Ausbrüche
10	Oberflächen-Abdruck scharfkantig
11	Radio's an Schweißnaht
12-13	Pikhammer-Abdruck
14	Unterschleifung Schweißnaht
15	Krater
16	Schweißschlacke
17-18	Walzabdrücke
19	Klemmabdrücke
20	Krater / Rostfraß
22	Furchen d. Einwalzung
23	Poren

Es wurde Bildmaterial zur Verfügung gestellt und ein Musterkatalog erstellt. Dieser Katalog wurde allen Projektteilnehmern auf der Info-Plattform zur Verfügung gestellt.

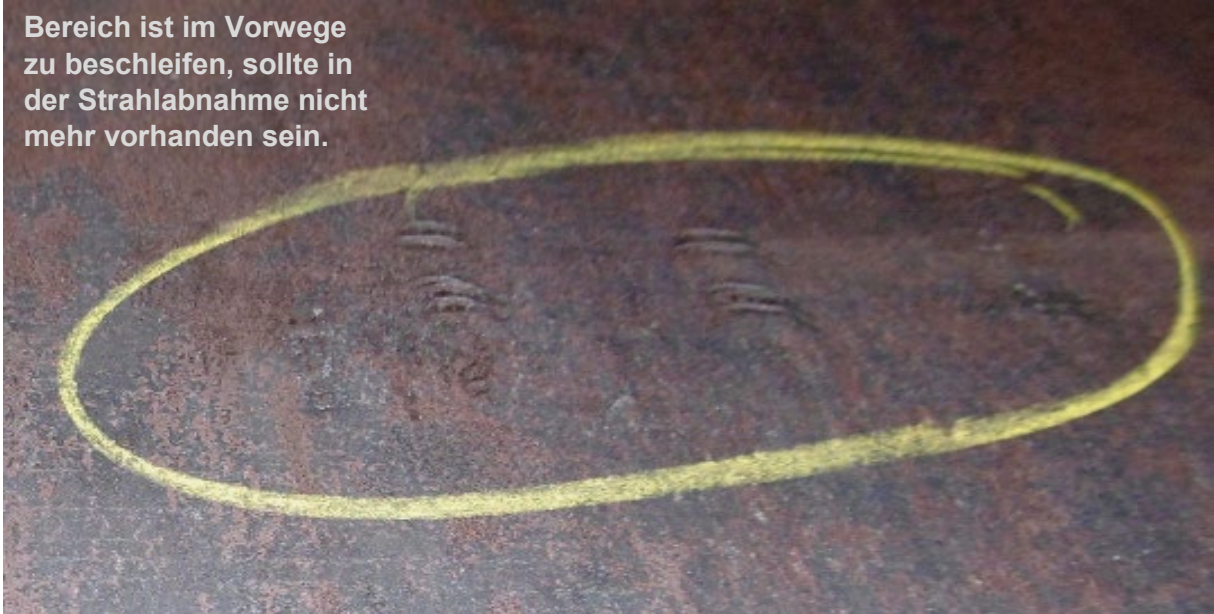
Bereich ist im Vorwege zu beschleifen, sollte in der Strahlabnahme nicht mehr vorhanden sein.

Art der Unregelmäßigkeit		Vorbereitungsgrade		
Beschreibung	Darstellung	P1	P2	P3
3,3 Überwalzungen /Trennungen		Die Oberfläche muss frei von abgehobenem Werkstoff sein	Die Oberfläche muss frei von sichtbaren Überwalzungen/ Trennungen sein.	Die Oberfläche muss frei von sichtbaren Überwalzungen/ Trennungen sein

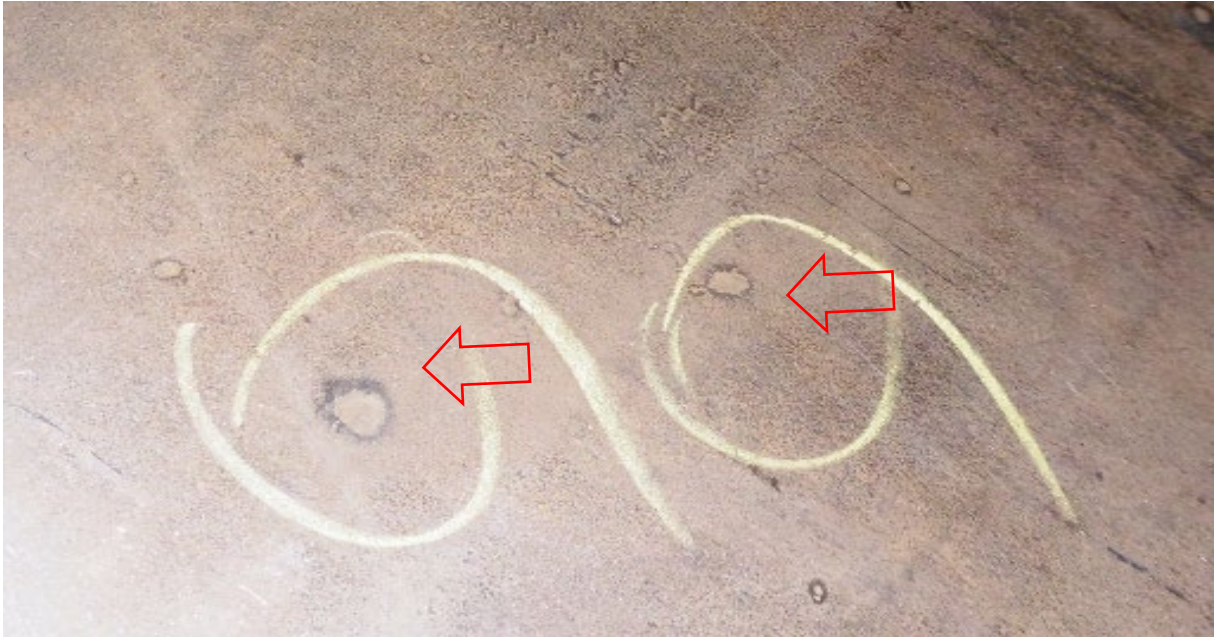
Bewertung der Oberfläche wird oft subjektiv von Frosios bewertet

Art der Unregelmäßigkeit		Vorbereitungsgrade		
Beschreibung	Darstellung	P1	P2	P3
3,6 Eindrücke und Markierungen vom Walzen		Keine Vorbereitung	Eindrücke und Markierungen vom Walzen müssen glatt sein	Die Oberfläche muss frei von Eindrücken und Markierungen vom Walzen sein

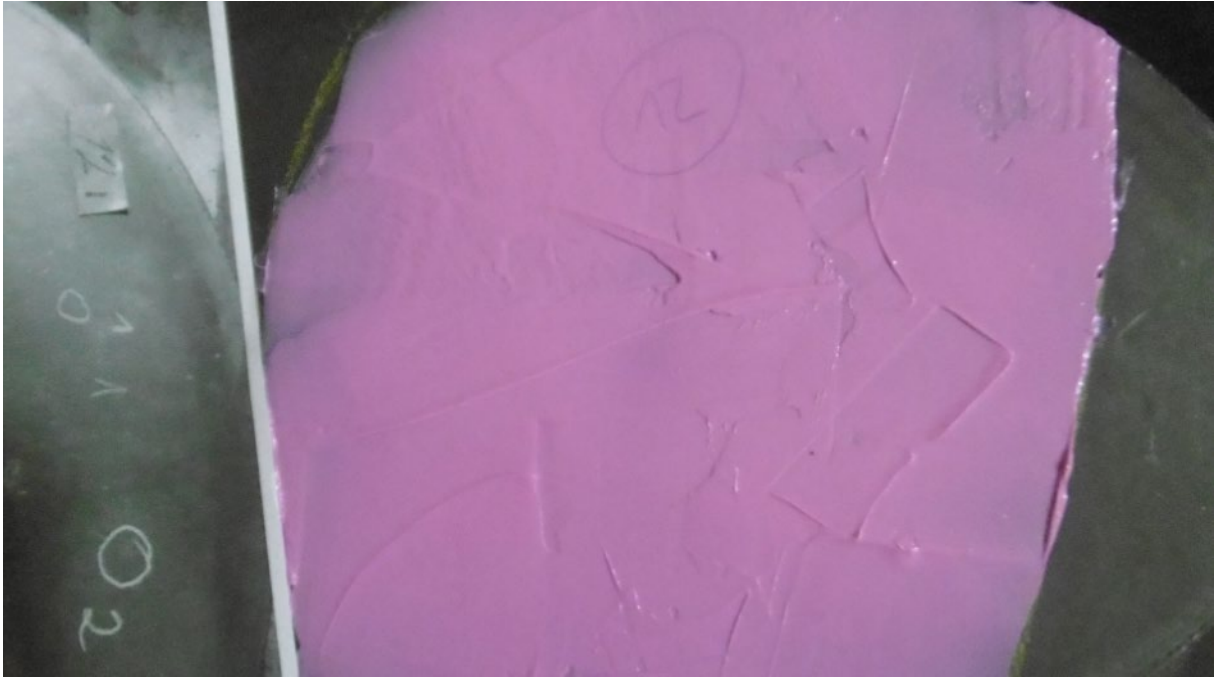
Bild Nr. 02

Das Bauteil 12 fällt nicht unter die Auswahl der acht ausgesuchten Proben

Es wurden an allen acht Oberflächen betasil Abdrücke vorgenommen.

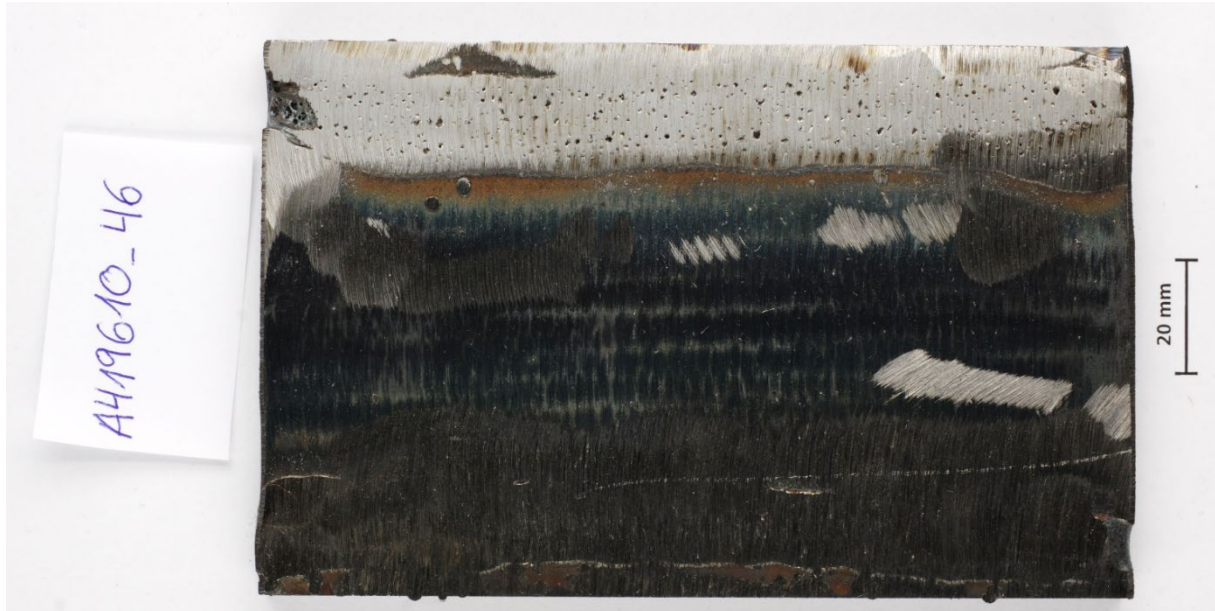
- S 355 ML 95x150x8 mm
- Hier wurden zwei Schweißraupen durch Metallaktivschweißen aufgebracht. Einmal mit und einmal ohne Schutzgas, die Schweißraupen wurden eingeebnet wie ersichtlich Bild 3

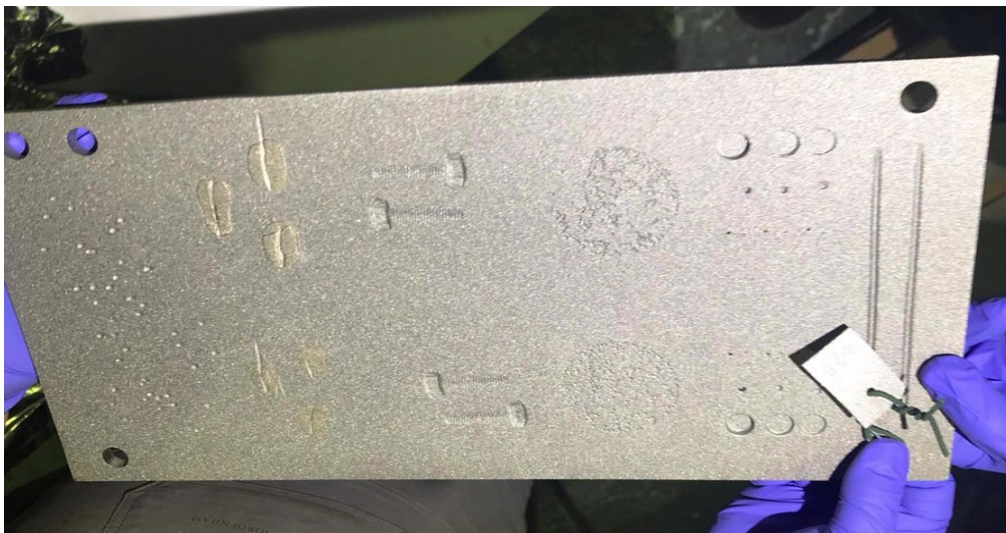
Die Abbildung Bild 4 zeigt Abdrücke, die nach dem Strahlen auf einer Testplatte entstehen. Sie veranschaulichen, wie die Oberfläche eines Monopiles nach der Fertigung aussehen könnte.

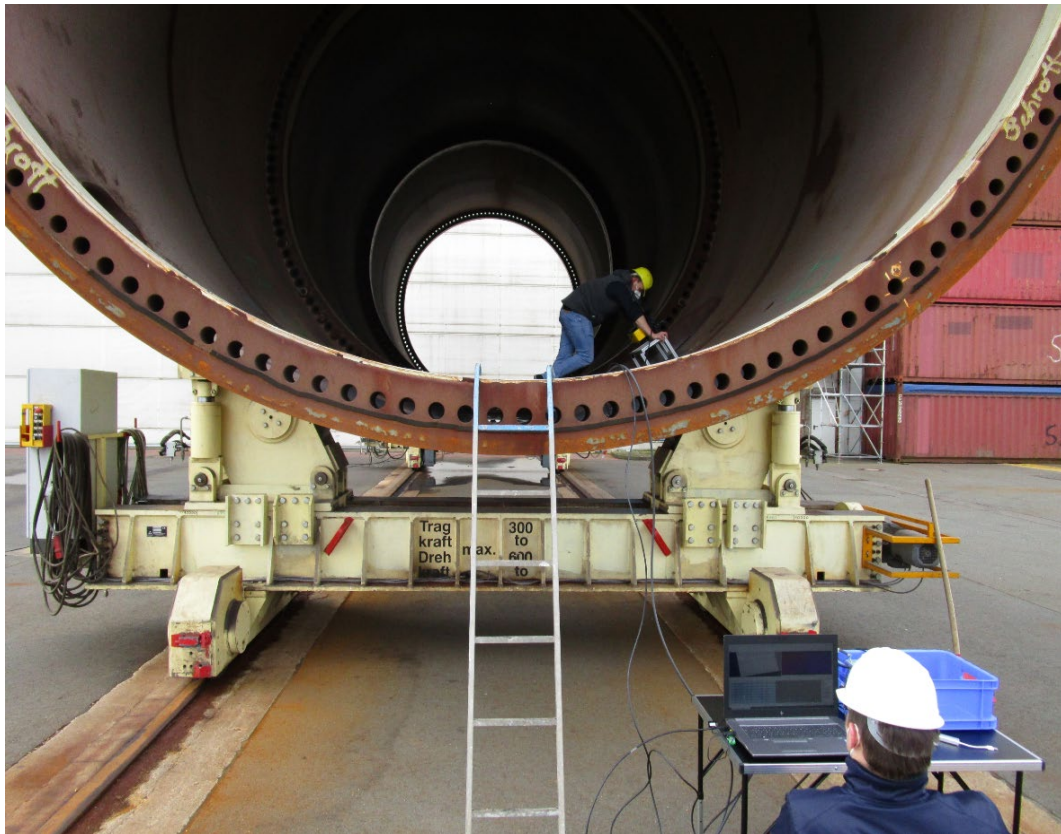
Bereitstellung einer Sektion siehe Bild. Die Oberfläche wurde mittels Strahlen durch Fa. Dietrich innen und außen Fa. AOT zur Verfügung gestellt. Fa. AOT führte erste Aufnahmen durch.

Die adressierten Oberflächenzustände können gut erfasst werden, dies wird durch einen Sichtvergleich des jeweiligen Oberflächenzustandes mit der digitalen Erfassung ersichtlich. Die digitalisierten Daten stellen somit eine hinreichende Datenbasis für einen noch zu entwickelnden Bewertungsalgorithmus dar.
