Schlussbericht zum 12.02.2026

**Central Car Server – Supercomputing für Automotive – Mannheim
CeCaS**

**Robuste Aufbau- und Verbindungstechnik für die
Hochleistungsbauteile der Central Car Server**

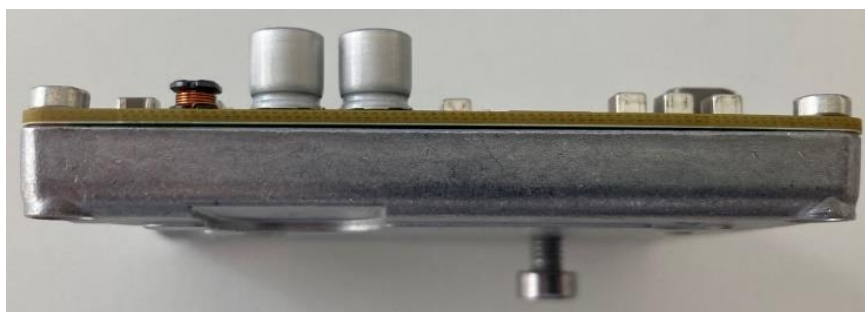
Hierzu wurde in den Leiterplattenträger eine Schraube eingebracht, mit der man eine beliebige mechanische Belastung auf die Leiterplatte aufbringen konnte (siehe Abbildung 2).

Abbildung 2: Leiterplattenträger mit Vorspannvorrichtung

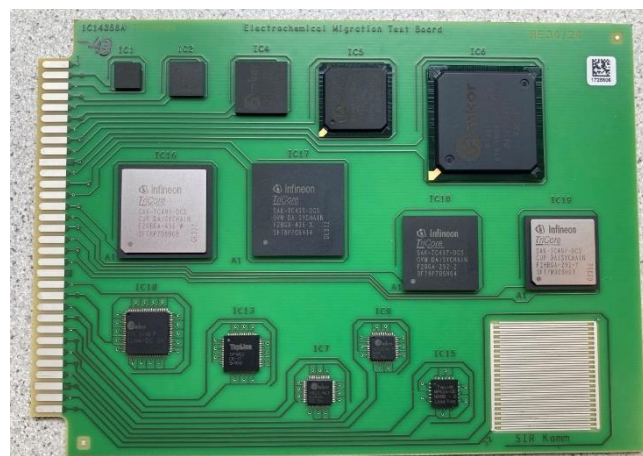
Weiterhin wurde ein Testboard entworfen, mit denen die Underfillmaterialien hinsichtlich elektrochemischer Migration bewertet werden können (siehe Abbildung 6).

Abbildung 6: Testboard zur Bewertung der Underfiller und des Vergusses hinsichtlich elektrochemischer Migration

Nach der erfolgten Fertigung der in Abbildung 5 und Abbildung 6 dargestellten Testboards wurden Umweltprüfungen zur Bewertung der Lötstellenzuverlässigkeit und der elektrochemischen Migration in Abhängigkeit des Underfillers und des anorganischen Vergusses vom Fraunhofer IMWS durchgeführt.

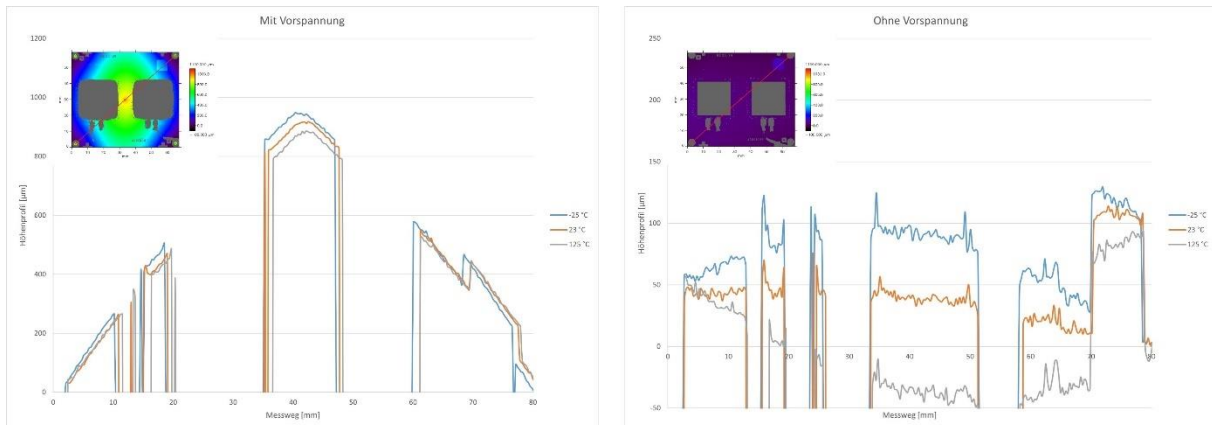
Abbildung 9: Vergleich der Oberflächenprofile der Testleiterplatten in Abhängigkeit der Vorspannung (links: mit Vorspannung, rechts: ohne Vorspannung) und der Temperatur

Es ist zu erkennen, dass es bei den Mustern mit Vorspannung nur eine kleine Änderung des Höhenprofils gibt, die zwischen -25 °C und 125 °C ca. $50\text{ }\mu\text{m}$ beträgt. Im Vergleich dazu kommt es beim Versuchsaufbau ohne Vorspannung zu einer Änderung des Höhenprofils von $130\text{ }\mu\text{m}$ und darüber hinaus zu einem Wechsel der Leiterplattenwölbung (konvex / konkav), die zu einer Wechselbelastung der Lötstellen führt. Somit zeichnen sich die Muster mit Vorspannung durch eine hohe, aber nicht im Vorzeichen wechselnde Dehnung aus, während die Muster ohne Vorspannung eine niedrigere Dehnung aufweisen, die jedoch mit jedem Thermoschockzyklus das Vorzeichen wechselt.

Die mechanische Vorspannung wurde mit dem Ziel aufgebracht, die mechanischen Dehnungen im Bereich der Lötstellen zu erhöhen, um so die Schädigungswirkung zu verstärken, die auf dem Kriechen des Lotwerkstoffes resultiert. Allerdings zeigten Analysen der Oberflächenverformung der Leiterplatte in Abhängigkeit der Temperatur, dass es einen Nebeneffekt gab. In Abbildung 9 ist der Vergleich der Oberflächenprofile der Testleiterplatten in Abhängigkeit der Vorspannung und der Temperatur dargestellt, die mittels eines FRTs und einer Temperatorkammer durchgeführt wurden.

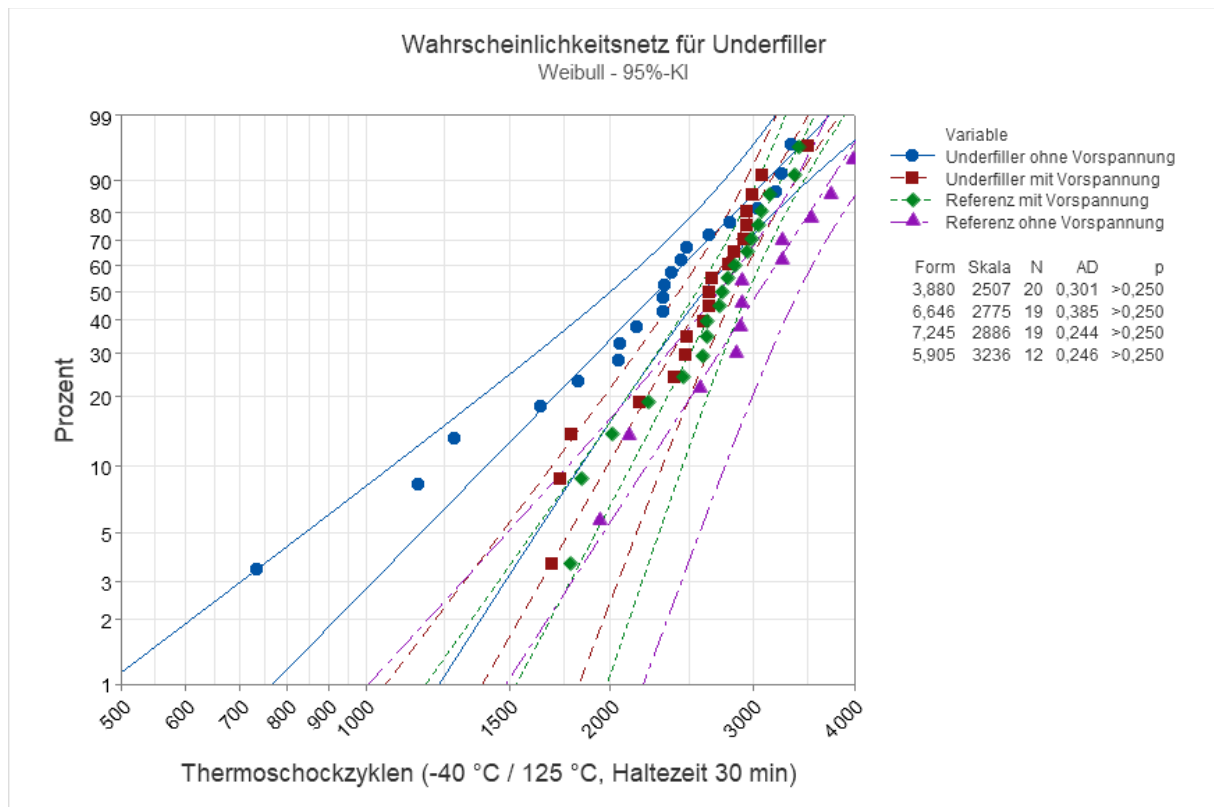
Abbildung 10: Ergebnisse des Thermoschocktests am Aurix 436 (-40 °C / 125 °C, < 10 s, 30 min/30 min)

Es ist zu erkennen, dass die charakteristische Lebensdauer der Referenzmuster bei 125 °C Testtemperatur ca. 1,9x größer ist als bei 140 °C Testtemperatur, wobei die Muster mit Vorspannung, ebenso wie bei dem 140 °C Test, früher ausfallen als die Muster ohne mechanische Vorspannung. Die Muster mit Underfiller zeigen jedoch ebenso wie bei dem 140 °C Test einen früheren Ausfall der Muster ohne Vorspannung. Der Grund hierfür scheint somit nicht die Testtemperatur bzw. die Überschreitung der Glasübergangstemperatur zu sein.

Um den Einfluss der Testtemperatur auf den Underfiller bzw. die Lötstellenzuverlässigkeit zu untersuchen, wurde ein weiterer Thermoschocktest mit Widerstandsüberwachung bei 125 °C durchgeführt. Die Ergebnisse dieses Versuchs sind Abbildung 10 zusammengefasst.

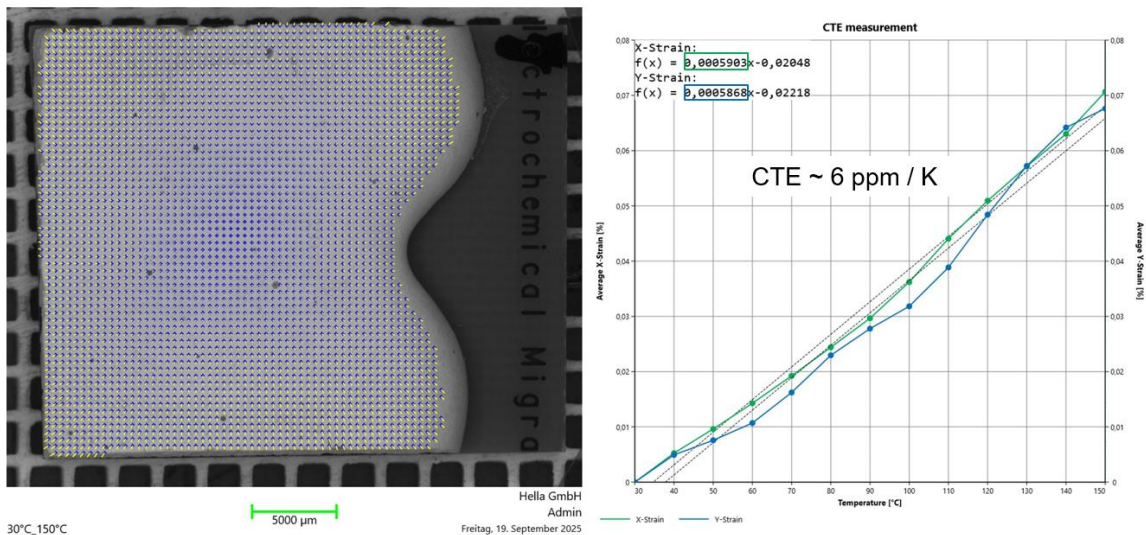
Die Messung ergab einen CTE von ca. 6 ppm / °C in x-y-Richtung (siehe Abbildung 14). Der Wert ist somit deutlich geringer als der CTE der Leiterplatte in x-y-Richtung (~14 ppm / K) und begünstigt somit ein Ablösen des Vergusses von der Leiterplatte.

Abbildung 14: CTE-Messung am anorganischen Verguss

Aufgrund der begrenzten Haftung am Bauteil und der Leiterplatte sowie des nicht an das Leiterplattenmaterial angepassten thermischen Ausdehnungskoeffizienten des Vergusses zeigte sich schon nach 100 Thermoschockzyklen (-40 °C/ 140 °C) ein Abplatzen des Vergusses von der Leiterplatte (siehe Abbildung 15). Die Zuverlässigkeitstests mit dem anaorganischen Verguss wurden daraufhin als nicht zielführend beendet.

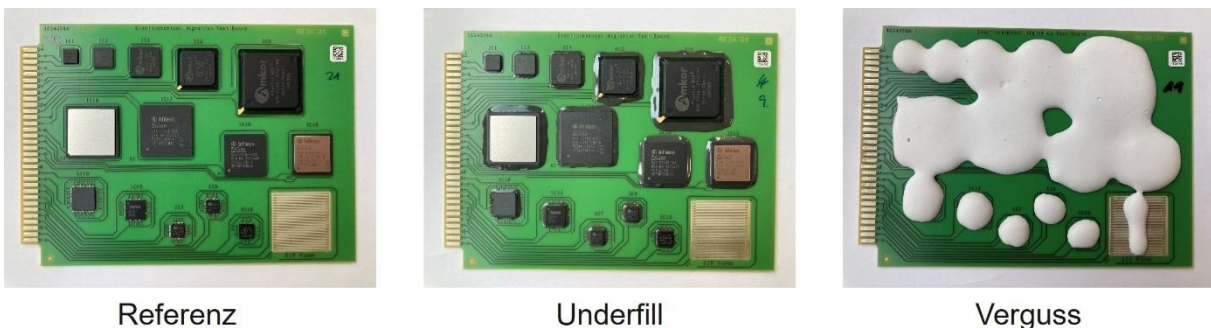
Zur Bewertung des Einflusses des Underfillers und des anorganischen Vergusses auf die Entstehung von elektrochemischer Migration wurden Lagerungsversuche unter feuchter Wärme durchgeführt. Für die Versuche wurde das in Abbildung 6 dargestellte Testboard verwendet, das in Anlehnung an ein B-52 Testboard gemäß IPC-9202 designt wurde. In Abbildung 16 sind die Testboards im Referenzzustand und mit appliziertem Underfill und Verguss dargestellt.

Abbildung 16: Testboards für Feuchte-Wärme Tests

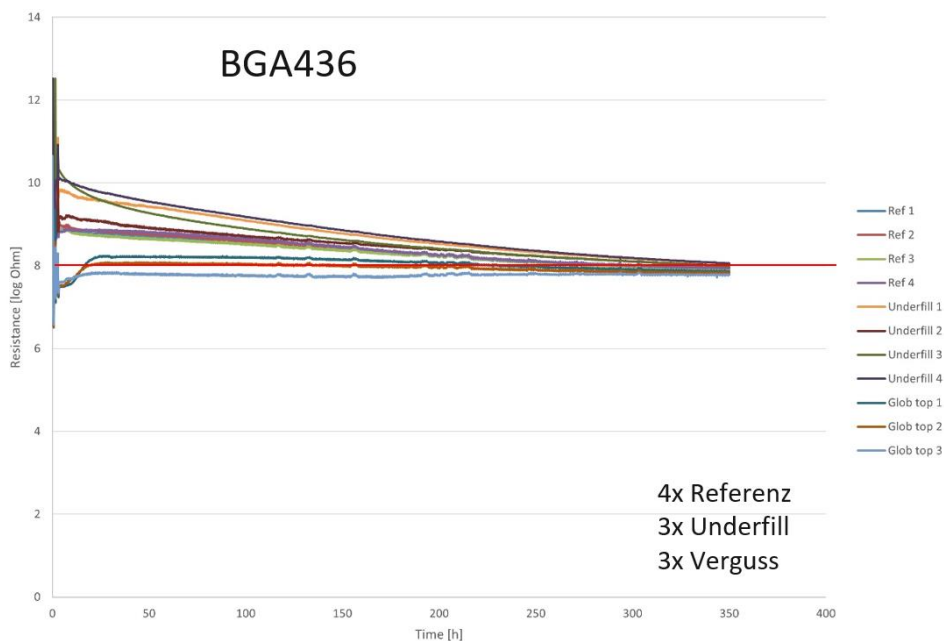
Es ist zu erkennen, dass der Verguss einen negativen Einfluss auf die Isolationswerte hat, da bei zwei von drei Mustern der Grenzwert von 10^8 Ohm bereits 23 h bzw. 125 h nach Messbeginn unterschritten wurde. Weiterhin ist sichtbar, dass auch die Referenzmuster mit großem BGA noch vor Erreichen des Test-Endes von 350 h Widerstandswerte kleiner 10^8 Ohm zeigten. Der Underfill zeigt trotz einer nicht optimalen Aufbringung (PFAS-freie Variante) einen positiven Effekt. Die Widerstandswerte am kleinen BGA lagen alle über dem Grenzwert. In Abbildung 17 ist exemplarisch der Verlauf der Widerstandswerte an einem BGA 436 dargestellt.

Abbildung 17: Verlauf der Widerstandswerte an einem BGA 436
