DK 620.192.7 : 666.1.031.295

Ein Fall totaler Zerstörung von Wannensbodensteinen durch ihre geringe Verunreinigung.

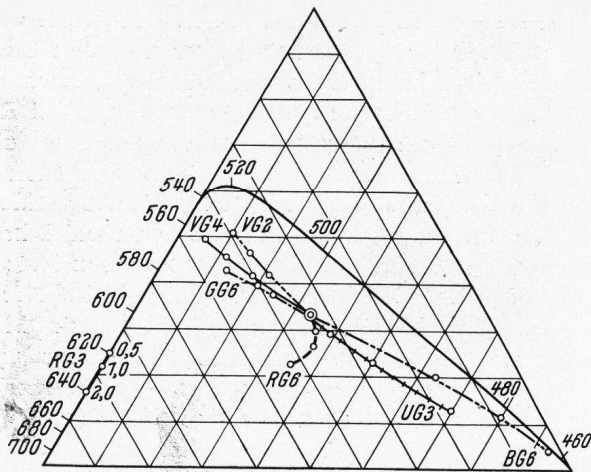
Bild 2. Farborte für SCHOTTsche Farbgläser im MAXWELLSchen Dreieck. Aenderung des Farbtones mit der Dicke.

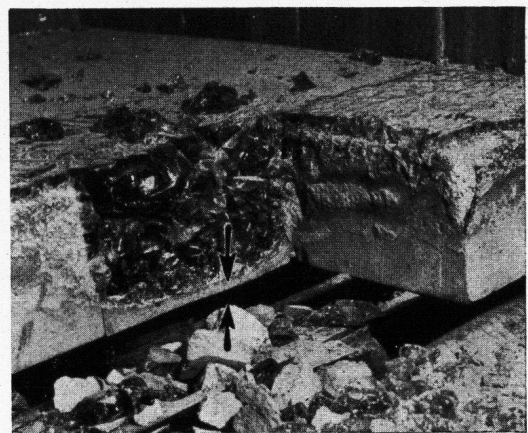
Bild 1. Einzelner völlig zerstörter Bodenstein im Verband mit anderen unbeschädigten Steinen.

Der Befund, von dem hier auszugehen ist und gegen dessen Mitteilung die Bedenken der betroffenen Hersteller in dankenswerter Weise fallen gelassen wurden, geht aus Bild 1

hervor. Der Boden einer Hohlglasschmelzwanne war aus Wannensblöcken gleicher Herstellungsart und Lieferung zusammengesetzt worden. Während der Schmelzreise ergab sich an einzelnen Stellen eine ungewöhnlich starke Abnutzung der Bodensteine, die nach der Zeit von nur wenigen Wochen zur akuten Durchbruchgefahr wurde und zwangsläufig die Stilllegung der Ofenanlage herbeiführte, deren Produktion stark von Blasen durchsetzt war. Die Untersuchung des Wannensbodens ergab, daß einzelne der Bodensteine einer hochgradigen Zerstörung zum Opfer gefallen waren, ohne daß die angrenzenden Blöcke wesentlich in Mitleidenschaft gezogen waren. Diese waren noch nahezu in voller Stärke erhalten, während die anderen, wie das Bild 1 zeigt, bis auf eine schwache Bodenwand aufgelöst waren. Die Berührungsfläche mit dem Glas war außerdem deutlich von derjenigen der normalen Steine unterschieden; sie war stark schaumig, teilweise bräunlichgrau verfärbt und schlierig. Der Verdacht war also offensichtlich naheliegend, daß der Grund zu diesem Vorgang in den betr. Steinen selbst gelegen sein mußte. Um ihn zu suchen, wurden Bruch- und Schlißflächen beider Steinarten miteinander verglichen. In den leicht zerstörten Steinen konnten in loser Verteilung kleine graue bis grünlichblaue Flitter nachgewiesen werden, die sich auf Grund näherer Untersuchung als aus Siliziumkarbid SiC bestehend erwiesen. Dieser Körper war zweifellos unabsichtlich in das Material hineingelangt, denn SiC reagiert bekanntlich mit Bestandteilen der Gläser unter lebhafter Zersetzung und CO₂-Abgabe.

aufgeweiteten Loches zeigt eine Infiltration mit dem Schlackenstein, dessen verflüssigende Wirkung sich an der Abrundung aller Hohlräume im Bereich der dunklen Stellen zu erkennen gibt. Die hundert- und tausendfache Vervielfältigung eines solchen Vorganges führte den in Bild 1 dargestellten Schaden herbei.
