**Verhalten von Tageswannen für Hohlglas. Ergebnisse einer Vergleichsuntersuchung\***

Von DIETRICH STARZINSKY, Frankfurt (Main)

(Vortrag auf der 42. Glastechnischen Tagung am 15. Mai 1968 in Würzburg)

(Mitteilung aus der Hüttentechnischen Vereinigung der Deutschen Glasindustrie (HVG), Frankfurt (Main))

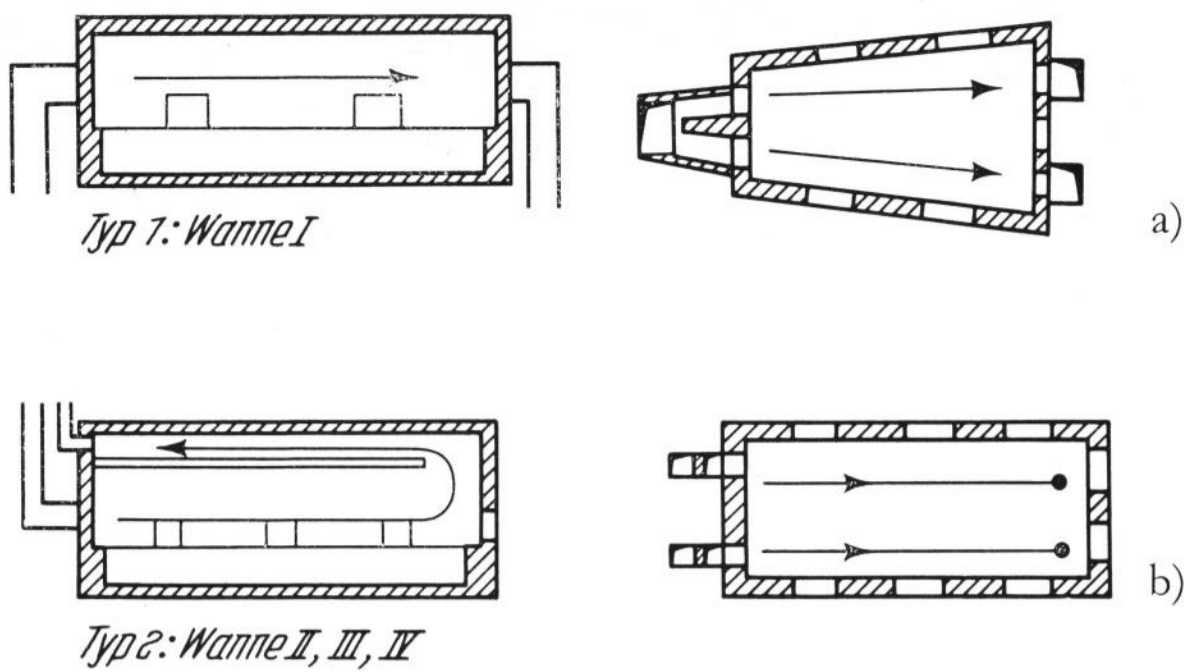
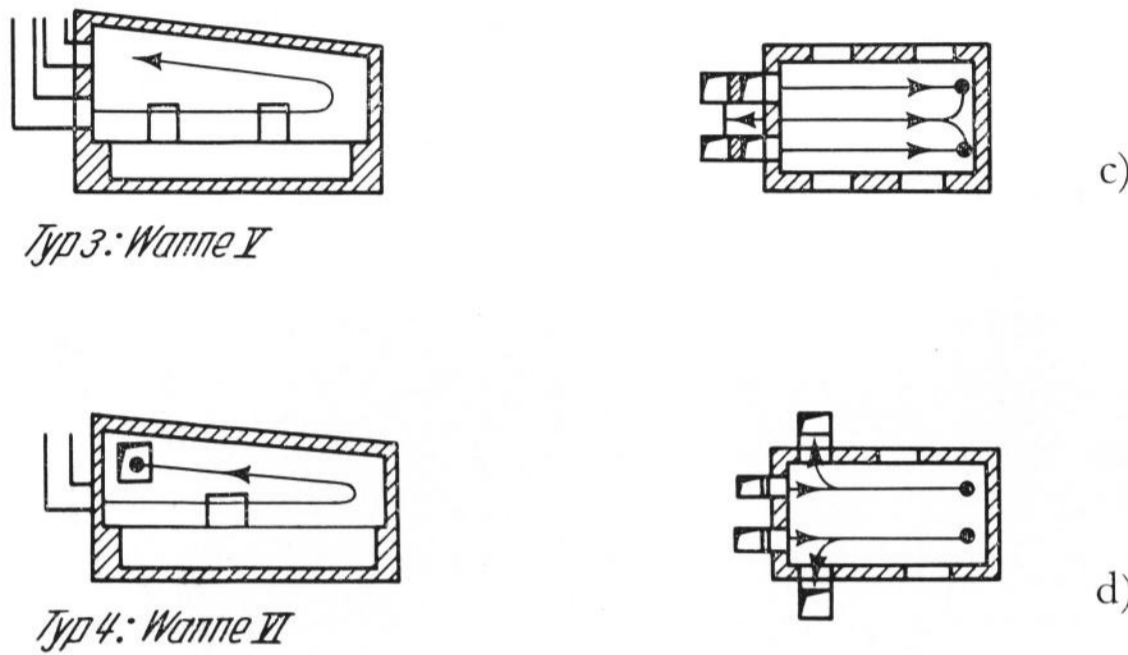
Bilder 1a bis d. Untersuchte Wannentypen,

- a) Wanne I, Längsbrennerwanne,
- b) Wannen II bis IV, Doppeldeckenwannen,
- c) Wanne V, Stirnbrennerwanne mit U-Flamme, Abzug in der Stirnwand,
- d) Wanne VI, Stirnbrennerwanne mit U-Flamme, Abzüge in den Seitenwänden.

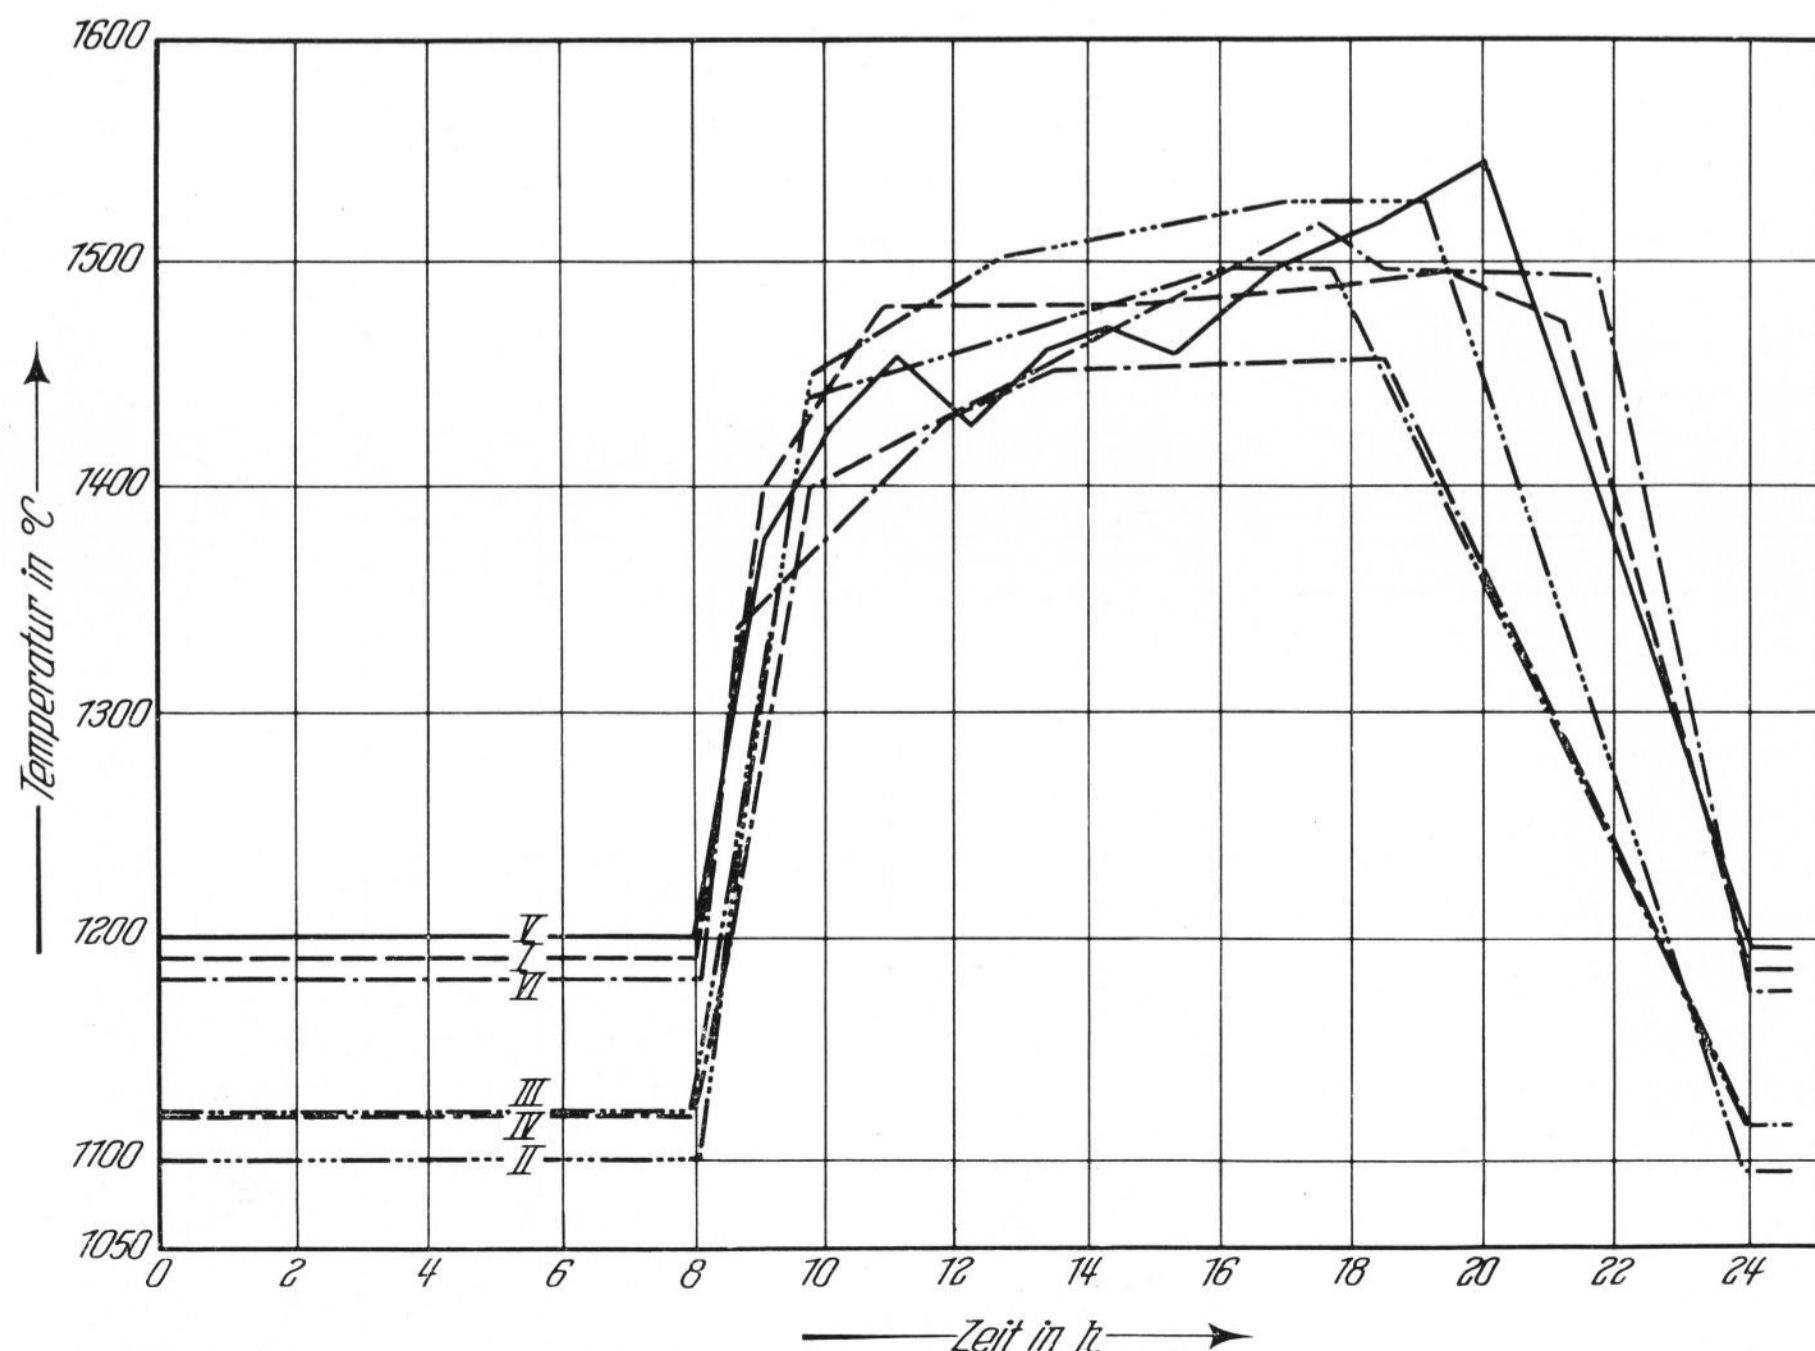
Der bei den einzelnen Anlagen festgestellte zeitliche Temperaturverlauf ist aus Bild 2 zu ersehen. Die wichtigsten Daten sind in Tabelle 4 zusammengestellt. Beim Vergleich der Temperaturen und Schmelzzeiten ist zu berücksichtigen, daß bei Wanne III Bleiglas und bei Wanne VI Borosilicatglas, sonst Natron- bzw. Kaliglas geschmolzen wurde.

Bild 2. Temperaturführung der untersuchten Wannen.

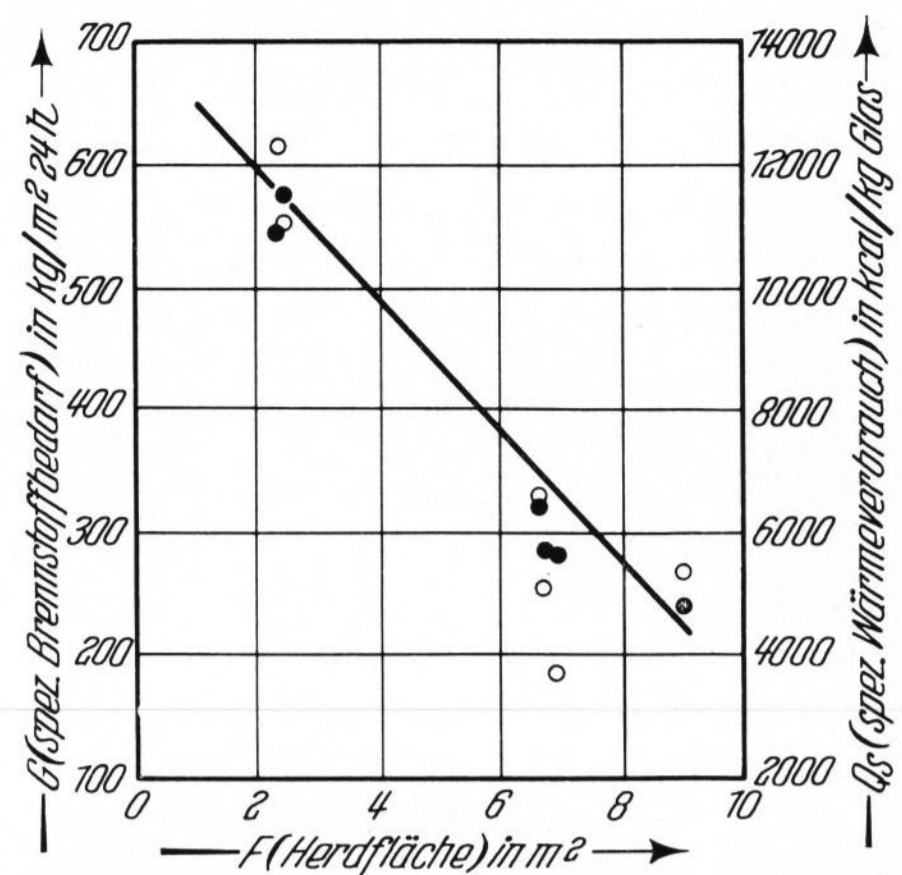
Bild 3. Zusammenhang zwischen spezifischem Brennstoffbedarf, spezifischem Wärmeverbrauch und Herdfläche.

rung im Bereich zwischen 2 und 9 m<sup>2</sup> Schmelzfläche durch eine Gerade darstellen. Aus den Daten der untersuchten Anlagen ergibt sich damit zwischen dem Gesamtbrennstoffbedarf G in kg Heizöl/24 h und der Herdfläche F in m<sup>2</sup> der Zusammenhang
