## Auflichtelektronenmikroskopische Aufnahmen von in Haushaltsgeschirrspülmaschinen entstandenen Glasoberflächenschäden

VON WOLFGANG TRIER, Frankfurt (Main), und HANS-ERNST SCHWIETE, Aachen

(Mitteilung aus der Hüttentechnischen Vereinigung der Deutschen Glasindustrie (HVG), Frankfurt (Main), und dem Institut für Gesteinshüttenkunde der Rheinisch-Westfälischen Technischen Hochschule Aachen)

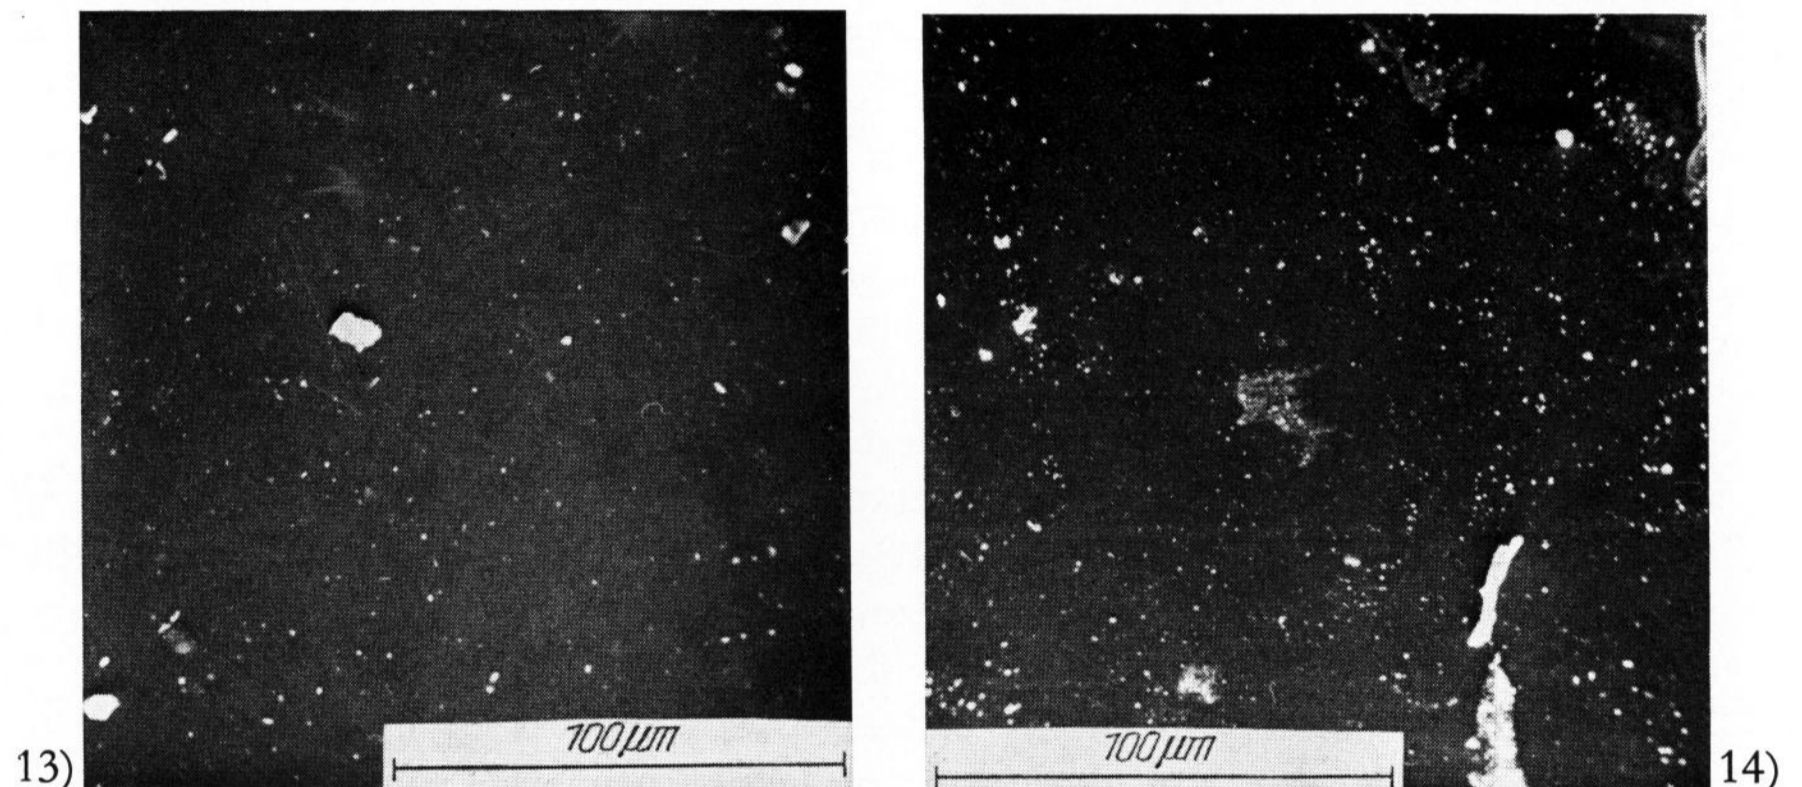
Bild 13. Unbeschädigte Oberfläche eines gespülten Kalk-Natron-Glases (Preßglas).

Bild 14. Oberfläche eines nicht gespülten, nicht feuerpolierten Kalk-Natron-Glases.

Zum Vergleich zu den bisher gezeigten Bildern ist in Bild 13 die unbeschädigte Oberfläche eines gespülten Kalk-Natron-Glases und in Bild 14 die Oberfläche eines nicht gespülten Glases gezeigt. In beiden Fällen sind keinerlei Schäden der beschriebenen Arten erkennbar.
