Verhalten basischer Steine im Gitterwerk von Bleiglaswannen

Von GÜNTHER MÖRTL, WALTER ZEDNICEK, Radenthein (Österreich), ATSE ODDING
und SIMON CORNELIS RADEMAKER, Eindhoven (Holland)

(Vortrag auf dem XV. Internationalen Feuerfest-Kolloquium am 27. Oktober 1972 in Aachen)

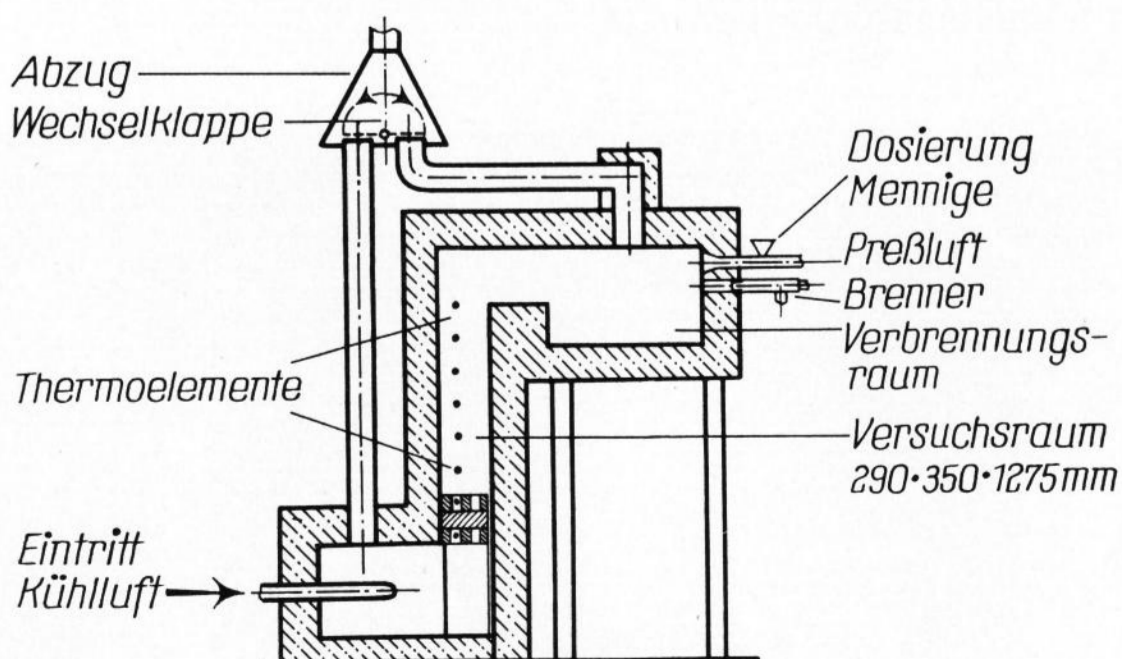
Bild 11. Schematischer Aufbau des Versuchsofens.

Die ganze Anlage ist nur dann sinnvoll einzusetzen, wenn man eine weitgehende Automatisierung erreicht. Alle diese Anforderungen haben zur Konstruktion eines Versuchsofens geführt, dessen prinzipieller Aufbau aus Bild 11 entnommen werden kann.
