Betriebserfahrungen mit Elektrowannen bei der Herstellung von C-Glas

Von Jürgen Woltz, Wertheim

(Vortrag auf der 55. Glastechnischen Tagung am 20. Mai 1981 in Travemünde)¹⁾
(Mitteilung aus der Glaswerk Schuller GmbH, Wertheim)

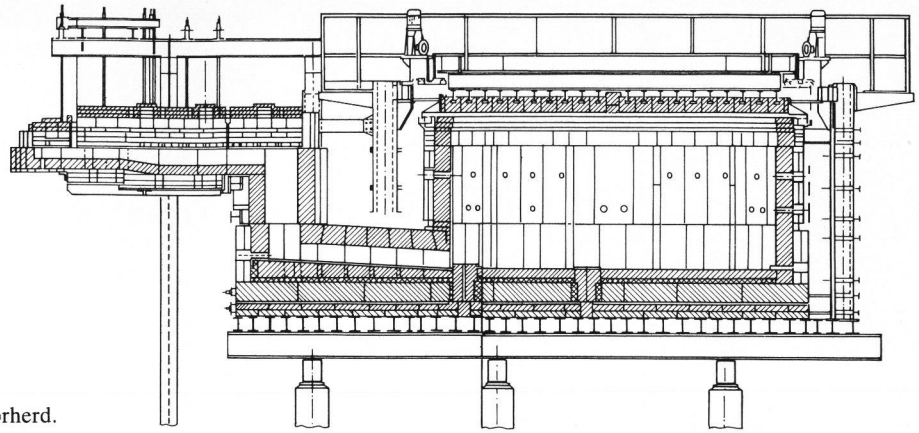
Bild 1. Schnitt durch Wanne und Vorherd.

Bild 1 zeigt einen Schnitt durch Wanne und Vorherd. Der äußere Umfang ähnelt einem regelmäßigen Zwölfeck mit einem mittleren Durchmesser von etwa 5 m. Die Bassinhöhe beträgt 2,30 m. Die Wanne ist aus mindestens zwei übereinanderliegenden Ringlagen aufgebaut. Ein aufgehängtes Gewölbe deckt den Raum über der Badoberfläche ab und läßt eine Oberofenhöhe von etwa 400 m frei. Die Schmelzfläche der Wanne beträgt etwa 20 m².

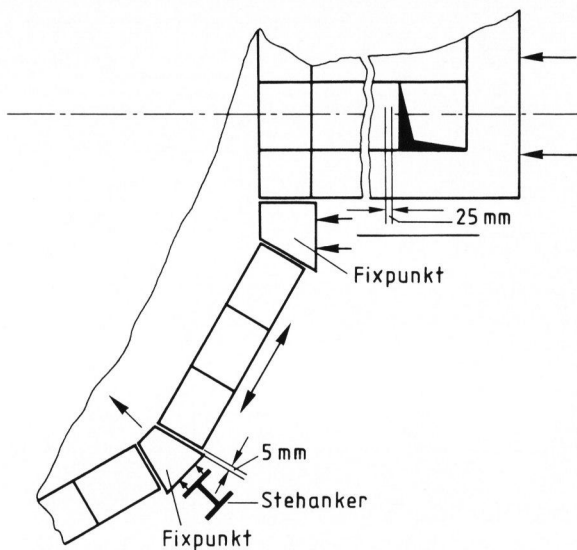
Bei der ersten Wannenausführung ging man davon aus, daß sich das Wannen-Vieleck über seine Längsseiten ausdehnt und daß die Ausdehnung über die Endpunkte der Längsseiten kontrolliert werden muß (Bild 2). Dabei stellten die zwölf verankerten Ecksteine die Fixpunkte für die Wanne dar. Die Palisaden wurden lose mit einer der theoretischen Ausdehnung nach dem Tempern entsprechenden Fuge zwischen die Eckpunkte gesetzt und sollten diese in tangentialer Richtung schließen. Die nach dem Tempern noch offenen Fugen wurden durch Schieben der Ecksteine nach innen geschlossen. Der Durchlaß konnte über eine im Steigschacht vorgesehene Schnittfuge nach außen schieben.

Bild 2. Verankerungsschema. Die Fixpunkte werden erst nach dem Tempern zum Schließen von offenen Fugen an den Ecksteinen nachgeschaltet.

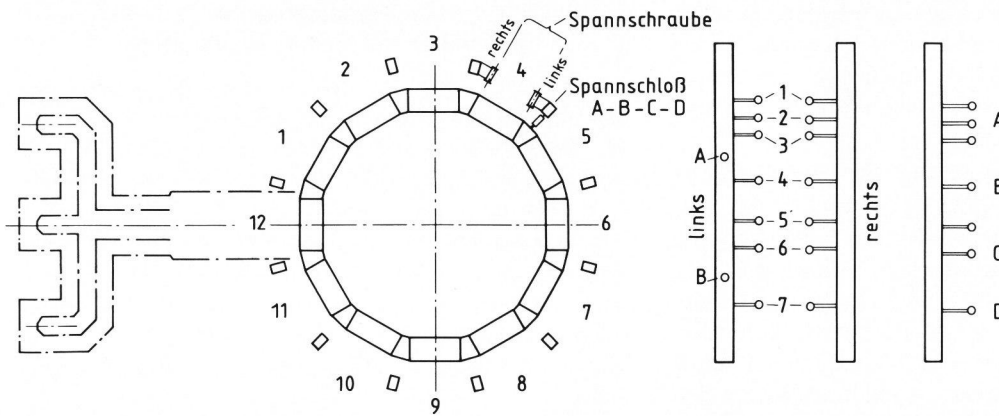
Bild 10. Verankerungsschema der verbesserten Wannenkonstruktion.

Dieses Konzept des Aufbaus, Temperns und Vollschmelzens stellte sich als erhebliche Verbesserung heraus. Es wurden keine Fugen festgestellt, und das Vollschmelzen der Anlage nach den neuen Überlegungen konnte wie vorgesehen durchgeführt werden. Das Nachlassen der Verankerung während des Temperns konnte nicht, wie zunächst geplant, nach vorgegebenen Sollgrößen durchgeführt werden. Über die festgestellte Spannung an den Verankerungsbolzen konnte nachgewiesen werden, daß sich die Steindehnung im Zusammenhang mit der Ofenkonstruktion nicht vorausbestimmbar und damit gezielt regulierbar verhält. Die Ankerbolzen mußten individuell nachgestellt werden, weil sich entweder Fugen öffneten oder weil sich Träger und Bolzen verbogen. In Bild 10 ist das Verankerungsschema dargestellt, während Bild 11 skizzenhaft und stark überzeichnet die Verschiebung der Zwischenwände an Hand der Ankerachstellung im getemperten Zustand erkennen läßt. Das Wannenmaterial war Chrom-Korund-Zirkon.

- f) Ein genaues Bauaufmaß sowie der Anriß von Bauhilfslinien am Material ermöglichten den reproduzierbaren Nachbau der Wanne.
- g) Das Auftempern erfolgte mit einem Heißluftbrenner, der in der Luftmenge und der Verbrennungsgasführung dem Ofen angepaßt war.

- h) Die Temperzeit betrug 7 d (7 K/h), damit ausreichend Zeit zur Überwachung der Verankerung zur Verfügung stand.
- i) Auf eine Wärmeisolierung der Wanne wurde verzichtet. Eine Vorplattierung mit 75 mm dicken KZ-Platten wurde vorgenommen. Die Vorplattie-
