## **Abschlussbericht**

### **Innovative Instandsetzung von Parkhäusern in Stahlblech-Stahlbeton-Verbundbau durch eine Kombination von geklebter Verstärkung und Kathodischem Korrosionsschutz (GlueCS-Park)**

Hochschule München  
Fakultät für Bauingenieurwesen  
Karlsstraße 6  
80333 München

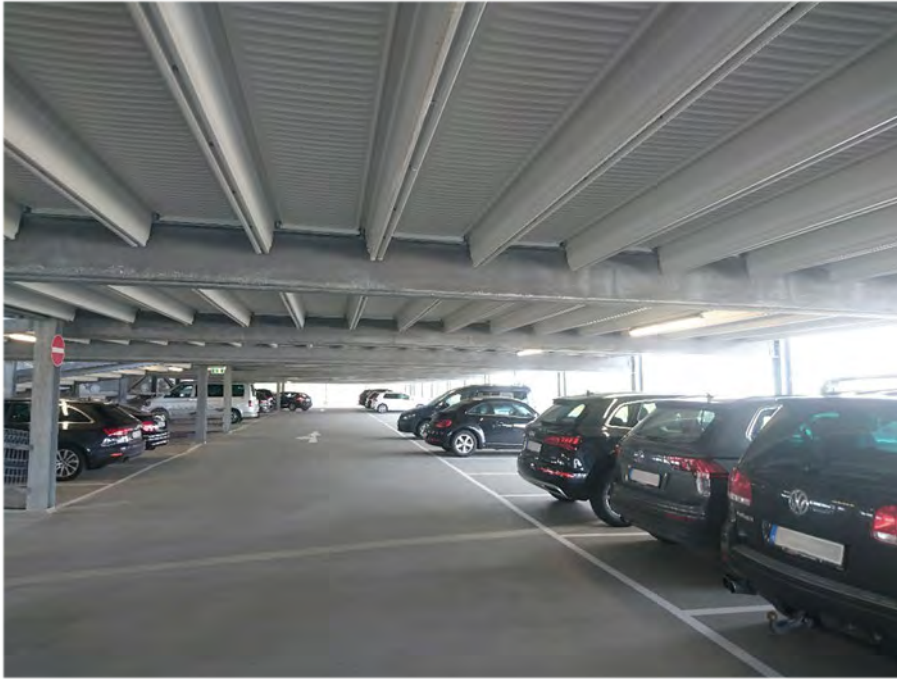
**Abbildung 2:** Ausführungsbeispiel einer Additivdecke im Parkhausbau

Die Bewehrung in der Deckenplatte dient dabei der Rissbreitenbeschränkung an der Betonoberfläche bzw. der Lastverteilung bei angreifenden punktuellen Lasten. Das in diesem Forschungsvorhaben betrachtete System wird gemäß bauaufsichtlicher Zulassung [1] als eine Kette von einachsiger gespannten Einfeldträgern betrachtet. Durch optionale Blechformteile in den Auflagerbereichen der Decke kann ferner eine Durchlaufwirkung erzeugt werden, indem eine kraftschlüssige Betonage bis zu den Stegen der Stahlträger erfolgt. Wichtig für das Verständnis dieses Tragsystems ist die Tatsache, dass keine mechanische Verbindung zwischen dem Blech und der Betondecke entsteht und diese somit nicht als „klassische Verbunddecke“ angesehen werden kann. Die Additivbleche weisen standardmäßig auf Oberseite (betonseitig) eine Verzinkung auf, auf dem zusätzlich ein dünner Anstrich aufgebracht ist - luftseitig sind diese beschichtet.

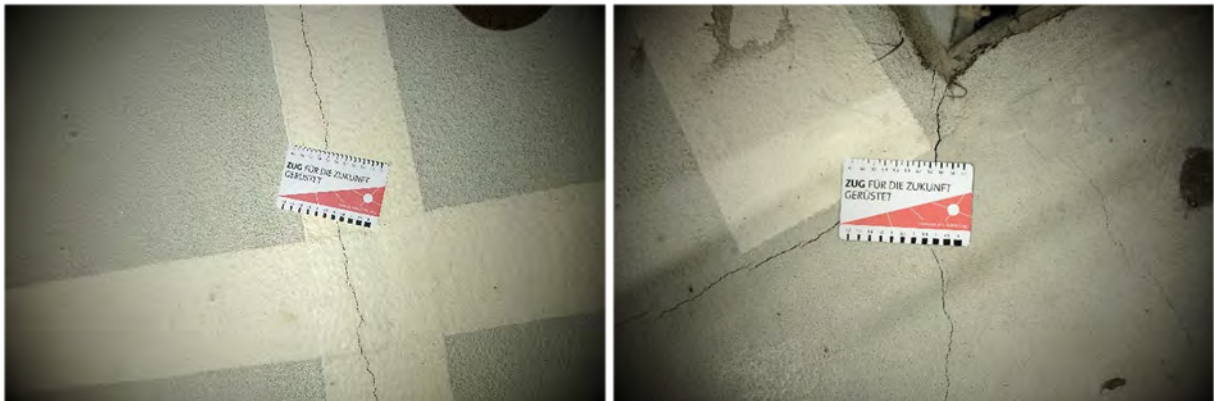
**Abbildung 3:** Typisches Rissbild über den Auflagerträgern (links) und im Rampenbereich (rechts)

Bei Additivdecken entstehen Risse im Beton meistens über den Auflagerträgern, also dem statischen Gelenk (Einfeldträgersystem), oder im Bereich der Rampen (Zwängungen zwischen Parkebenen) und

führen dort, wenn keine rissüberbrückende Beschichtung oder Rissbandagen vorhanden sind, zu einem Eindringen von tausalzhaltigem Wasser in die Stahlbetonkonstruktion.

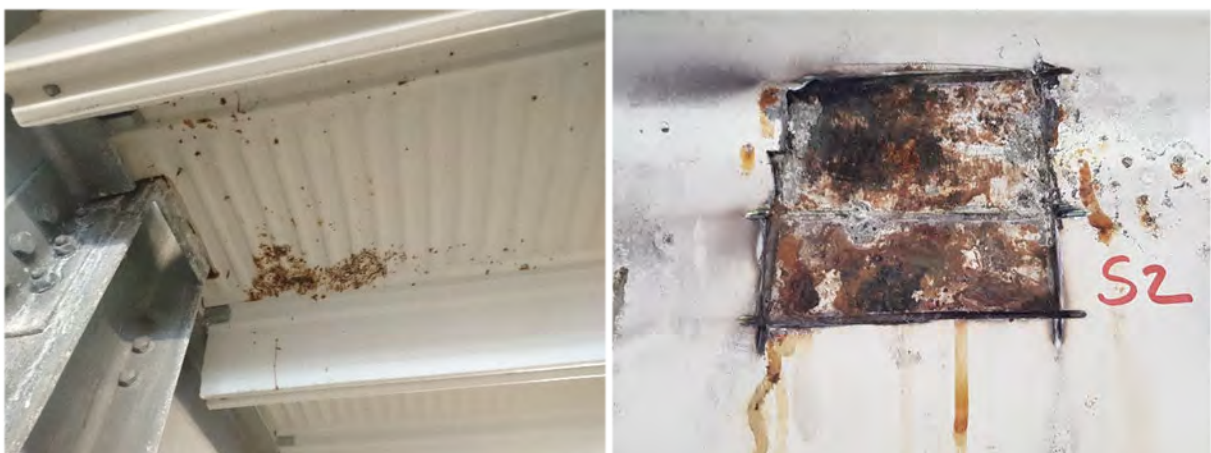
**Abbildung 4:** Korrosionsspuren an der Deckenunterseite (links) und Öffnungsstelle am Blech (rechts)

Einerseits löst dies ab Überschreitung des kritischen Chloridgehaltes Lochkorrosion an der Rissbreiten- sowie Aufhängebewehrung aus und andererseits kann sich das Wasser ungehindert zwischen Trapezblech und Beton verteilen. Diese Hinterläufigkeit resultiert aus dem Fehlen eines mechanischen (oder chemischen) Verbundes zwischen den Profiltafeln und der darüber liegenden Ortbetonergänzung. Gelangen nun Chloride auf die verzinkte Oberseite der Stahlbleche (dünner Anstrich versagt i. d. R. vorher), führt dies innerhalb kurzer Zeiträume zu deutlichen Querschnittsverlusten. Zusätzlich kommt hinzu, dass die Schädigung des Trapezbleches erst erkennbar ist, wenn ein „Durchrosten“ stattgefunden hat, da der Korrosionsprozess von innen (Betonseite) nach außen (Luftseite) stattfindet.

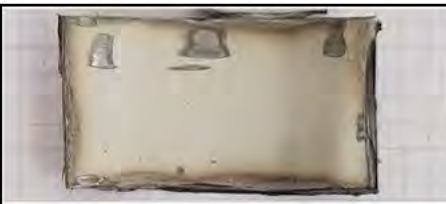
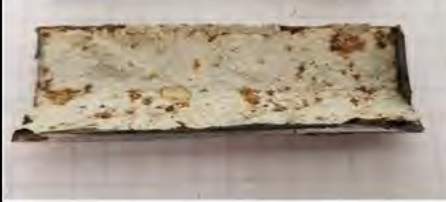
**Tabelle 4:** Parkhaus Nr. 2 - Blechproben mit Querschnittsverlusten

| <p style="writing-mode: vertical-rl; transform: rotate(180deg);">Zunehmender Korrosionsgrad</p> | Referenzprobe mit 0 % Querschnittsverlust | |
| | Flächenkorrosion rd. 20 % | |

Auch die Korrosionserscheinungen an der Deckenunterseite wurden näher untersucht. Diese zeichnen sich von der Deckenunterseite maßgeblich durch Verfärbungen und Verlaufsspuren ab. Bei der Probenentnahme sind zum Teil sehr stark ausgebildete Korrosionserscheinungen auf der Hinterseite des Blechs festgestellt worden. Im Falle des Parkhauses Nr. 2 (Baujahr 2007) weisen die Proben in einem begrenzten flächigen Bereich zum Teil sehr starke Querschnittsverluste auf mit bis zu 100 % in Lochkorrosionsnarben und bis zu 80 % Querschnittsverlust als Flächenkorrosion. Beispielfhaft werden diese Untersuchungsergebnisse in **Tabelle 4** dargestellt und somit der steigende Korrosionsgrad definiert.

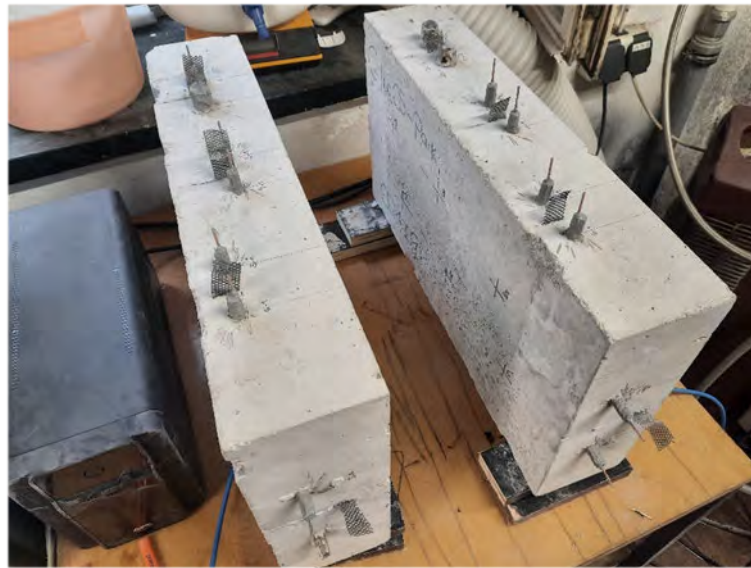
**Abbildung 28:** Fotoaufnahme der Referenzkörper für die galvanostatischen Pulsmessungen

Um die Einflussfaktoren von Geometrie- und Materialfaktoren während der Pulsmessung zu ermitteln wurden plattenartige Referenzkörper gemäß **Abbildung 27** bzw. **Abbildung 28** entwickelt. Diese mit Betonstahl bewehrten Prüfkörper hatten die Abmessungen von  $l \times b \times h = 550 \times 300 \times 110$  mm und wurden aus chloridhaltigen Beton (4 M.%/z) hergestellt. Untersucht wurden hierbei zwei verschiedene Zementarten, CEM I und CEM III, sowie unterschiedliche Lagerungsbedingungen, mit 55 % und 85 % relative Luftfeuchte. Die einzelnen Bewehrungslagen sind hierbei elektrisch getrennt voneinander ausgeführt worden und konnten bei Bedarf kurzgeschlossen werden. Man unterscheidet hierbei zwischen zwei verschiedenen Stabdurchmessern ( $\varnothing 10$  und 20 mm) und je nach Betrachtungsrichtung zwischen verschiedenen Betondeckungen (Oberseite: 25 und 50 mm; Unterseite: 40 und 65 mm). Zusätzlich wurden die Betonstähle teilweise abgedichtet, um nur bestimmte Bereiche galvanostatisch zu prüfen (Einflussbereich Messkopf XXXXXXXXXX).

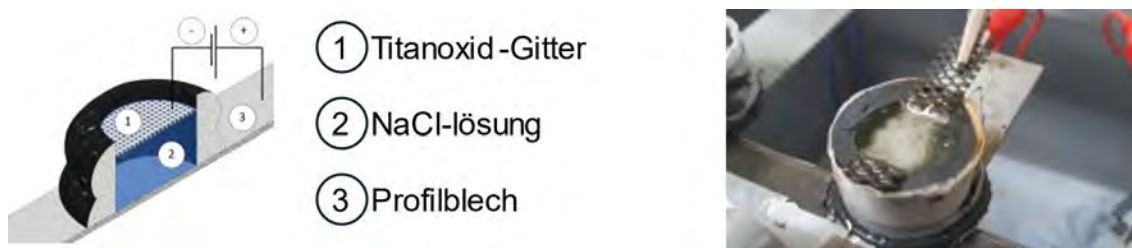
**Abbildung 34:** Aufbau der beschleunigten elektrochemischen Korrosion

Hierfür wurden sechs Probekörper aus der vorhandenen Profiltafel entnommen und eine kreisförmige Fläche mit einem Durchmesser von  $20\text{ mm}$  (Fläche  $314\text{ mm}^2$ ) mittels elektrochemischer Korrosion vorkorrodiert. Um den Querschnitt gezielt zu schwächen, wurde die Zinkschicht durch Sandstrahlen vorher entfernt und somit der Grundwerkstoff freigelegt. Zur Durchführung der Reaktion wurde eine Titanmischoxidgitter und das Blech durch eine Lösung, in diesem Fall eine 10 %igen Natriumchloridlösung, in elektrolytischen Kontakt gebracht (**Abbildung 34**).

Zur Abdichtung wurde auf dem Blech eine kreisrunde Wanne aus Silikon geformt, welche mit der NaCl-Lösung befüllt ist und als Reaktionsraum dient. Auf der offenen Seite wurde das Titangitter in die Elektrolytlösung gelegt und diente dort als Kathode. Durch Anlegen einer konstanten Stromstärke von  $200\text{ A}$  startete die beschleunigte Korrosionsreaktion zwischen der Kathode und dem Anode, also dem Blech. Letzteres gibt dabei seine Elektronen/Metallionen ab und führt somit zu einer Eisenauflösung.

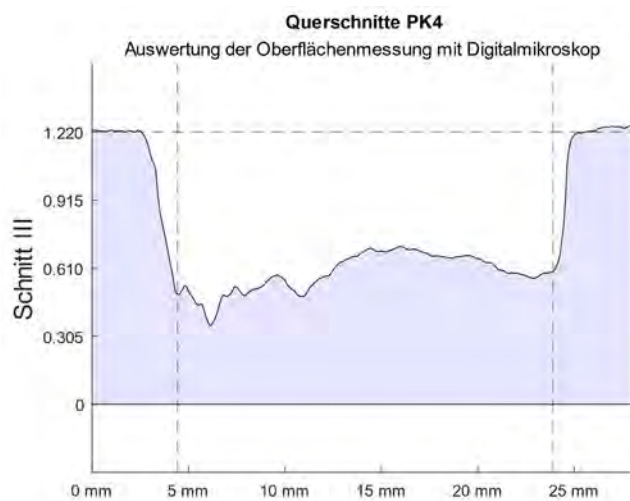
**Abbildung 35** Auswertungsmethode der Querschnitte, exemplarisch von PK4 Schnitt III

Bei der Methode 1 wurden jeweils fünf Schnitte in den Restquerschnitt der Proben gelegt (**Anhang C**). Zur Ermittlung des mittleren Restquerschnitts wurde der Abtrag ermittelt und vom Sollquerschnitt abgezogen. Hierfür wurde für jeden Schnitt an der rechten und linken Flanke des abgetragenen Bereichs die Fußpunkte der Flanken bestimmt, zwischen denen der Mittelwert berechnet wurde (**Abbildung 35**).

Die Ergebnisse in **Tabelle 14** zeigen, dass die Dickenmessung mit den unterschiedlichen Methoden sich um bis zu 11 % unterscheiden. Dies ist darauf zurückzuführen, dass Methode 2 die Flanken der Schadstelle mitberücksichtigt. Diese Flankenbereiche, die herstellungsbedingt auftreten, wurden bei der Methode 1 nicht mit ausgewertet. Zur Vereinfachung wurde Methode 2 nicht weiter berücksichtigt.

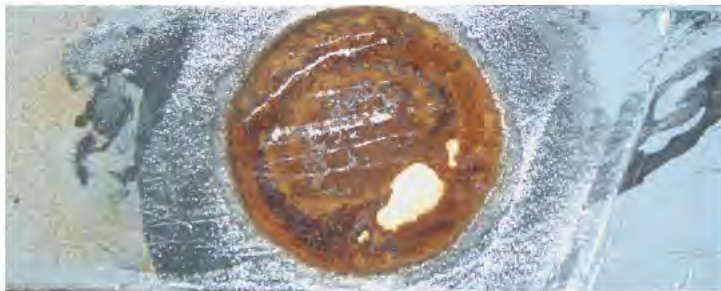
**Abbildung 36:** PK 6 nach der elektrochemischen Korrosion - Beschichtung hinter Blech sichtbar

Für PK5 und PK6 konnte eine durchschnittliche Restquerschnittsdicke von 0,291 und 0,267 mm ermittelt werden, jedoch waren mit dem Ultraschallmessgerät keine Messungen mehr möglich. Wie in **Anhang C** an den Querschnitten zu sehen ist, war nur noch wenig bis kein Restquerschnitt vorhanden. Bei PK 6 war die weiße Kunststoffbeschichtung erkennen (siehe **Abbildung 36**) und bei PK 5 war diese sogar schon durchbohrt. Es zeigt sich, dass die Ultraschallmessung bei Blechen mit korrodierten Rückseiten bis ~0,3 mm zuverlässige Ergebnisse liefert, mit einer Abweichung von 2,5% (Methode 1).

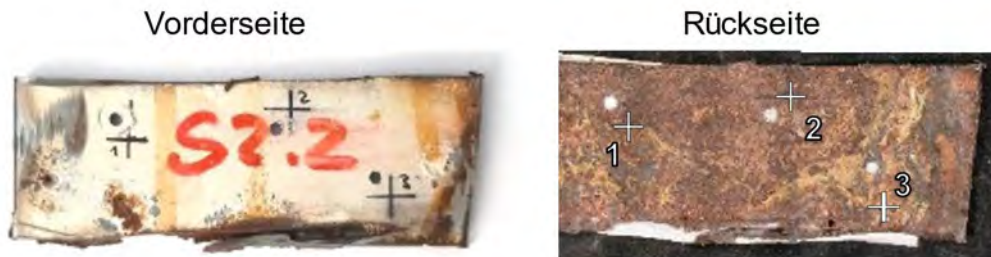
**Abbildung 37:** Blech aus Bestandsbauwerk, mit markierten Messstellen

Ultraschallmessung mit Messungen einer Bügelmessschraube und 3D-Mikroskopie Messungen verglichen. Die Messungen finden an drei Stellen statt, siehe **Abbildung 37**. Im ersten Schritt wurden große Verschmutzungen und lose Korrosion entfernt. Da auf beiden Seiten Messungen stattfinden, wurden die drei Stellen durch ein Kreuz markiert und durch eine Bohrung auf die Rückseite übertragen.

Bei der Ultraschallmessung wurde an jeder markierten Messstelle drei Werte gemessen und gemittelt, dabei wurde der Messkopf dreimal auf die gleiche Stelle gesetzt (**Tabelle 15**). Die Messung erfolgte von der äußeren, der im Bauwerk zugänglichen Seite.

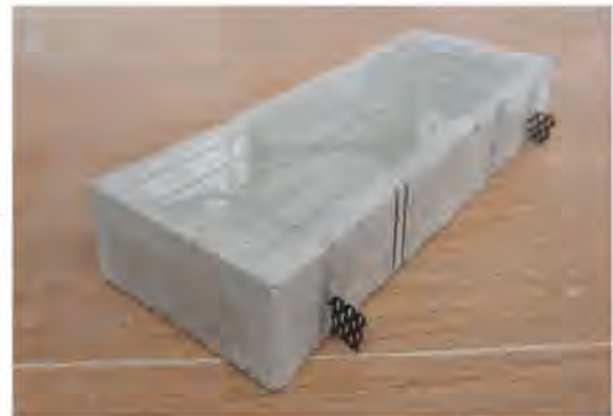
**Abbildung 40:** Aufbau Zwei-Elektroden-Messung (links) und Prüfkörper (rechts)

Die Untersuchungen der Produkte erfolgten mittels Adsorptions- und Desorptionsversuchen in Anlehnung an DIN EN ISO 12571 [12], d. h. es wurde die Fähigkeit zur Wasseraufnahme sowie -abgabe der Einbettungsmörtel bei unterschiedlichen Umgebungsfeuchten beobachtet. Hierfür wurden Zwei-Elektroden-Messungen an kleinen Mörtelproben gemäß **Abbildung 40** durchgeführt. Die Probegrößen der Sorptionskörper richten sich nach bereits durchgeführten Versuchen an der Hochschule München und wurden deshalb auf  $l \times b \times h = 100 \times 52 \times 20$  mm festgelegt. An den Stirnseiten der Prismen wurden Titanmischoxidbänder, die im KKS als Anodenmaterial Verwendung finden, einbetoniert.

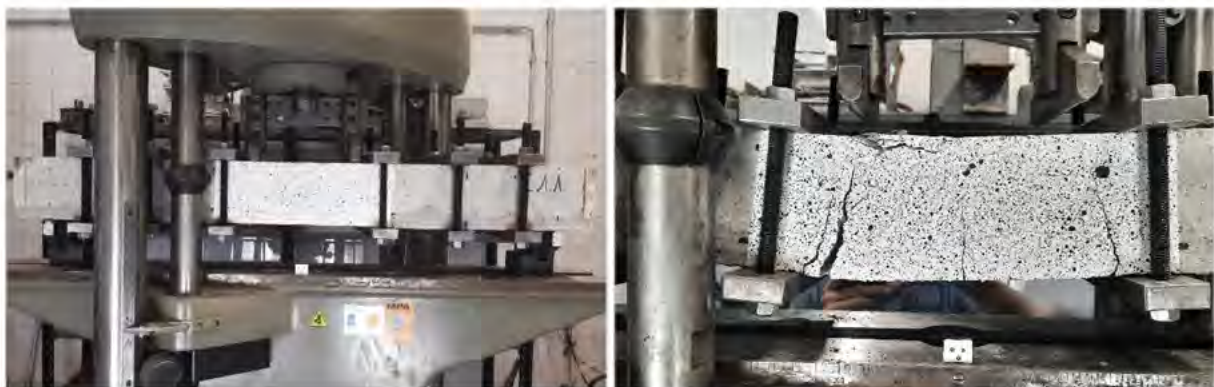
Die Biegeversuche wurden lagegeregelt mit einer Prüfgeschwindigkeit von 25  $\mu\text{m/s}$  und einer Vorkraft von 1000 N durchgeführt. Die Aufnahme der Bauteilverformungen erfolgte über Wegaufnehmer an der Prüfmaschine und ergänzend dazu auf der Vorderseite der Prüfkörper, mittig über eine Breite von 35 cm, durch digitale Bildkorrelation (engl. DIC = digital image correlation). Damit war es möglich die zeitabhängige Rissentwicklung in der querkraftfreien Biegezone zu erfassen. In **Abbildung 56** ist der Prüfaufbau inkl. der Stahlmanschetten als externe Querkraftbewehrung und dem stochastischen Farbmuster für die optische Messung dargestellt.

**Abbildung 56:** 4-Punkt-Biegeversuche – Prüfaufbau (links) und beispielhaftes Bruchbild (rechts)

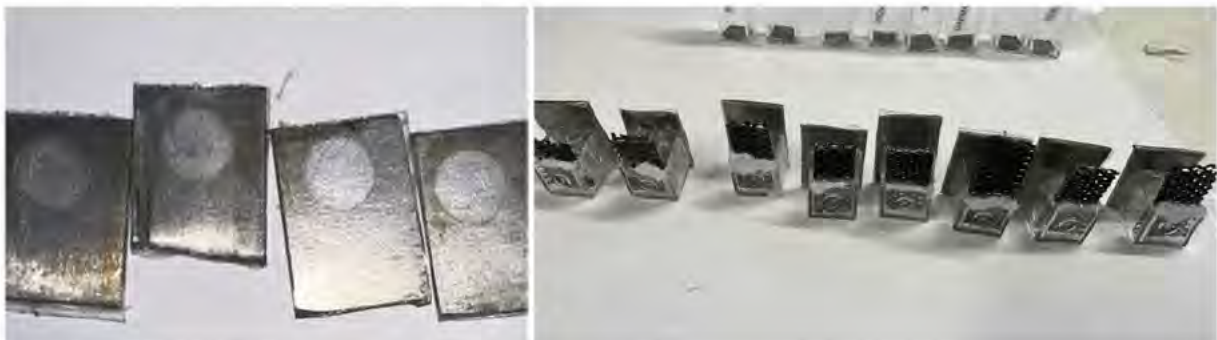
Die korrosionshemmende Wirkung wurde mittels Stromdichte-Potential-Messungen an acht kleinen Probestücken aus Additivblechen geprüft. Dafür wurden diese zugeschnitten, angeschliffen, mit Klebeband abgedichtet und eine definierte kreisrunde Prüffläche ( $\varnothing$  7 mm) aus der Abdichtung freigeschnitten. Anschließend wurde die Oberfläche mit Aceton gereinigt, mit Salzsäure gebeizt und mit destilliertem Wasser gespült. Die eine Hälfte der Proben wurde zusätzlich mit 10  $\mu\text{l}$  NaCl-Lösung bedeckt und durch Luftströmung getrocknet. Insgesamt entstanden somit zwei verschiedene Messreihen mit jeweils vier Proben, also mit und ohne Chloride. Für die eigentliche Messung wurden die präparierten Blechstücke als Arbeitselektrode sowie Titanmischoxidbänder als Gegenelektrode in einem Abstand von 10 mm in Küvetten geklebt und der Zwischenraum mit dem jeweiligen Gel befüllt. **Abbildung 69** und **Abbildung 70** stellen die Probenvorbereitung und den Prüfaufbau dar. Zur Messung der Potentiale wurde eine Kupfer-Kupfersulfat-Elektrode verwendet.

**Abbildung 69:** Hauptversuche Acrylatgele - Probenvorbereitung

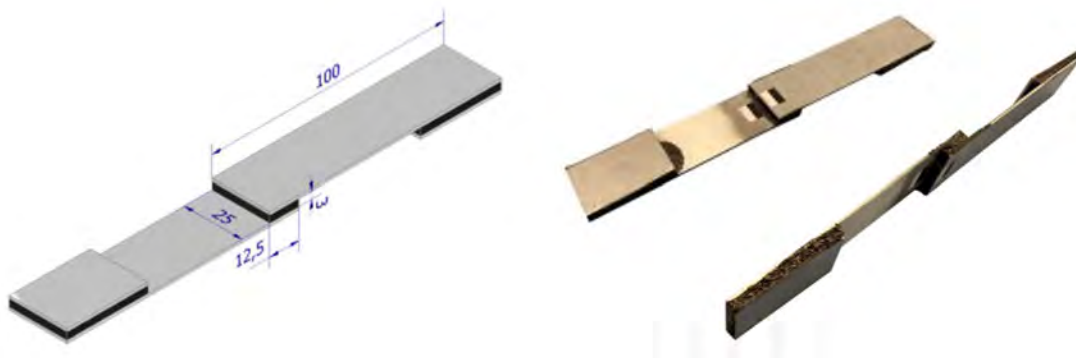
Für die Untersuchungen zur Oberflächenvorbehandlung und der Klebstofffestigkeit wurden Zugscherversuche in Anlehnung an die DIN EN 1465 [32] gefertigt, mit einer Klebefugegeometrie von 25 x 12,5 mm und einer von der Norm abweichenden Fugendicke von 3 mm. Verklebt wurden Ausschnitte aus einer Profiltafel mit 1,25 mm Dicke, siehe **Abbildung 75**. Für eine symmetrische Krafteinleitung und eine zentrische Belastung wurden an den Einspannflächen derselbe Schichtaufbau gefertigt. Da die Oberflächenvorbehandlung untersucht werden sollte wurden zwei unterschiedliche Verfahren gewählt.

**Abbildung 75:** Probengeometrie der einfach überlappten Zugscherprobe

Zur Bestimmung der Festigkeiten wurden die Zugscherproben zerstörend geprüft. Die hergestellten Probekörper hatten eine rechteckige Klebfugenfläche von 12,5 x 25 mm und eine Klebfugendicke von 3 mm (**Abbildung 75**). Die Versuche wurden weggesteuert mit einer Geschwindigkeit von 0,5 mm/min und bei Raumtemperatur durchgeführt. Die Maschinenkraft wurde von der Kraftmessdose am Prüfrahmen und die Lokalverformung durch einen Videoextensometer gemessen. Die Ergebnisse sind in dem nachfolgenden Maschinenkraft-Lokalverformungs-Diagramm (**Abbildung 76**) dargestellt und in der **Tabelle 21** zusammengestellt.

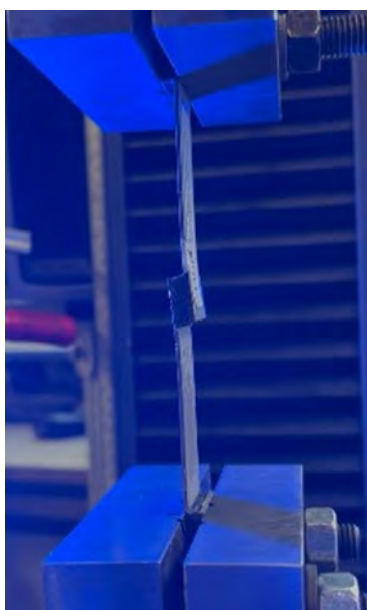
Im Kraft-Maschinenweg-Diagramm (vgl. **Abbildung 76**) ist bei allen Versuchen ein linearer Anstieg der Kraft zur Verformung zu erkennen. Bis zum Bruch verhalten sich alle Versuche sehr ähnlich. Vor dem spröden Versagen ist ein Abfall der Kurve zu erkennen. Dies lässt sich auf die Verformung der Fügeiteile zurückführen. Diese Verformung konnte auch visuell bei der Versuchsdurchführung erkannt werden (**Abbildung 78**).

**Abbildung 78:** Bild aus Zeitraffer kurz vor Versagen - Verdrehung und Dehnung in dem geklebten Bereich

Dies bestätigt die Theorie von Goland und Reissner, welche die Einwirkung eines durch Biegung eingeführtes Moment in die Klebschicht beschreibt. Somit entstehen neben den reinen Schubkräften auch senkrecht zur Klebfläche wirkende Zugkräfte auf die Klebschicht. Dies zeigt sich auch anhand der auftretenden Bruchbilder. Hier ist zu sehen, dass gerade am Klebschichtanfang der Fügeiteile ein AF-Bruchbild der beschichteten Fügeiteile abbildet.

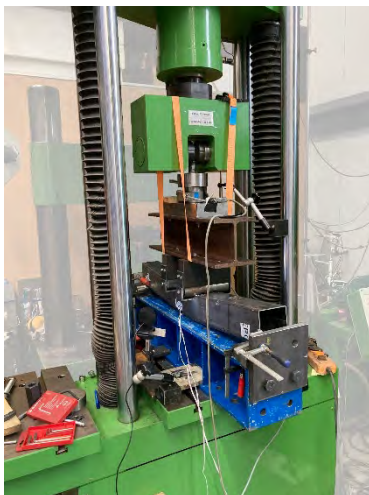
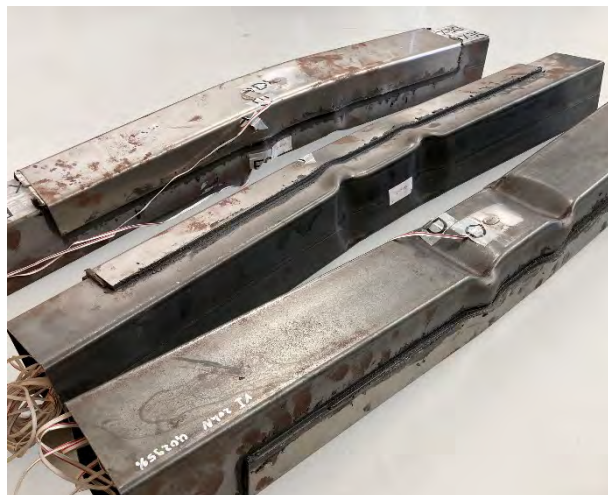
**Abbildung 90:** Versuchsaufbau 4-Punktbiegeversuch und geprüfte Probekörper

In **Abbildung 90** ist der Versuchsaufbau gezeigt nach Abbruch bei einem Traversenweg von 40 mm (links) und die zerstörten ausgebauten Probekörper (rechts). Es ist zu sehen, dass die Profile sich im Steg plastisch verformt haben und dadurch versagten. Die Klebung hielt jedoch an den kritischen Stellen (den Enden) der Belastung stand. An den stark plastifizierten Stegbereichen kam es zu Ablösungen des Klebstoffs.

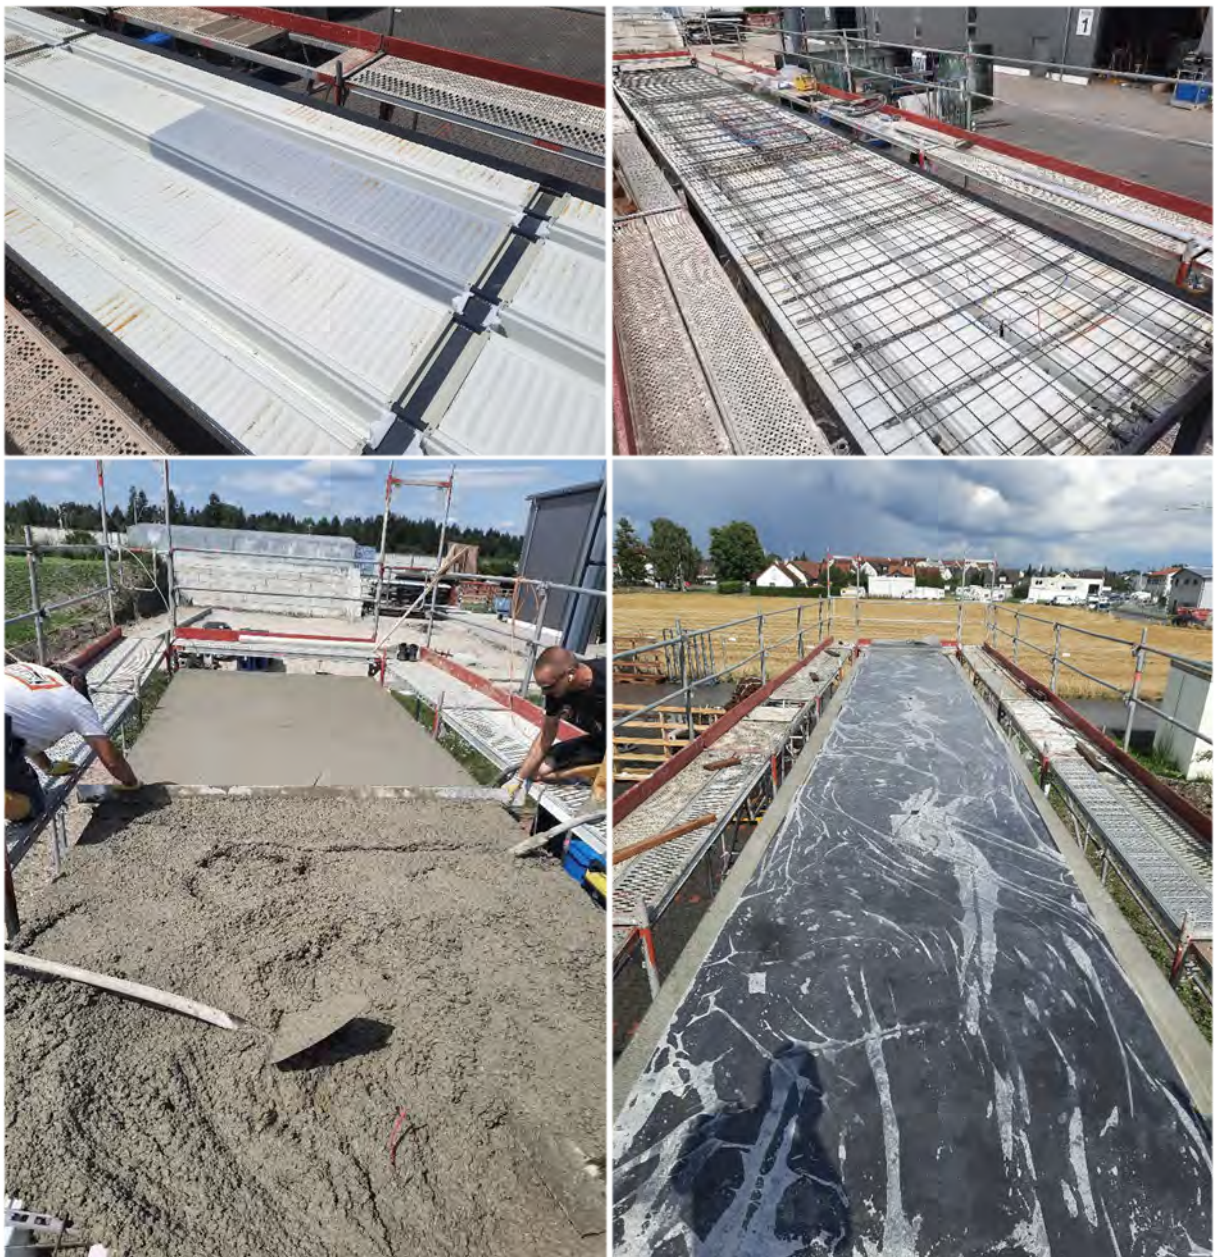
**Abbildung 93:** Pilotprojekt Kissing - Fotodokumentation der Deckenbetonage

Der Transportbeton (Lieferant: [REDACTED]) wurde mit einer Betonfestigkeitsklasse C30/37 und den Expositionsklassen XC4, XD3, XF4, XA3 und WA definiert. Das Protokoll der Betondruckfestigkeitsüberwachung ist im **Anhang F** aufgeführt. Hierbei ergab sich eine Endfestigkeit nach 56 Tagen von  $f_{cm,cube} = 54,2 \text{ N/mm}^2$ . Die Ausführung der Stahlunterkonstruktion sowie die Verlegung der Additivbleche erfolgte durch die *LSL GmbH* und die Betondecke inkl. Bewehrungsverlegung durch die [REDACTED].

An den Additivblechen wurde ein Bereich im mittleren Deckenfeld von rd.  $2,5 \times 0,75 \text{ m}$  gezielt ohne betonseitigen Anstrich verlegt, um dort die Auflösung der Verzinkung anzuregen. Der werksseitige Anstrich stellt hierbei keinen dauerhaften Korrosionsschutz dar und versagt in der Praxis meistens vor der eigentlichen Schädigung der Additivdecken.

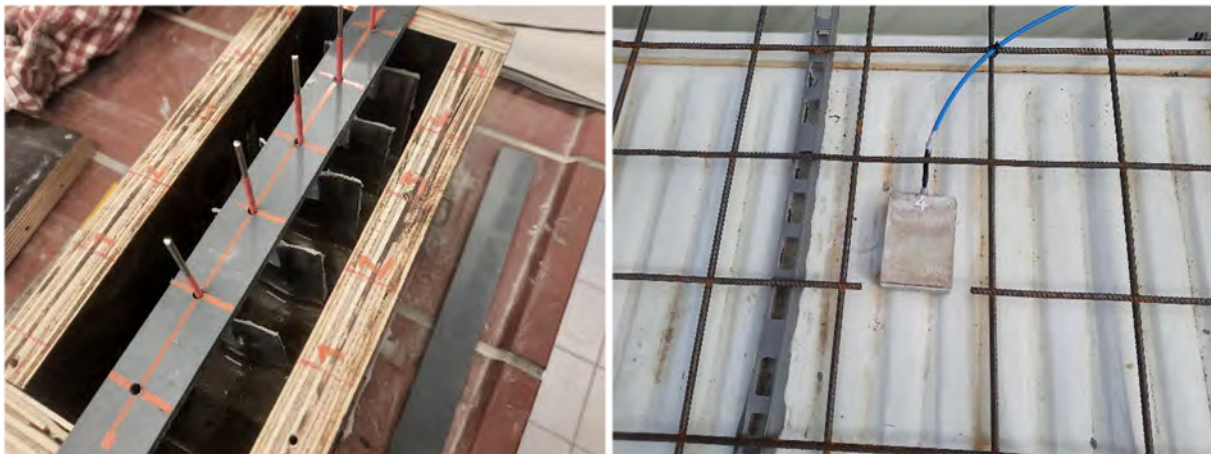
**Abbildung 94:** Pilotprojekt Kissing - Korrosionsproben Betonage (links) und Einbau (rechts)

Für die Korrosionsstrommessungen am Pilotprojekt wurden insgesamt 6 Bewehrungs- und 10 Blechproben in die Deckenkonstruktion eingebaut. Diese stellen korrosionsaktive Bereiche an unterschiedlichen Stellen der Additivdecke dar und sind wie folgt bezeichnet:

- **Anoden T1 bis T5:** Blechstücke 80 x 50 mm in chloridhaltigen Mörtel ( $\approx 4 \text{ M.-%/z}$ )
- **Kathoden T6 bis T10:** Blechstücke 80 x 50 mm in Mörtel (ohne Chloride)
- **Anoden B1 bis B6:** Bewehrungsstücke  $A_s = 10 \text{ cm}^2$  in chloridhaltigen Mörtel ( $\approx 4 \text{ M.-%/z}$ )

Diese wurden über die gesamte Konstruktion verteilt, entsprechend auf Höhe der Biegebewehrung, der (unteren) Rippen, der Platte und der Aufhängebewehrung. Ihre genaue Lage ergibt sich aus **Anhang C**.

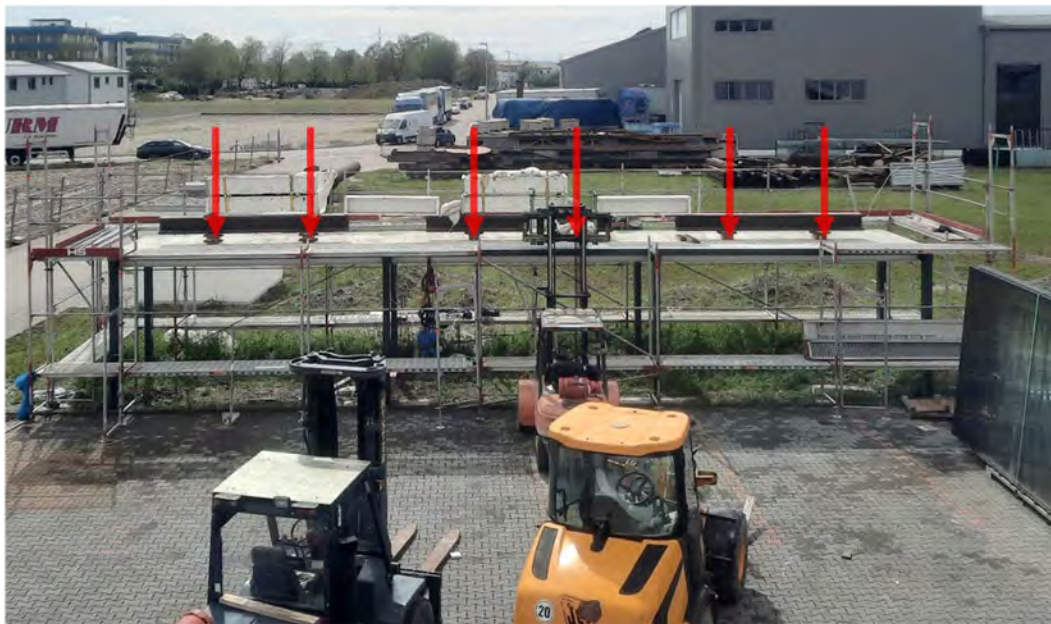
**Abbildung 96:** Pilotprojekt Kissing - Prüfaufbau für die Probelastung mit Lage der Aufstandsflächen

Nachfolgend ist eine schematische Lage der DMS dargestellt. Außerdem werden in **Abbildung 95** sowie **Abbildung 96** die Einzellasten für die Probelastung. Diese ergeben sich aus der zum damaligen Zeitpunkt zur Verfügung stehenden Belastung durch Stahlträger und Sandsäcken (quadratische Aufstandsflächen 20 x 20 cm). Angelehnt ist die Belastung an die DIN EN 1991-1-1/NA [39], die für Nutzlasten auf Parkhausdecken charakteristische Einzellasten von  $2 \times 10 \text{ kN}$  definiert.

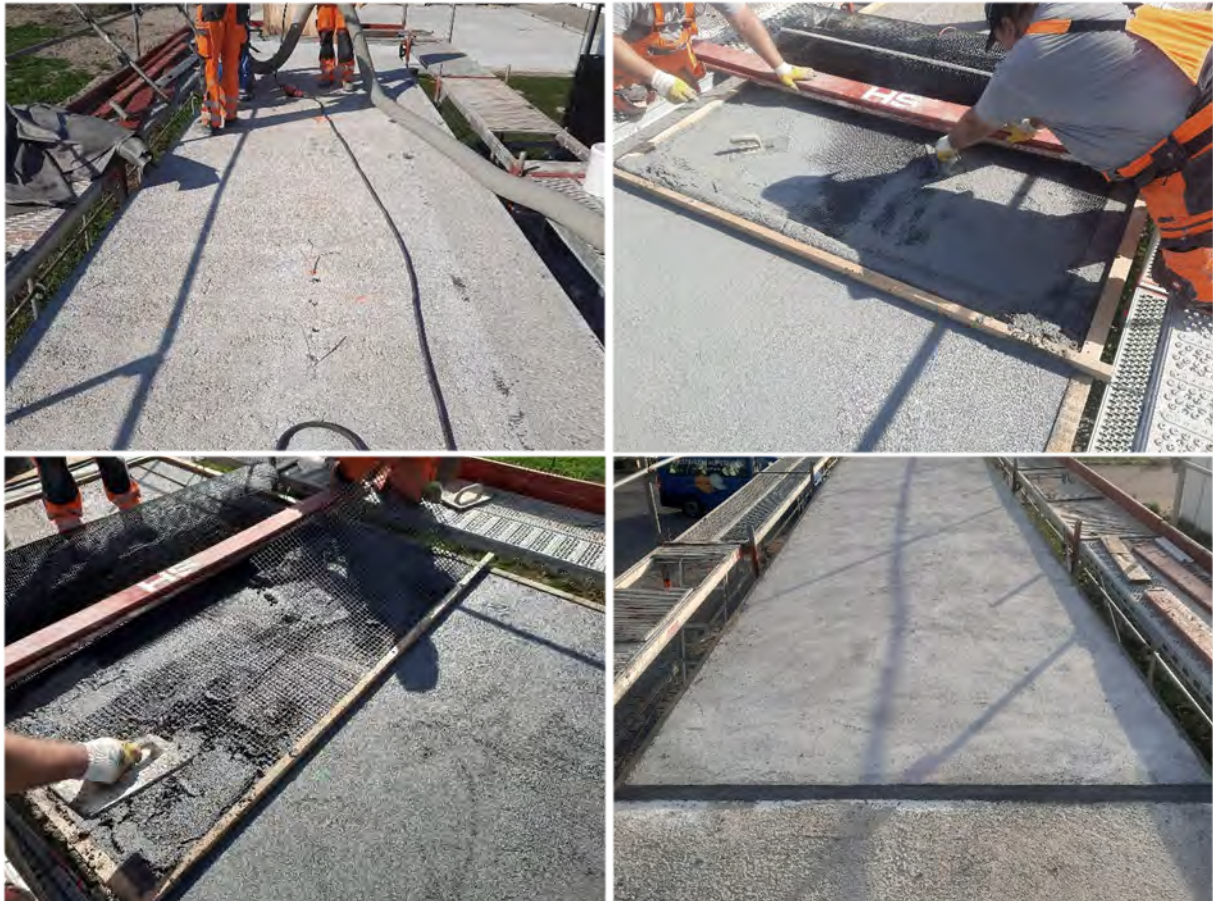
**Abbildung 98:** Pilotprojekt Kissing - Fotodokumentation der Instandsetzung der Deckenoberseite

Auf der Deckenoberseite wurde das KKS-System bestehend aus Einzelstabanoden im leitfähigen Vergussmörtel, dem kunststoffmodifizierte Betonersatz mit einer Aufbauhöhe von 25 mm und dem leitfähigen Carbongelege in der 1. Lage sowie dem für die Rissbreitenbeschränkung optimierten Gelege in der 2. Lage ausgeführt. Hierfür wurde die Oberfläche des Ortbetons mittels Kugelstrahlen aufgeraut, vorgehäst und mit entsprechender Haftbrücke für die Instandsetzung vorbereitet. Die zweite Carbonlage, also das epoxidharzgetränkte Gelege, wurde hierbei nur über den Auflagerbereichen verwendet, um die dort auftretenden Oberflächenrisse kraftschlüssig zu schließen und weitere Rissbildung im Zuge der Probelastungen zu unterbinden. **Abbildung 97** stellt das Instandsetzungskonzept gemäß **Anhang C** dar und **Abbildung 98** zeigt die Fotodokumentation der Instandsetzung auf der Deckenoberseite.

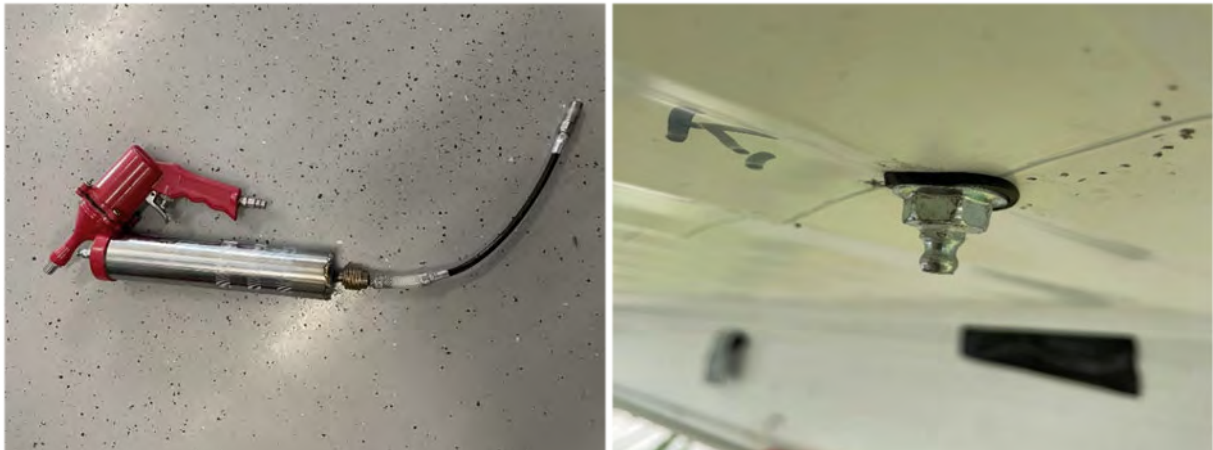
**Abbildung 99:** Pilotprojekt Kissing - Schmierpumpe zum Einpressen des Acrylatgels (links) und eingebrachter Injektionspacker (rechts)

Um die Injektion des Gels in den Beton bzw. den Hohlräumen zwischen Beton und Blech der Additivdecken zu ermöglichen, wurde zuerst ein geeigneter Injektionspacker hergestellt. Das Packersystem ist so konzipiert, dass das Gel (Gel I gemäß Abschnitt 5.3) direkt in die Hohlräume zwischen Blech und Beton gelangen kann, ohne einen zu hohen Druck aufzubauen. Ansonsten besteht die Gefahr, dass sich Nachbarbereiche, also Bereiche ohne Hohlstellen, vom Beton lösen.

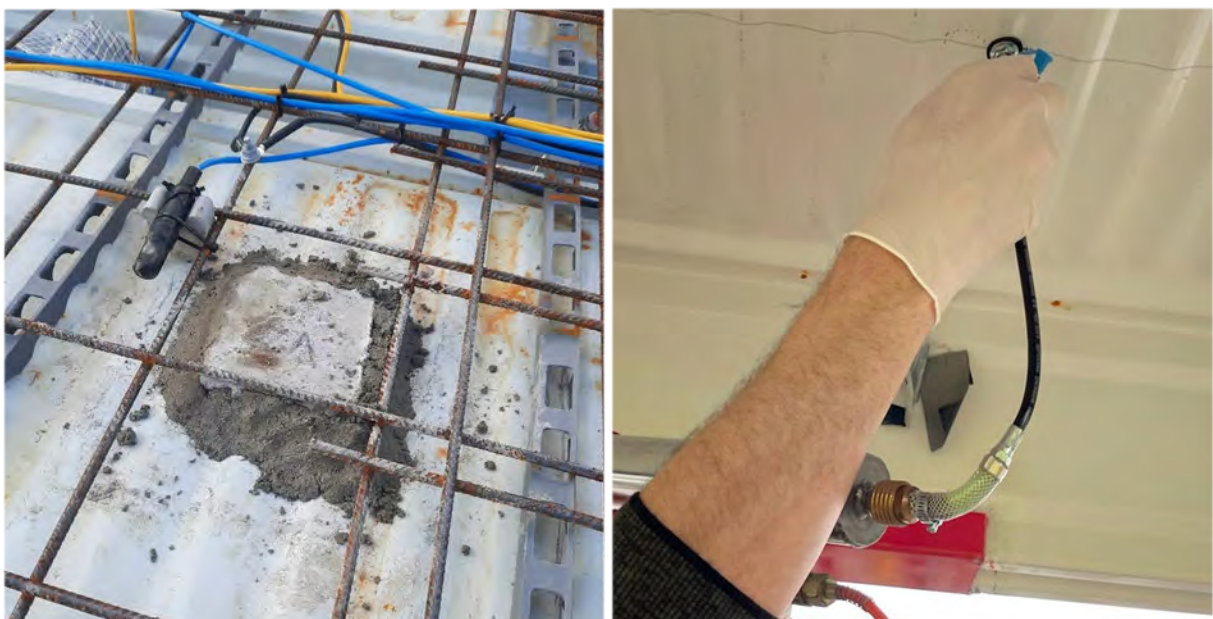
**Abbildung 100:** Pilotprojekt Kissing - Hohlstelle vor Betonage (links) und Einpressen des Gels (rechts)

Am Pilotprojekt wurden an zwei definierten Hohlstellen von 10 x 10 cm hinter dem Additivblech geschaffen und dort jeweils 150 bis 175 ml des Acrylatgels unter einem Druck von 8 bar eingebracht. Die Entwicklung und Durchführung fanden durch die *Koch Carbon Consulting GmbH* statt.

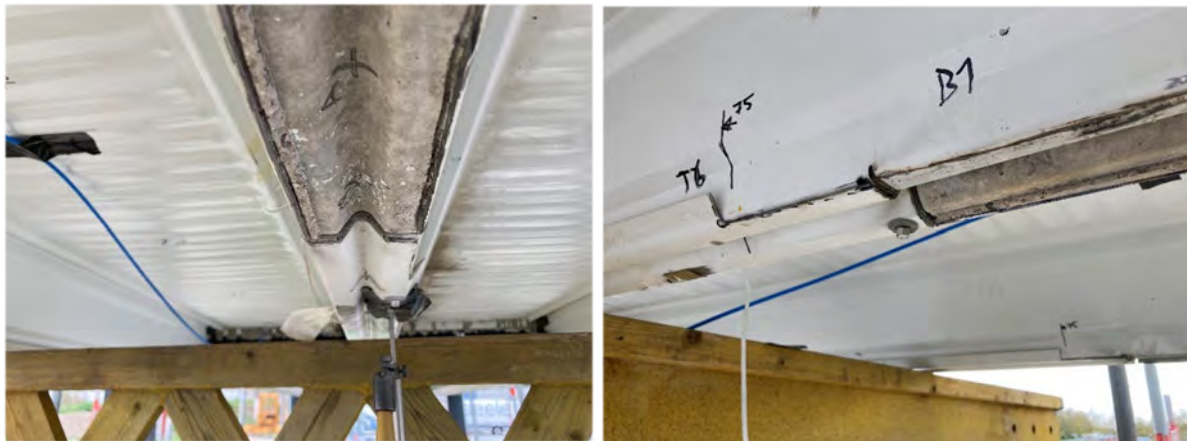
**Abbildung 101:** Pilotprojekt Kissing – herausgetrenntes Blech (links) und Vorbereitung der Verankerungsbereiche (rechts)

Zur Verstärkung der Profiltafeln von der Deckenunterseite wurden U-Profile verwendet, die mit einer Zweiflankenklebung an die Sicke geklebt wurde. Um ein Versagen der Zugzone zu simulieren, wurde an allen drei Achsen in der Mitte das Blech über die gesamte Breite auf eine Länge von 100 cm bzw. auf 50 cm komplett herausgetrennt und entfernt. Das Heraustrennen war ohne großen Aufwand möglich, da keinerlei Haftverbund zwischen kunststoffbeschichtetem Blech und Beton bestand.

Um einen unmittelbaren Kraftfluss zwischen dem neuen Stahlblech und dem eingebrauten Profilblech im Bereich hinter der Schadstelle zu erhalten, wurde die Aufkantung über einer Länge von 250 mm ebenfalls entfernt. Diese Verankerungsbereiche und die Klebflächen (Profilbleches und U-Profil) wurden für einen festen Verbund vorbehandelt. Dabei müssen die Beschichtungen entfernt, die Oberflächen angeraut und gereinigt werden, wie in **Abschnitt 6.2** gezeigt.

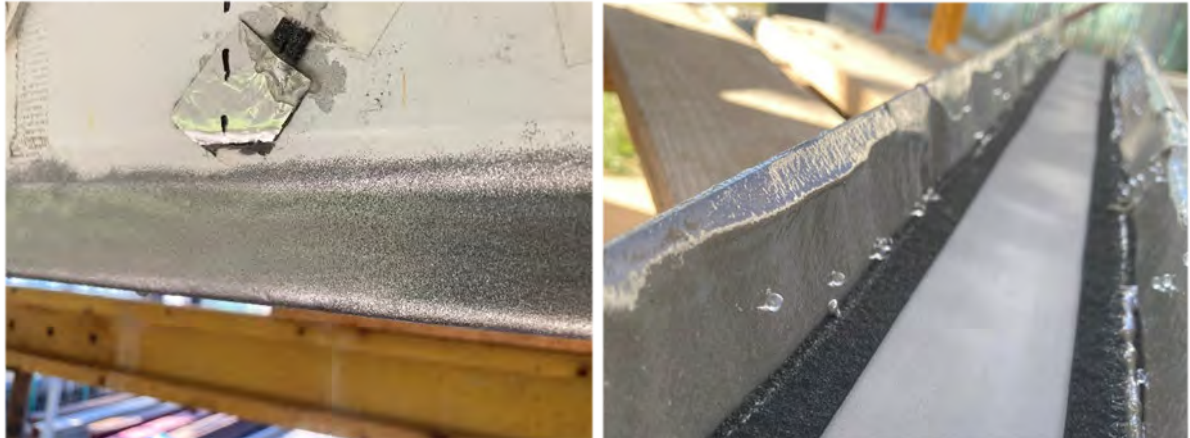
**Abbildung 102:** Pilotprojekt Kissing – Untergrundvorbereitung der Klebfläche an der Profiltafel (links) und Vorbereitung U-Profil Klebstoffauftrag, Glaskugeln sowie Abdichtungsband (rechts)

Die Geometrie des U-Profils ist so gewählt, dass bei idealen Bedingungen eine Klebfläche mit einer Höhe von 30 mm und einer Mindestdicke von 3 mm definiert ist. Die U-Profile wurden mit ein 2-komponentiger Epoxidharzklebstoff ( ) über die ganze Profillänge geklebt. Der Klebstoff wurde auf den Seitenblechen des U-Profils aufgetragen. Glaskugeln, mit einem Durchmesser von 3 mm wurden zur Sicherstellung der Mindestdicke der Klebefuge in den Klebstoff eingelegt. Um eine definierte 2-Flankenklebung zu erzeugen, wurde ein Schamstoffband in das U-Profil eingeklebt, dieses soll verhindern, dass der Klebstoff auf die Unterseite gedrückt wird.

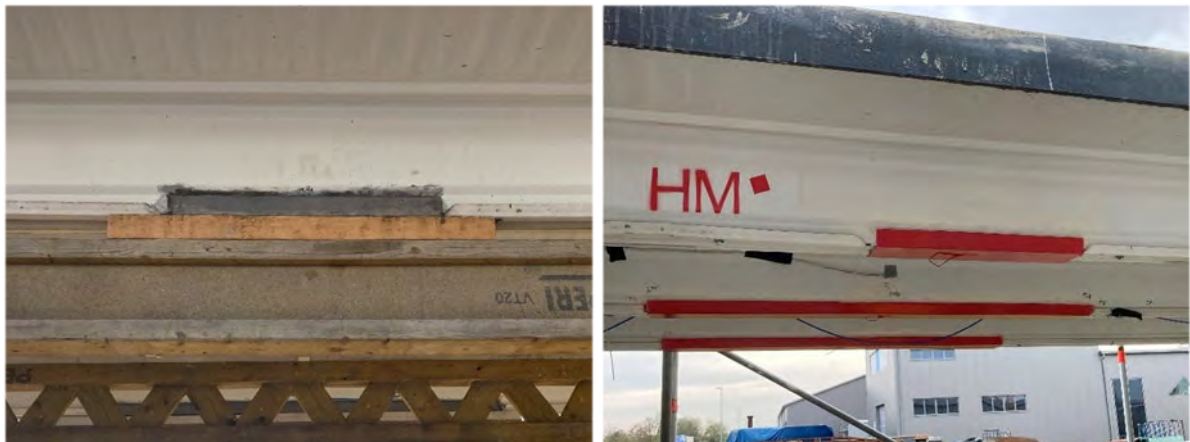
**Abbildung 103:** Pilotprojekt Kissing – Anpressen des Profils von unten (links) und fertige Verstärkung (rechts)

Das U-Profil wurde von Hand positioniert und von unten über einen Holzschalungsträger und Schalungsstützen angedrückt und fixiert. Die Anpresskonstruktion wurde nach 24 h entfernt. Abschließend wurden für die Belastungsmessungen Dehnmessstreifen auf den neu geklebten U-Profilen angebracht und ein Korrosionsschutz aufgetragen.

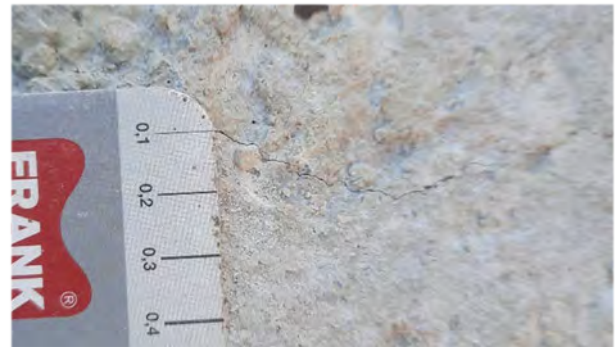
**Abbildung 107:** Pilotprojekt Kissing - Rissbildung über den Auflagerträgern im Zuge der ersten Probelastung

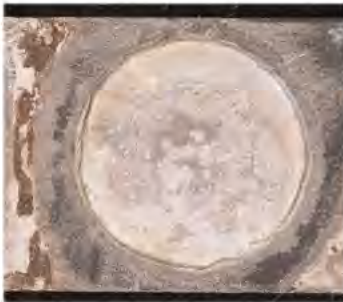
Bild exemplarisch

Im Folgenden werden Bilder der elektrochemisch Korrodierten Bleche dargestellt, sowie ein Höhenbild der Probekörper, dass anhand der 3D- Mikroskopieaufnahme erstellt wurde und ein Schliffbild des Querschnitts.

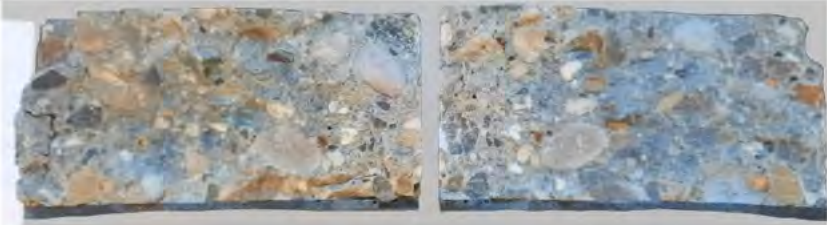
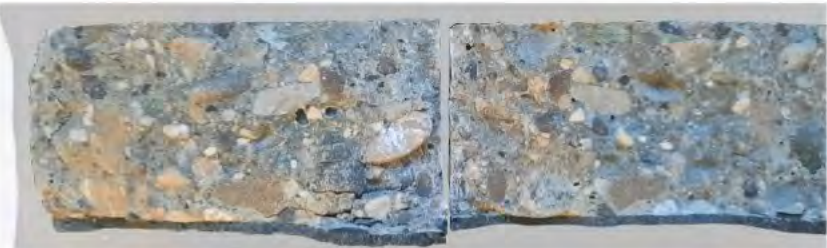
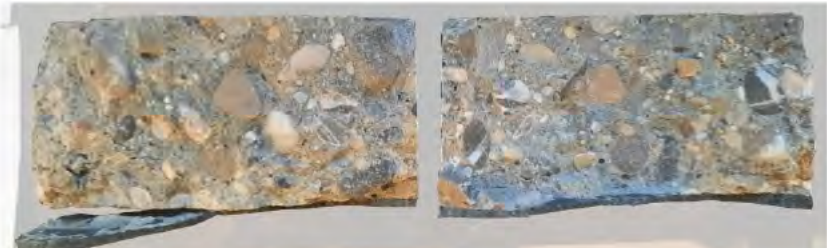
| Bruchflächen der Probekörper | | |
| PK1 | mit Beschichtung | |

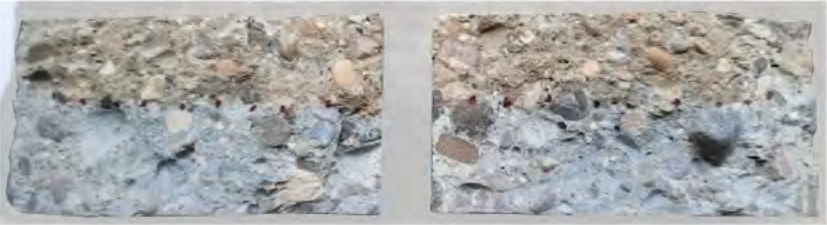
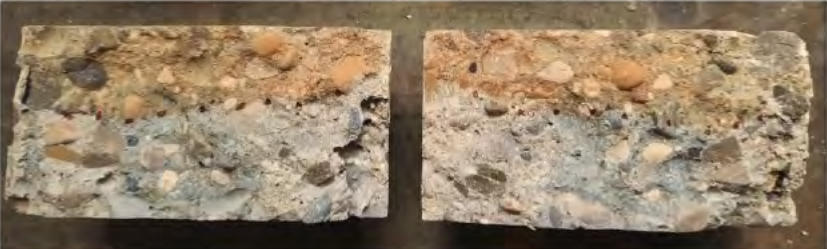
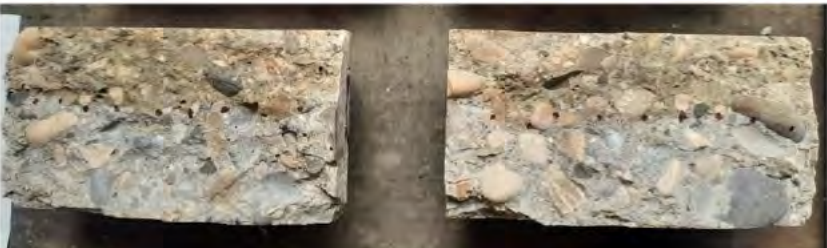
| Bruchflächen der Probekörper | | |
|---|---|---|
| PK 1 | ohne Beschichtung | |
