Schlussbericht

KISS KI-Basiertes Schadens- und Verschleißerkennungs-
system zur cloudbasierten Zustandsüberwachung von
Hybrid-Container-Fahrzeugen

Sensorbasierte Schadenserkenung in Radantrieben

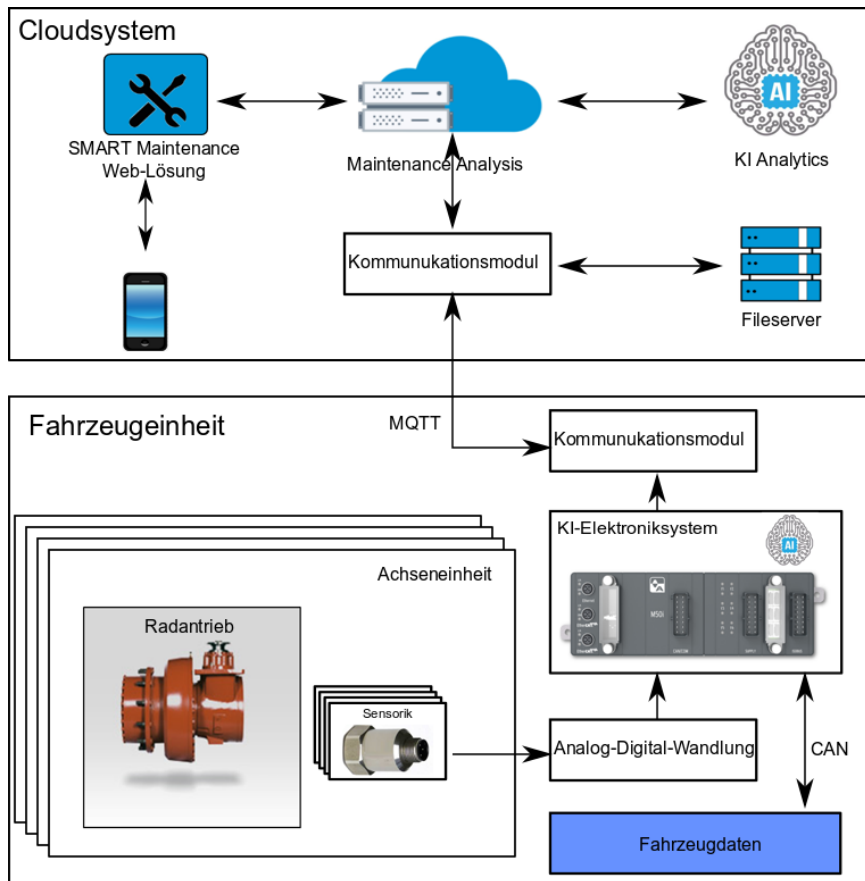
Abbildung 1.1 Systemdarstellung des KI-Analysesystems zur Überwachung von Sonderfahrzeugen

Beide Systeme arbeiten zusammen in einem Gesamtsystem, das über eine cloudbasierte Web-Oberfläche standortunabhängig abrufbar ist. Diese Oberfläche ermöglicht Flottenbetreibern, detaillierte Informationen über den Zustand ihrer Fahrzeuge einzusehen, was sowohl ökologische als auch ökonomische Vorteile bieten kann. Durch die Analyse der Verschleißdaten und den Vergleich mit weiteren Parametern wie der Bodenbeschaffenheit oder der Qualität des Getriebeöls, können Maßnahmen ergriffen werden, um die Lebensdauer der Antriebe weiter zu optimieren. Die Systemtopologie des Gesamtsystems ist in Abbildung 1.1 gezeigt.

Das zu entwickelnde System teilt sich auf in die Fahrzeuginheit und das Cloudsystem. Die Fahrzeuginheit wiederum setzt sich zusammen aus dem Fahrzeug – in diesem Projekt dem Van-Carrier – und insbesondere dessen Radantrieben, der Sensorik, der On-Bord-Elektronik sowie dem MQTT Broker als Kommunikationsmodul zum Cloudsystem. Das Cloudsystem ist untergliedert in das KI-System, den File-Server und die Datenbank, siehe Abbildung 1.1 und Abbildung 6.1.

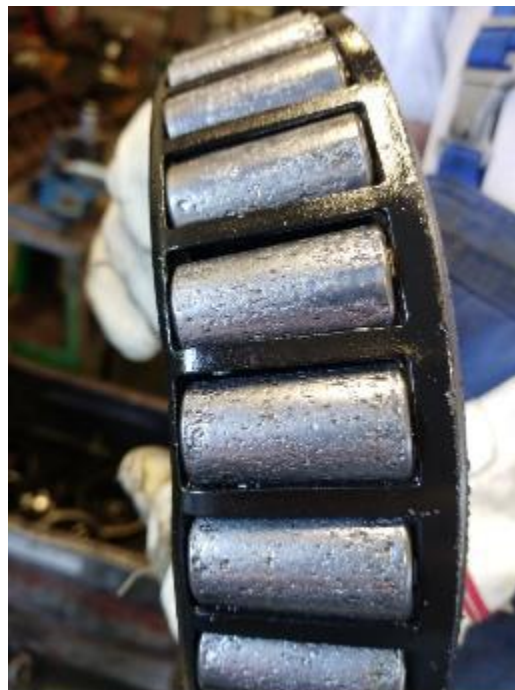
Abbildung 6.4: Verschleißerkennungen an einem Radlager.

Des Weiteren sind auch einzelne schadbehaftete Komponenten aus dem Feldeinsatz untersucht worden. Die im Feld auftretenden Verschleiß- und Schadensbilder sollen die Basis für die zu erarbeitende Zustandserkennung bilden. In der Abbildung 6.4 ist exemplarisch ein stark beschädigtes Radlager aus dem Feldeinsatz dargestellt.

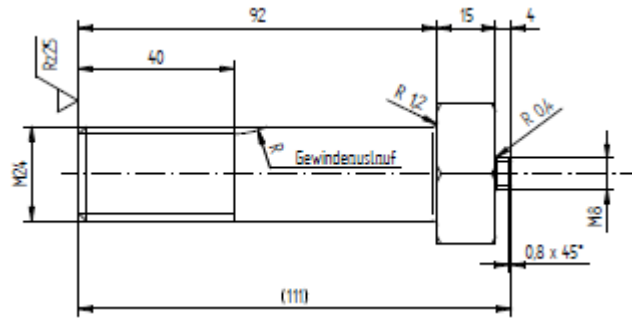
Abbildung 6.7: Messschrauben am Bremsenträger

Für die Laborversuche stehen zwei neue Radantriebe und drei gebrauchte Radantriebe mit unterschiedlicher Anzahl an Betriebsstunden im realen Feldeinsatz (bei dem Projektpartner HHLA) zur Verfügung. Der erste neue Radantrieb ist mit Modifikationen zur Befestigung von Beschleunigungssensoren mittels Magnethalter ausgestattet. Dies sind gefräste Planflächen in die zylindrischen Außenkonturen von Bremse und Radnabe, siehe Abbildung 6.5, sowie in die Stirnfläche des Steges (langsames Planetengetriebe), siehe Abbildung 6.6. Hierdurch werden verschiedene Messpositionen für die Beschleunigungssensoren zur Verfügung gestellt und damit die statische Analyse der Transferpfade sowie die Beurteilung von geeigneten Messpositionen für den Feldeinsatz ermöglicht. Neben den Planflächen wurden noch zwei verschiedene Arten von „Messschrauben“ realisiert, welche neben ihrer eigentlichen Funktion zusätzlich ein Außengewinde zur Befestigung von Beschleunigungssensoren aufweisen und somit die akustische Kopplung von Radantrieb und Beschleunigungssensor darstellen. Die Messschrauben können an der Verschraubung von Steg (langsames Planetengetriebe) und Radnabe verwendet werden, siehe Abbildung 6.6, sowie an der Verschraubung des Bremsenträger mit der Prüfstandsaufnahme beziehungsweise der Radgabel im Fahrzeug, siehe Abbildung 6.7.

Sensorschraube zur Befestigung von Sensoren an der Verschraubung des Bremsenträgers

Um die Radantriebe im Labor auf den Prüfständen betreiben zu können wurden Prüfstands-aufnahmen konstruiert und gefertigt. Diese setzen sich aus mehreren Teilkomponenten zu-sammen, welche eine prüflingspezifische Schnittstelle zur Montage des Prüflings (Radan-trieb), eine universelle Schnittstelle zur Montage am Prüfstand bzw. Prüfstandsbock und eine Schnittstelle zum Antriebssystem enthält. Hierdurch ist der Prüfling sicher am Prüfstand mon-tiert, Antriebs- und ggf. Bremsleistung können beaufschlagt werden und Betriebsmedien wie das Bremsbetätigungsöl können zugeführt werden. Beispielhaft sind in Abbildung 6.8 und Ab-bildung 6.9 die Prüfstands-aufnahmen zur Abstützung und Lagerung des Antriebssystems am Bremsenträger dargestellt sowie in Abbildung 6.10 der Antriebsflansch, über welchen die Ein-gangsleistung an dem Keilwellenprofil auf die Sonne des schnellen Planetengetriebes übertra-gen wird. Diese Komponenten sind auch in montiertem Zustand mit Riementrieb in Abbildung 6.7 zu sehen.

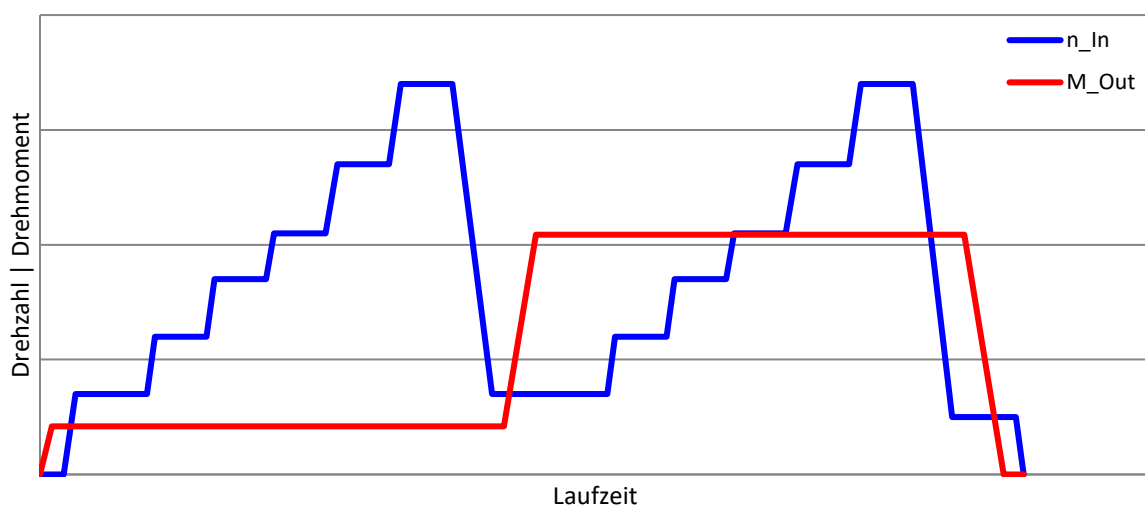
Abbildung 6.15: Sollwertkurve - Drehzahlstufen

Momenten – auch mit negativem Vorzeichen um den Schubetrieb sowie negativer Drehzahl um die Rückwärtsfahrt darzustellen – abgefahren, eine Teil-Sollwertkurve ist in Abbildung 6.15 gezeigt. Außerdem wurden Momentenstufen bei unterschiedlichen Drehzahlen angefahren, ebenfalls mit Schub- und Zugbetrieb als auch Vor- und Rückwärtsfahrt, siehe Teil-Sollwertkurve in Abbildung 6.16. Um neben den quasi stationären Betriebspunkten auch erste Untersuchungen mit veränderlicher Drehzahl zu ermöglichen wurden auch Drehzahlrampen gefahren, siehe Abbildung 6.17. Um eine mögliche Detektion von Verschleiß an der Zahnwellenverbindung zwischen Achstrichter und Hohlradträger zu ermöglichen wurden auch Momentensprünge bei unterschiedlichen Drehzahlen gefahren, siehe Abbildung 6.18. Durch diese Momentensprünge wird ein Wechsel zwischen Beschleunigung und (rekuperativer) Verzögerung des Fahrzeugs nachgebildet, was zu einem Wechsel der Anlagenflächen in der Zahnwellenverbindung führt, wenn die Vorspannung der Radlagerung ausreichend gesunken ist.

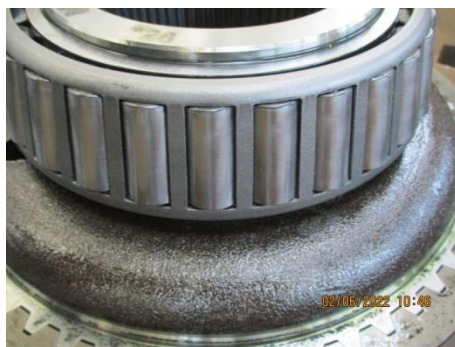
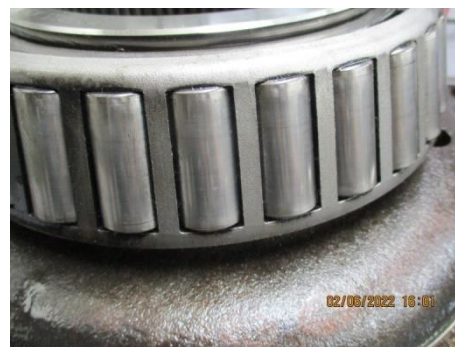
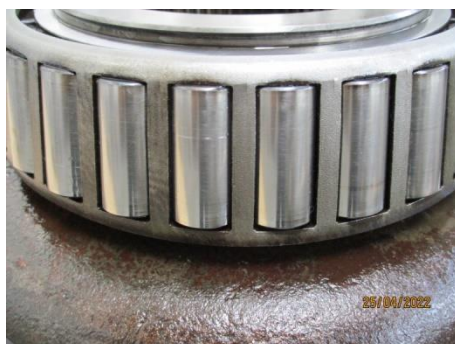
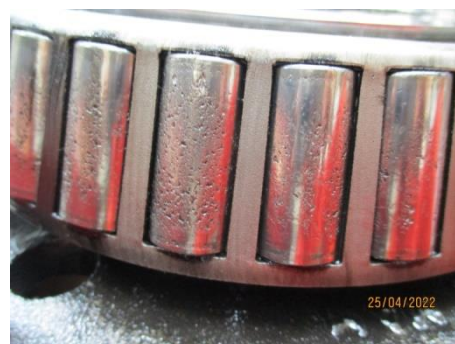
Abbildung 6.19: Äußeres Radlager – Rollen

In Abbildung 6.19 bis Abbildung 6.23 sind beispielhaft Fotos einer Auswahl der befundeten Komponenten dargestellt, jeweils für (a) vom neuen Radantrieb (als Referenz), für (b) vom gebrauchten Radantrieb mit über 10000 Betriebsstunden, für (c) vom Radantrieb mit über 22000 Betriebsstunden und für (d) vom Radantrieb mit über 33000 Betriebsstunden. Abbildung 6.19 und Abbildung 6.20 zeigen die Rollen (im Käfig) und die äußeren Lagerschalen des äußeren Radlagers der Radantriebe. Hier wird deutlich, dass für (a), (b) und (c) keine Verschleißerscheinungen vorliegen, (d) jedoch schwere Pittings aufweist. Die Planeten des langsamen Planetengetriebes in Abbildung 6.21 zeigen für (a) bis (c) keine Verschleißerscheinungen, (d) jedoch erste leichte Pittings. Die Planeten des schnellen Planetengetriebes in Abbildung 6.22 weisen für (a) und (b) keine Verschleißerscheinungen auf, (c) jedoch leichte Einlaufgrübchen unterhalb des Wälzkreises. Zahnwellenverbindung zwischen Achstrichter (und Hohlradträger) in Abbildung 6.23 weisen für (a) und (b) keine Verschleißerscheinungen auf, für (c) jedoch leichten Verschleiß der Zahnwellenverbindung und für (d) schweren Verschleiß.

(a) neu

(b) > 10000 Bh

(c) > 22000 Bh

(d) > 33000 Bh

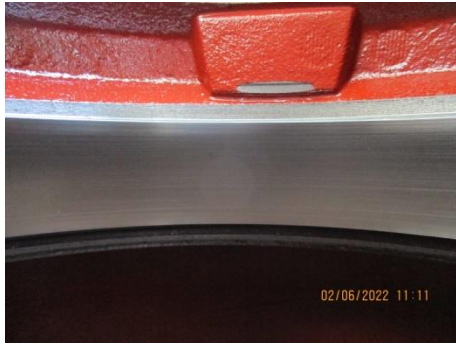
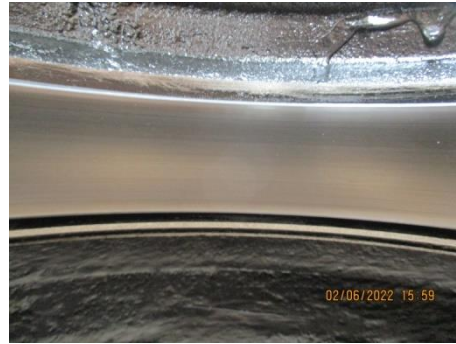
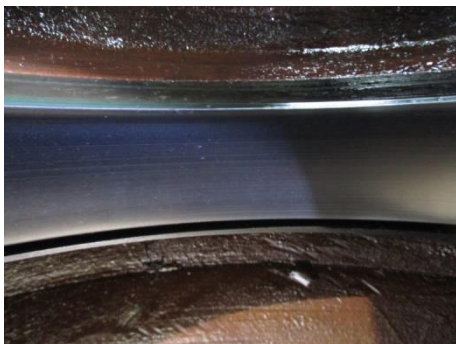
Abbildung 6.20: Äußeres Radlager - Außenring

(a) neu

(b) > 10000 Bh

(c) > 22000 Bh

(d) > 33000 Bh

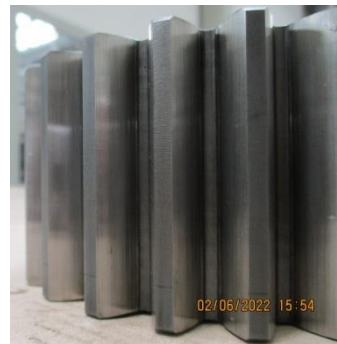
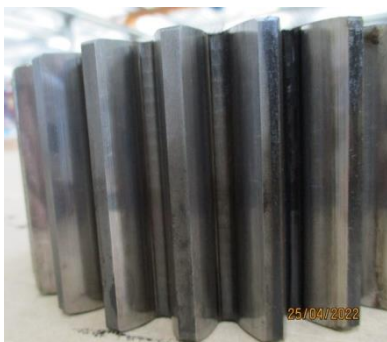
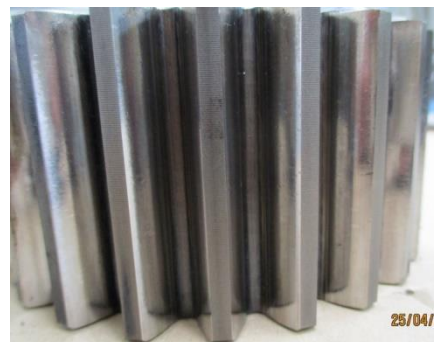
Abbildung 6.21: Planet langsames Planetengetriebe

(a) neu

(b) > 10000 Bh

(c) > 22000 Bh

(d) > 33000 Bh

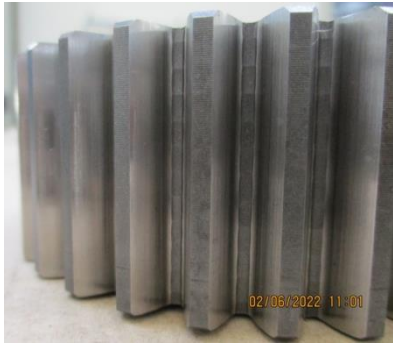
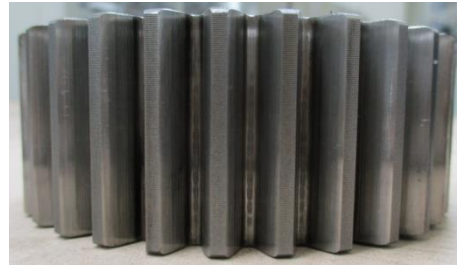
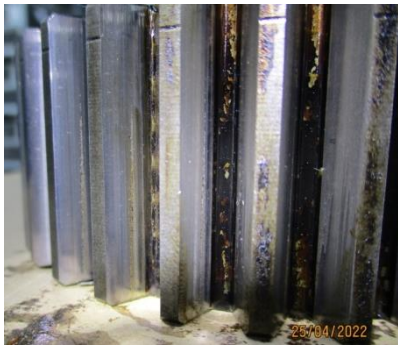
Abbildung 6.22: Planet schnelles Planetengetriebe

(a) neu

(b) > 10000 Bh

(c) > 22000 Bh

Komponente
nicht verfügbar
(wurde durch HHLA nicht mit-
geliefert)

Da für den Radantrieb mit über 33000 Betriebsstunden vom Partner HHLA das schnelle Planetengetriebe nicht mitgeliefert wurde, ist die Komponente dieses Radantriebes in Abbildung 6.22 (d) nicht verfügbar.

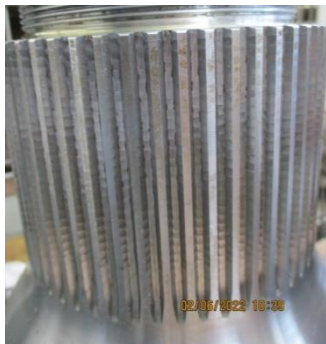
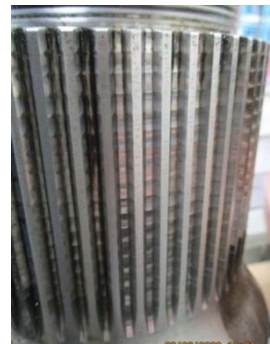
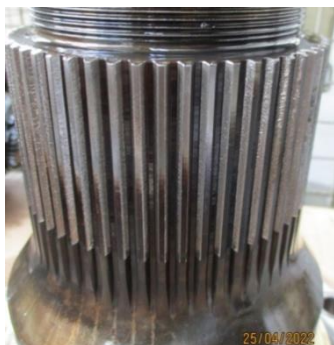
Abbildung 6.23: Zahnwellenverbindung des Achstrichters

(a) neu

(b) > 10000 Bh

(c) > 22000 Bh

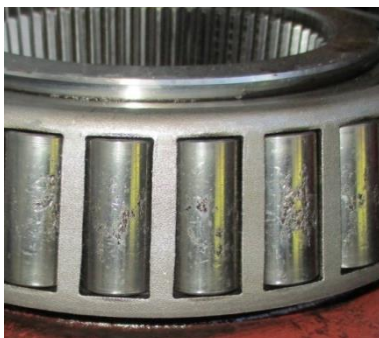
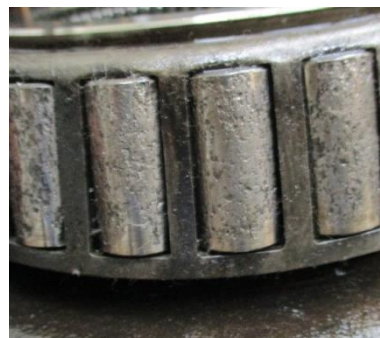
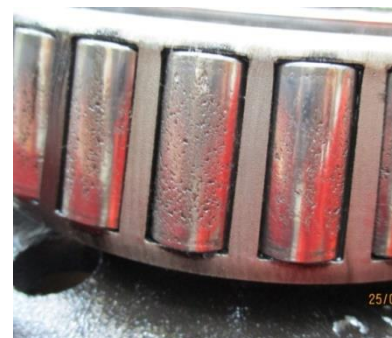
(a) VC63 Rad 5
11430 Bh nach GÜ

(b) VC74 Rad 4
9197 Bh nach GÜ

(c) > 33000 Bh
(zum Vergleich)

Abbildung 6.24: Rollen der äußeren Radlager

Die in Abbildung 6.24 und Abbildung 6.25 gezeigten Komponenten weisen alle gleichermaßen rund 10000 Betriebsstunden in jeweils einem generalüberholten Radantrieb auf. Hierbei ist zu beachten, dass die jeweils in (c) dargestellten Lagerkomponenten im Rahmen einer Generalüberholung (GÜ) bei gut 20000 Bh erneuert wurden und somit ebenfalls rund 10000 Betriebsstunden aufweisen.

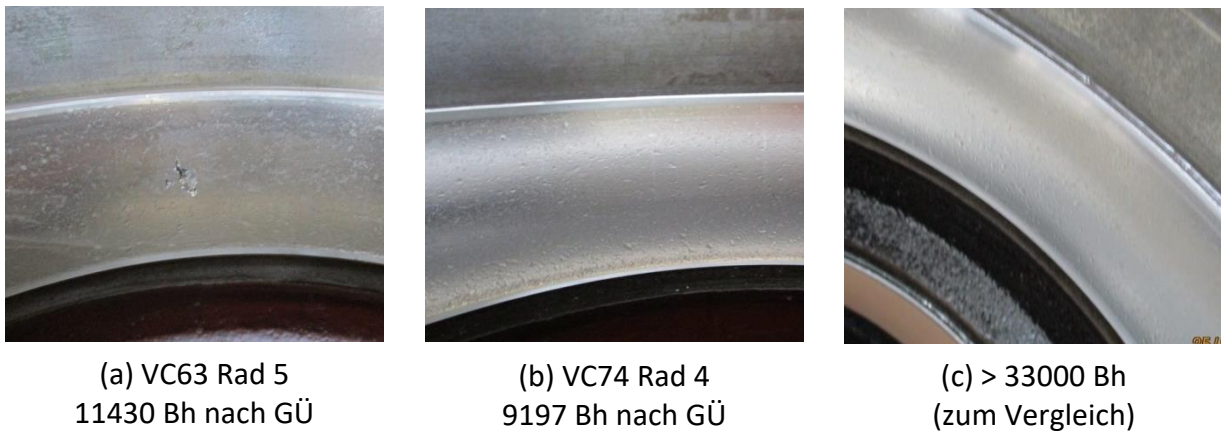
Abbildung 6.25: Außenringe der inneren Radlager

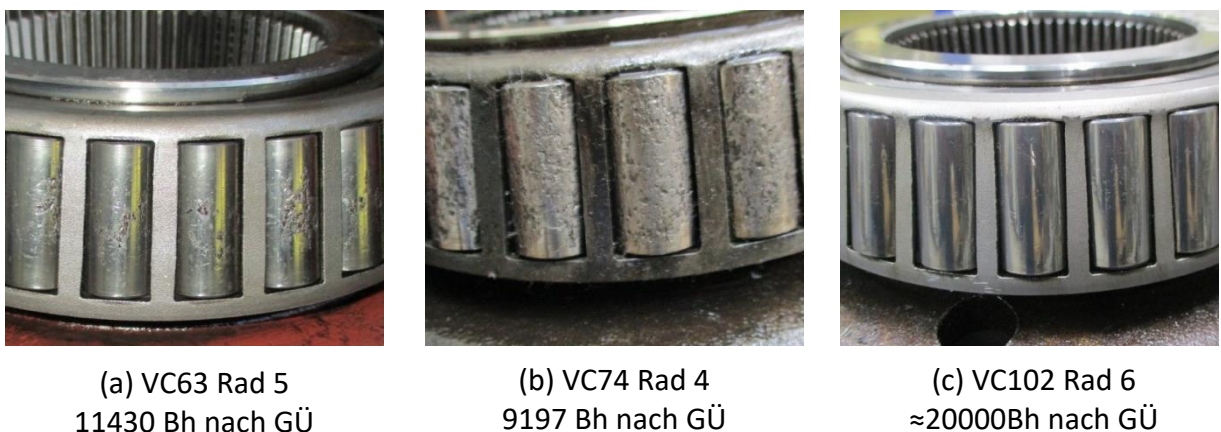
Abbildung 6.26: Rollen des äußeren Radlagers am VC102 Rad 6 im Vergleich

Die Befundungsergebnisse der Radlager und der Verzahnungskomponenten liegen innerhalb der bisherigen Erkenntnisse und festigen diese dadurch, siehe beispielhaft einige Radlager-Komponenten verschiedener generalüberholter (GÜ) Radantriebe aus dem Feldeinsatz in Abbildung 6.26 und Abbildung 6.27 jeweils (c).

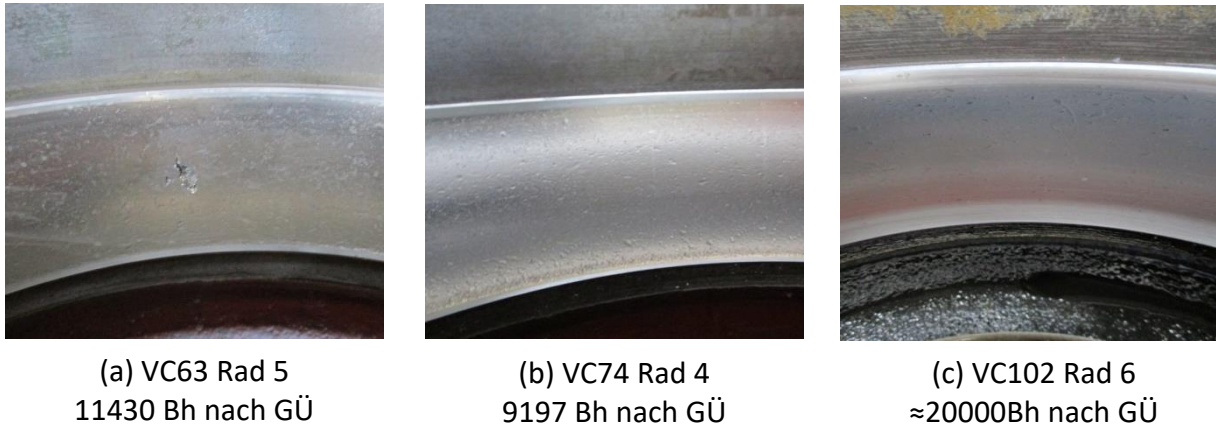
Abbildung 6.27: Außenring des inneren Radlager am VC102 Rad 6 im Vergleich

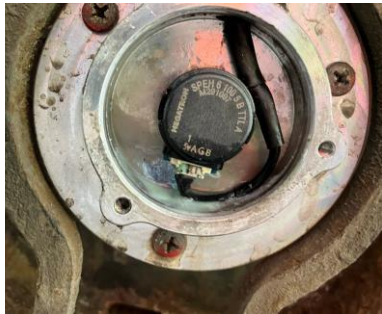
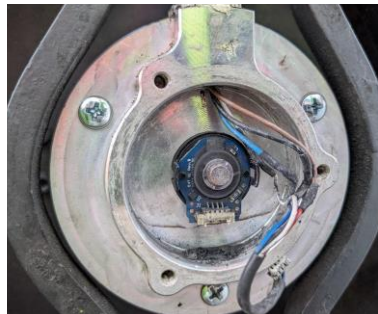
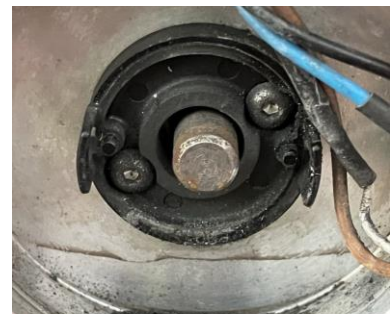
(a) Wassereinbruch

(b) beginnender Exzentrizität-Schaden

(c) vorgeschrittener Exzentrizität-Schaden

Abbildung 6.38 Schäden an den neuen Drehzahlmessstellen im Feldeinsatz

Der Feldeinsatz stellt für die neue Drehzahlmessstelle mit dem Sensorgehäuse Anforderungen, welche diese nicht auf Dauer erfüllen kann. In Abbildung 6.38 sind Schäden an den neuen Drehzahlmessstellen im Feldeinsatz gezeigt, wobei jeweils der Deckel mit seiner Abdichtung zum modifizierten Gehäuse des Resolvers demontiert sind. Dies sind bei (a) ein Wassereintrich sowie bei (b) und (c) verschieden weit fortgeschrittenen Schäden durch für den Sensor zu große Abweichungen des Rundlaufes. Die Exzentrizität der Messwelle führt zu einem

mechanischen Kontakt wischen drehenden und stillstehenden Teilen innerhalb des Sensors, was zu mechanischem Abrieb führt. Dies ist in einem beginnenden Stadium in Abbildung 6.38 (b) und in einem weit fortgeschrittenen Stadium in (c) gezeigt.
